HRVATSKA KOMORA INŽENJERA GRAĐEVINARSTVA
Dani Hrvatske komore inženjera građevinarstva 2020.

Sanacija Paškog mosta

dr.sc. Mario Ille, dipl.ing.građ., Institut IGH d.d., Zagreb
Karlo Kopljar, mag.ing.aedif., Institut IGH d.d., Zagreb

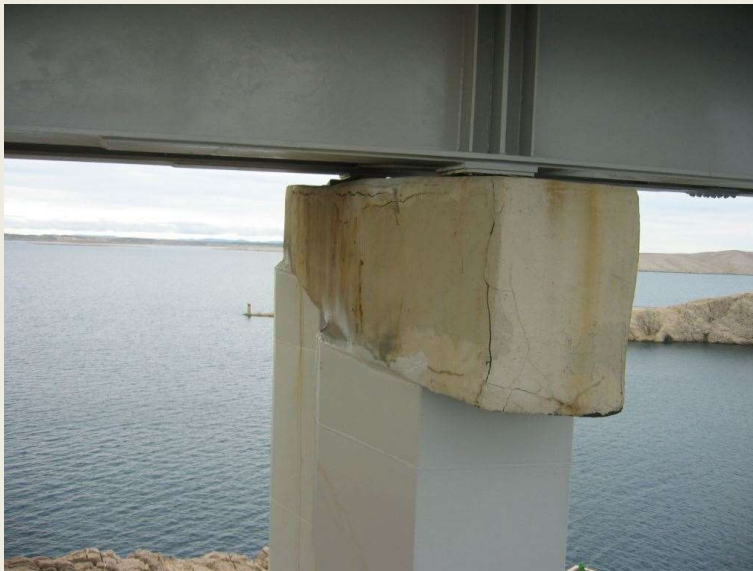
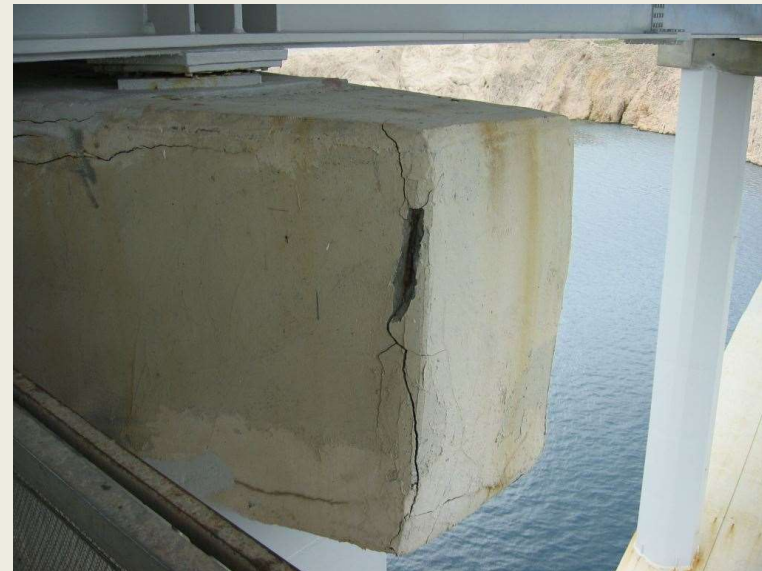
- Provedenim istražnim radovima i analizom zatečenog stanja armiranobetonske konstrukcije mosta može se zaključiti da su registrirane veličine oštećenja pojedinih dijelova konstrukcije takvog stupnja da se postupno umanjila trajnost, nosivost, stabilnost i sigurnost građevine, a to se prvenstveno odnosi na naglavnu gredu NG9 na kojoj su oštećenja zaštitnog sloja i aktivno stanje korozije armature uzdužne glavne armature toliko duboka da je potrebno izvršiti **hitnu sanaciju**.

- Iz navedenog neophodno je u dijelu projektiranja rješenja sanacije i zaštite armiranobetonske konstrukcije mosta Pag predvidjeti odgovarajuću zaštitu betona koja bi smanjila propusnost betona, odnosno smanjila penetraciju agresivnih tvari iz okoliša u unutrašnjost elementa.

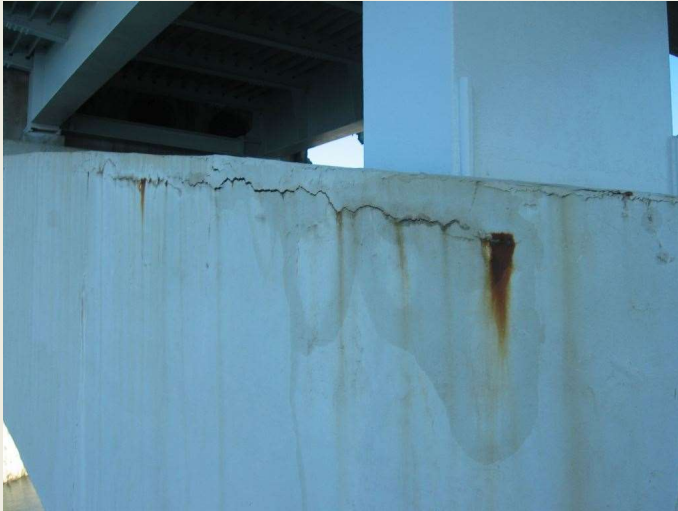
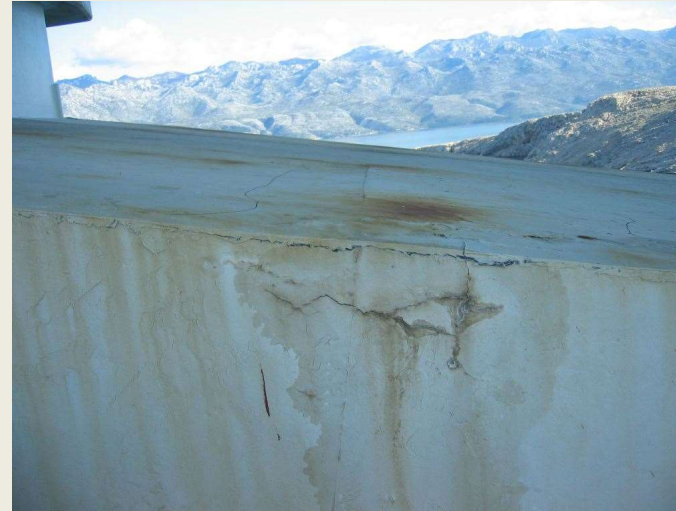
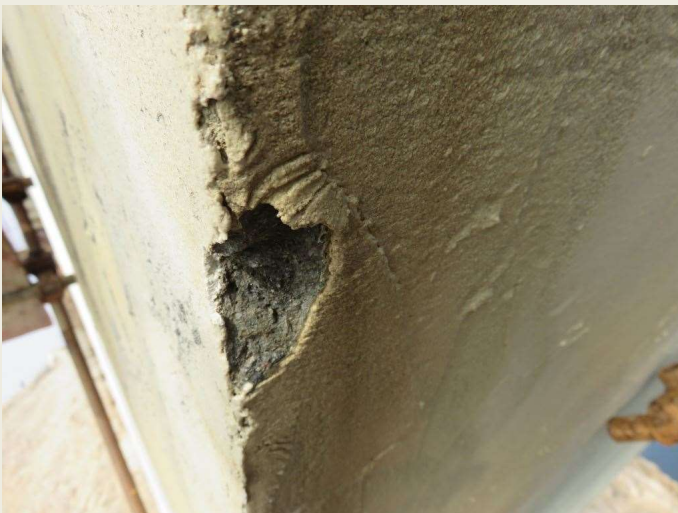
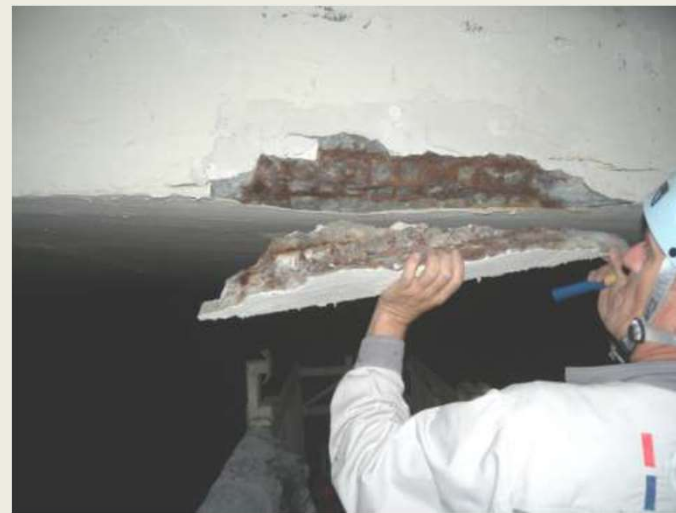
Luk mosta - oštećenja

- Istražnim radovima provedenim 2009. godine, kojim su bili obuhvaćeni unutrašnjost luka, gornja ploha luka i nekolicina naglavnih greda, utvrđeno je loše stanje saniranih površina - ispucali mort i premaz, odvajanje morta od betona na do oko 25 % gornje površine luka te vrlo velike vrijednosti sadržaja iona klorida na pojedinim mjestima.

- Istražnim radovima provedenim 2015. godine utvrđeno je još lošije stanje saniranih površina – ispitivanje trajnosnih svojstava betona pokazuje da beton ima relativno veliku apsorpciju i plinopropusnosti što pogoduje penetraciji klorida i svrstava beton luka mosta Pag u loš beton što se tiče trajnosnih svojstava.

- **Drugo rješenje sanacije (TIP 2)** bazira se na zaštiti armature od korozije i zaštiti od prodora agresivnih tvari iz okoliša uz kontrolu vlage betona. Obuhvaća dio konstrukcije luka i dio naglavnih greda. Primjenjivati će se kod betona kod kojeg je armatura još uvijek u inicijacijskom stupnju korozije. Sanacija i zaštita, odnosno poboljšanje nepropusnih svojstava betona, ostvaruje se lokalnom sanacijom reparaturnim mortom na mjestima muklog odziva zvuka i vidljivo korodirale armature, a prisutnost klorida (koncentracije $>0,4\%$ na masu cementa) u zoni armature neutralizirati će se primjenom inhibitora korozije. Sprječavanje unosa dodatnih klorida iz okoliša postiže se „gustom“ površinskom zaštitom – trajnoelastičnim troslojnim sustavom premazom.

- **Treće rješenje sanacije (TIP 3)** se bazira na potpunoj rekonstrukciji zaštitnog sloja betona, zaštiti armature od korozije i zaštiti od prodora agresivnih tvari iz okoliša uz kontrolu vlage betona. Primjenjivati će se kod betona kod kojeg je armatura u progresijskom stupnju korozije, a to se odnosi na dio luka koji nije zahvaćen drugim rješenjem sanacije te na preostale naglavne grede, osim iznad stupa S9 (NG9). Sanacija i zaštita, odnosno poboljšanje nepropusnih svojstava betona, ostvarit će se lokalnom sanacijom betonom i mortom. Prisutnost klorida (koncentracije $>0,4\%$ na masu cementa) u zoni armature neutralizirati će se primjenom inhibitora korozije. Sprječavanje unosa dodatnih klorida iz okoliša postiže se „gustom“ površinskom zaštitom – trajnoelastičnim troslojnim sustavom premazom.
