HRVATSKA KOMORA INŽENJERA GRAĐEVINARSTVA
Dani Hrvatske komore inženjera građevinarstva 2020.

Sanacija i zamjena ležajeva i prelaznih naprava na mostu „Ivanja Reka”

Ivan Jakovljević, struč.spec.ing.aedif., Institut IGH d.d., Zagreb

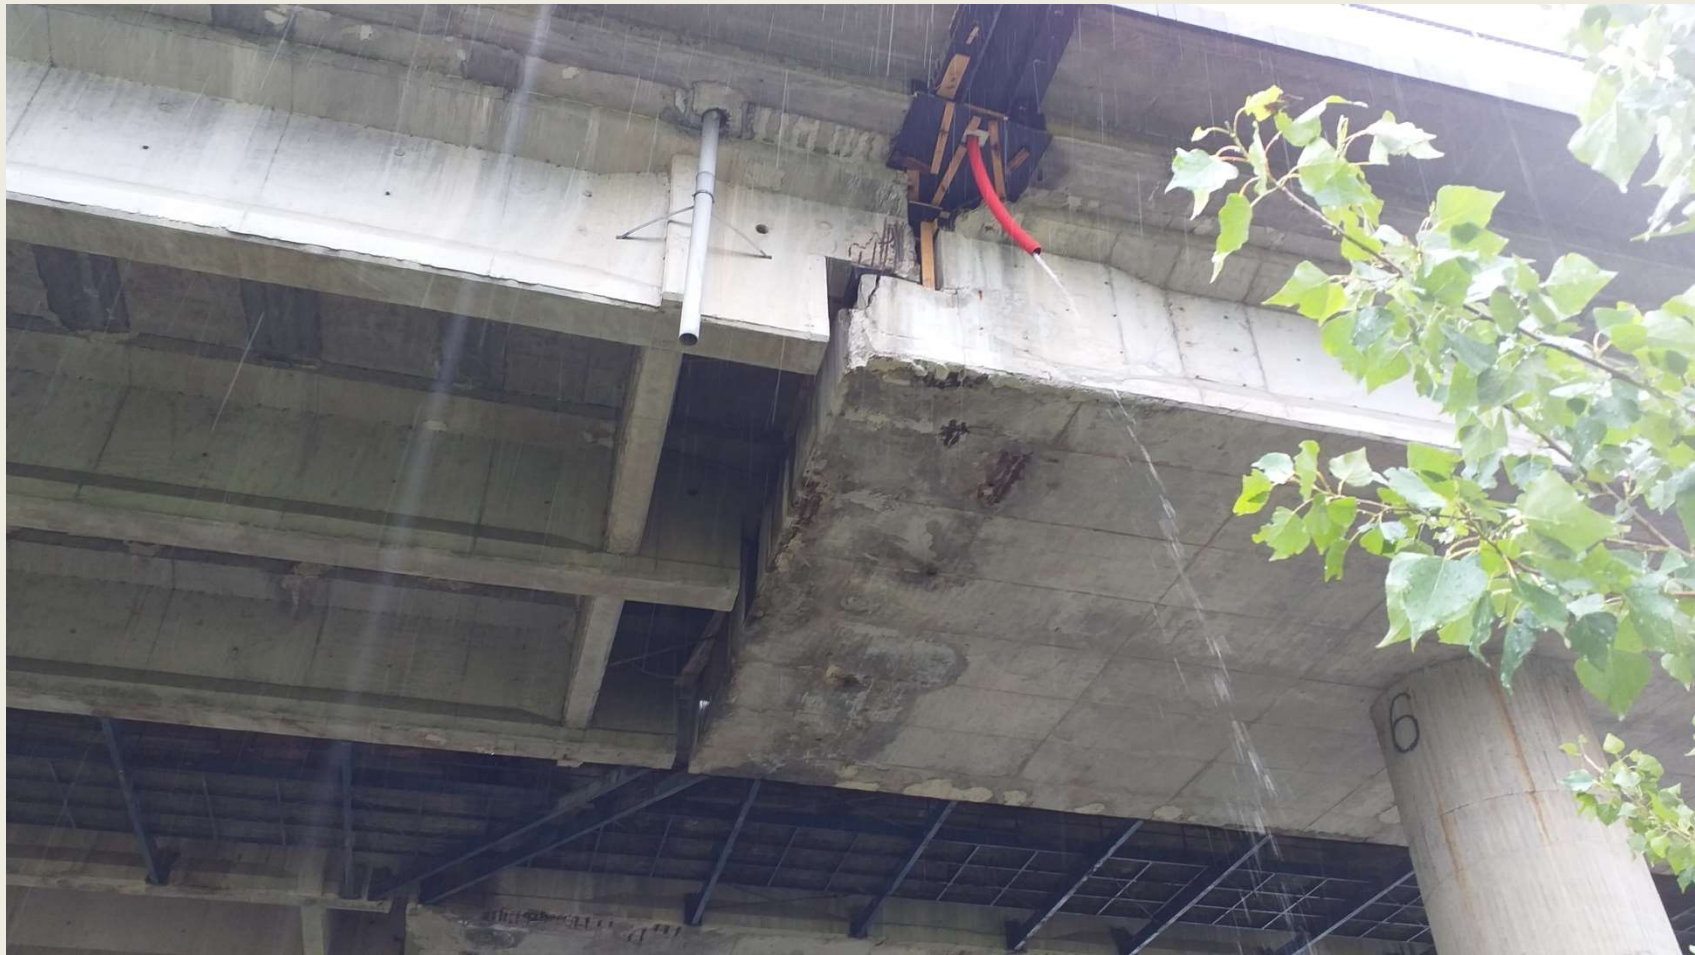
- Redovnim pregledom utvrđeno izrazito loše stanje ležajeva i prelaznih naprava
- Posebno loše stanje je utvrđeno na stolovima i ležajnim mjestima ispod prelaznih naprava
- Ležajevi pomaknuti “prema rasponu”, deformirani, ispucali i nesimetrično opterećeni
- Puknuta betonska konstrukcija stola ispod ležajeva
- Raspucane AB grede u osi ležajeva
- Degradirana betonska konstrukcija podgleda stola
- Otpao mort zaštite kotvi kablova greda
- U zimskom periodu pregleda prelazne naprave potpuno otvorene

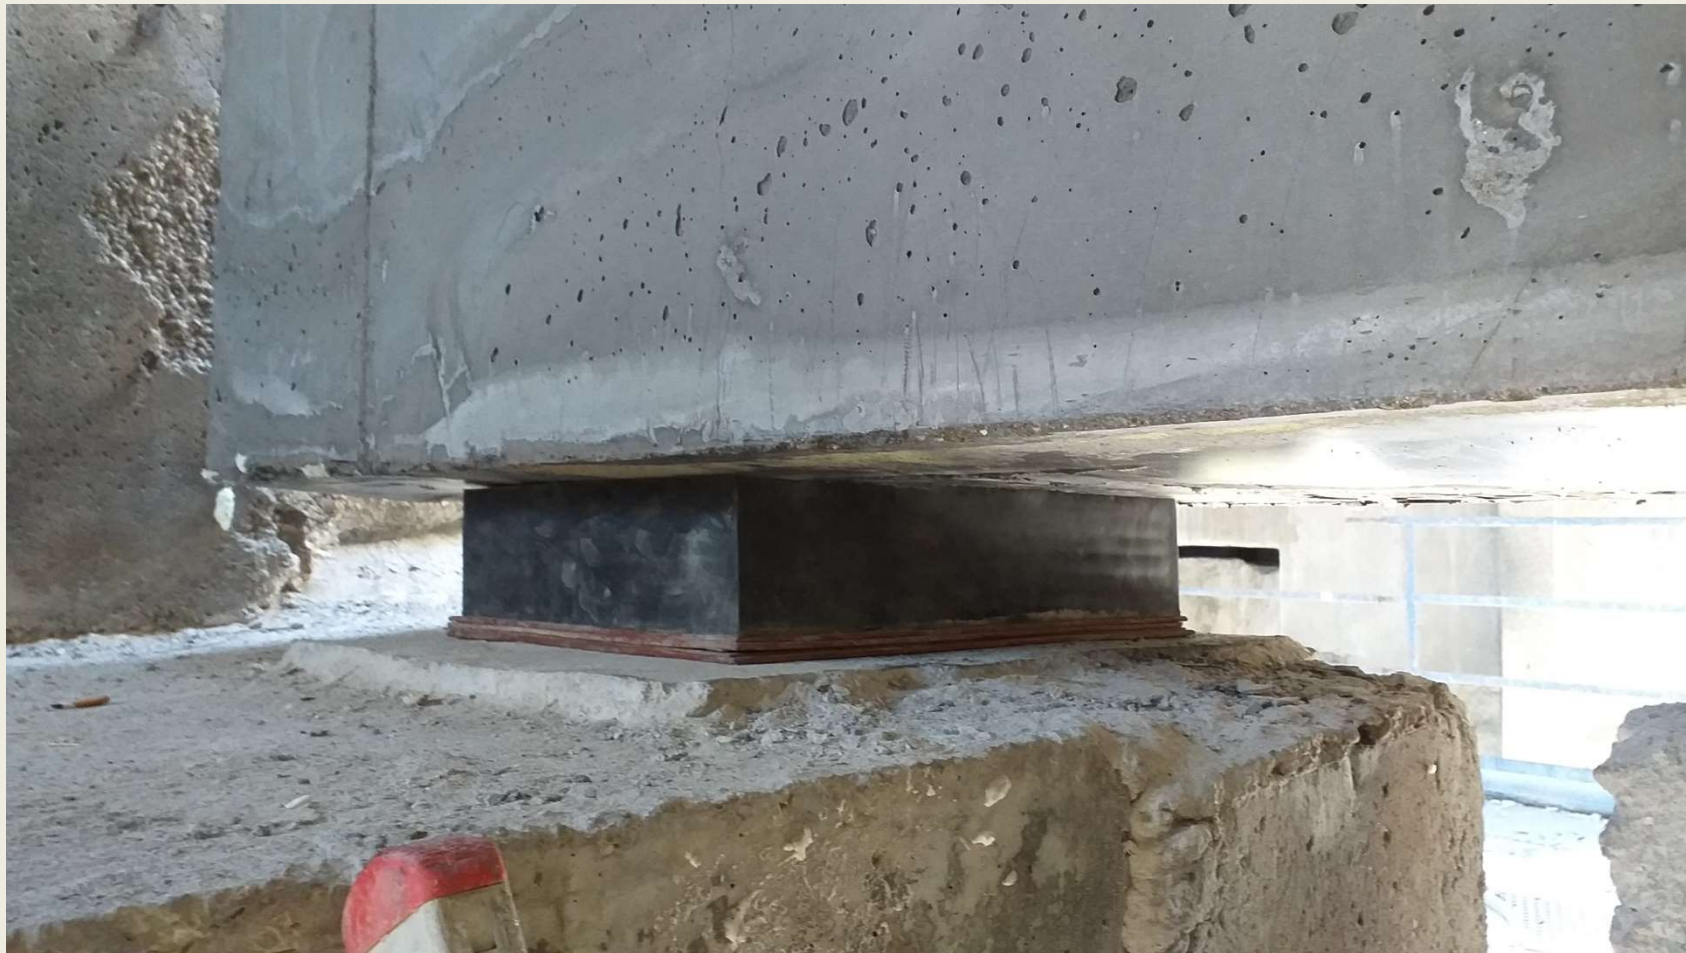
- Potrebno odizanje greda više od visine ležajeva zbog elastičnog odgovora konzole stola
- Postignuta sila odizanja 30 % veća od računске – krutost spojeva AB ploče mosta, međusobna povezanost dvaju mostova, veća debljina kolničke AB ploče nakon sanacije 2004.g.
- Slijeganja temelje skele ~ 2 cm. Uzdužna deformacija skele ~ 8 mm.
- Slijeganja temelja i deformacija skele na oba oslonačka mjesta.
- Precizno namještanje ležajeva zbog potrebe ispravnog nalijeganja sve tri grede mosta – podlaganje
- Obrnuti redoslijed izvedbe: prvo su zamijenjene prelazne naprave (poseban Ugovor), a zatim se pristupilo zamjeni ležajeva. Namještanje prelazne naprave “u mm” na kolniku, sa mostom od 600 t!
- Kod posljednjeg odizanja mosta, dogodio se potres od 3,0 Richtera dok je most bio na skelama!
