HRVATSKA KOMORA INŽENJERA GRAĐEVINARSTVA
Dani Hrvatske komore inženjera građevinarstva 2020.

POGREŠKE U PROJEKTIRANJU I IZVODJENJU BETONSKIH KONSTRUKCIJA – Primjeri iz prakse

Jure Galić (1), Donka Würth(2)

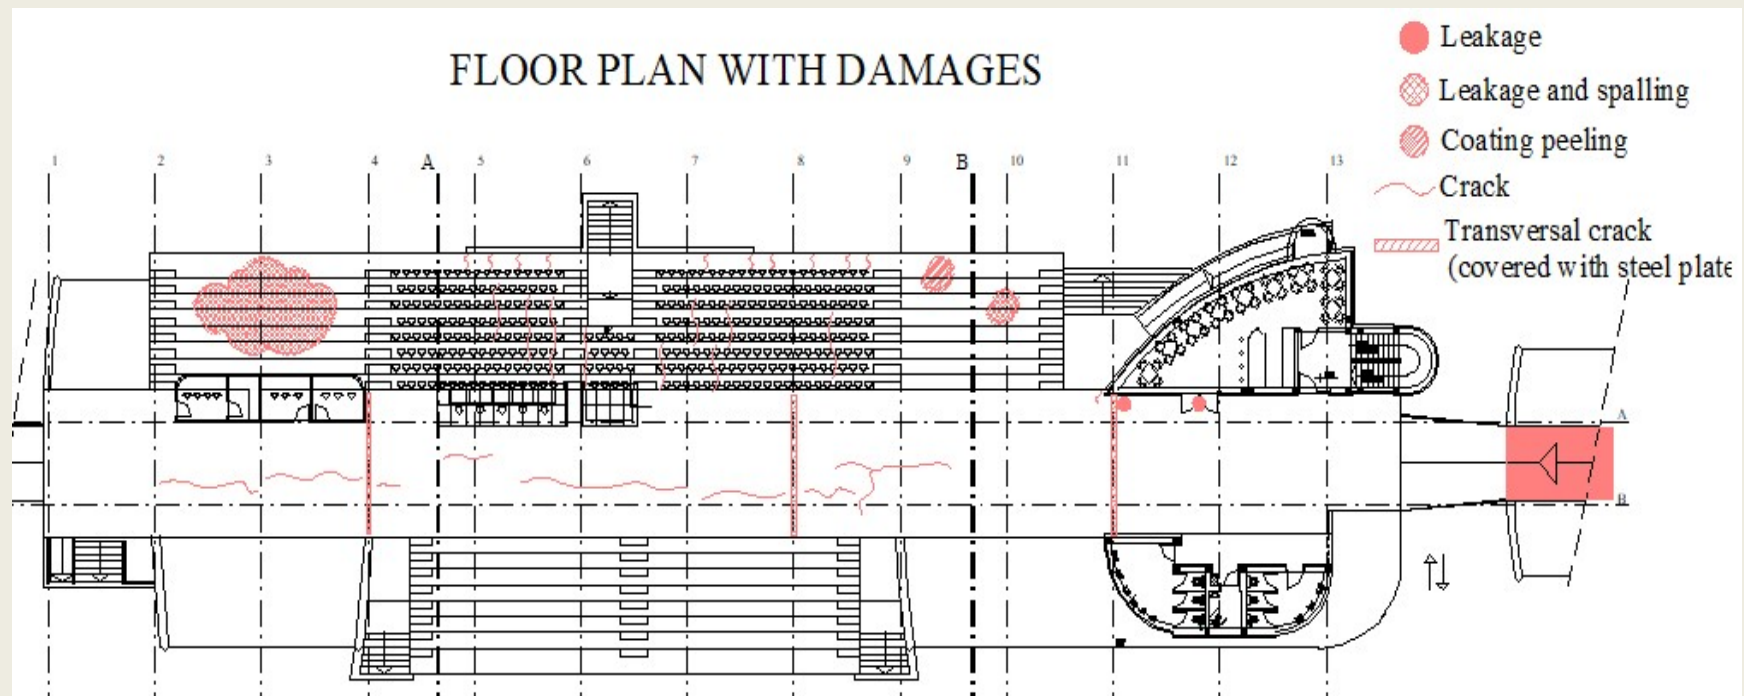
Iako je standardna praksa da se konstrukcije bez dilatacija izvode do 35 max. 40 m ukupna dužina izvedena je 78,60 m bez dilatacija što je uzrokovalo raspucavanje konstrukcije (samodilatiranje) na mjestima promjene poprečnog presjeka, odnosno na mjestima najveće koncentracije naprezanja. Uočene su dvije pukotine širine cca 1 cm po cijeloj visini poprečnog presjeka, te čitav niz pukotina manje širine (0,5 – 0,7 cm) po cijeloj građevini.

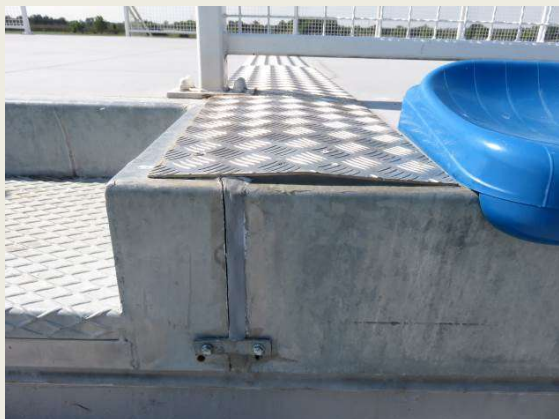
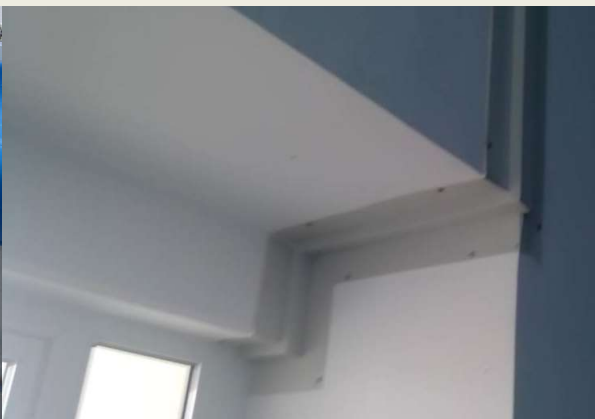
Pukotine po cijeloj površini konstrukcije;

Ljuštenje površine betona;

Odvajanje površinskog zaštitnog premaza

Ukloniti neuspješne pokušaje popravaka (čelične ploče preko pukotina, dodatno izvedena AB ploča na sjevernoj polovici tribina, nekvalitetno nanešen površinski premaz...).

Nakon pripreme površine sve pukotine zapuniti injektiranjem epoksidnim mortom, izvesti novu zaštitu površine premazima na svim vidljivim vanjskim površinama.

Otkop zemlje i izvođenje hidroizolacije prema osnovnom projektu na klasični način na svim AB zidovima ukopanima u zemlju (bitumen, folija, itd...)

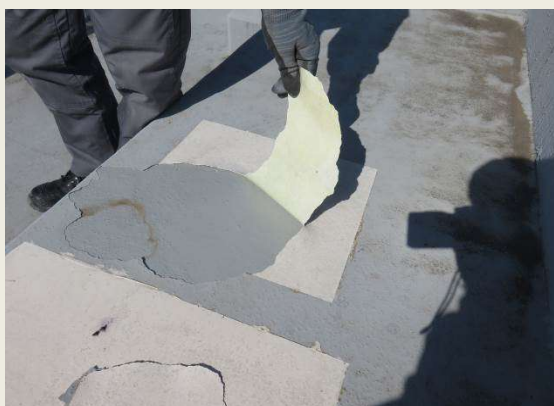
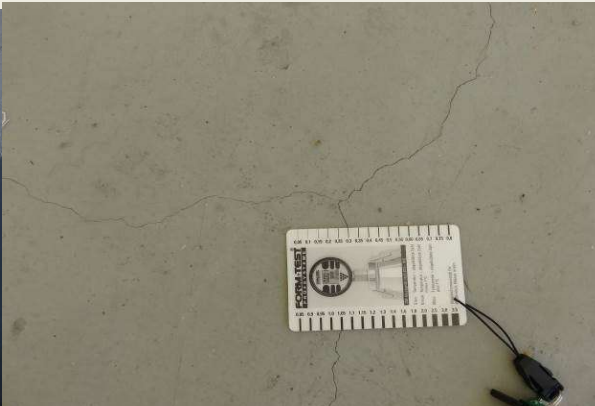
Prodor vode i curenje unutar objekta

Tragovi izluživanja i korozijska armature

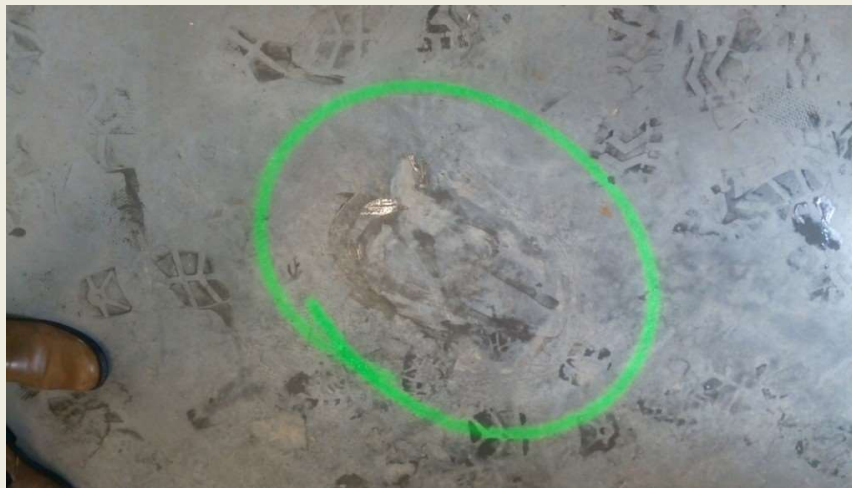
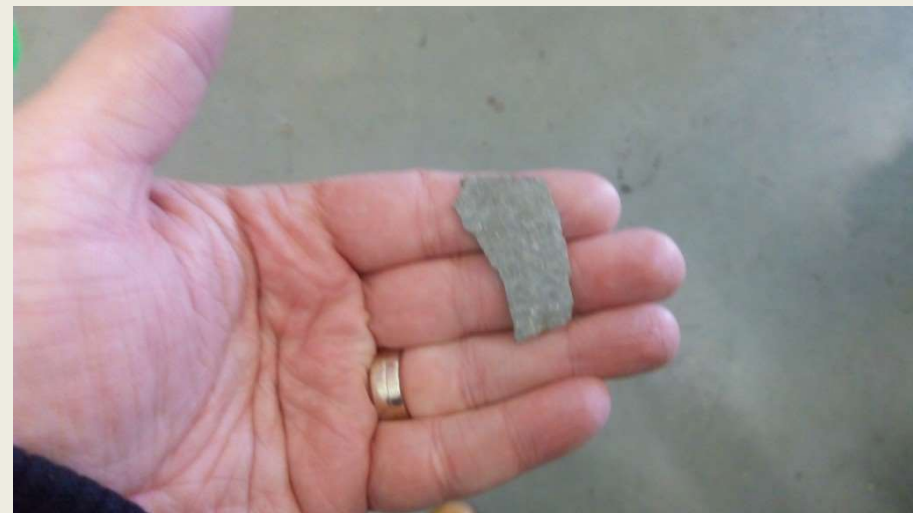
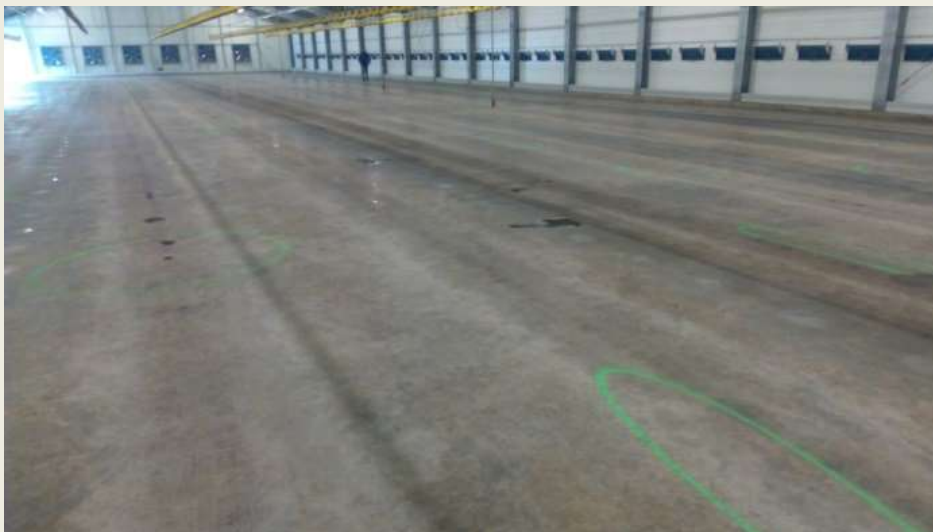
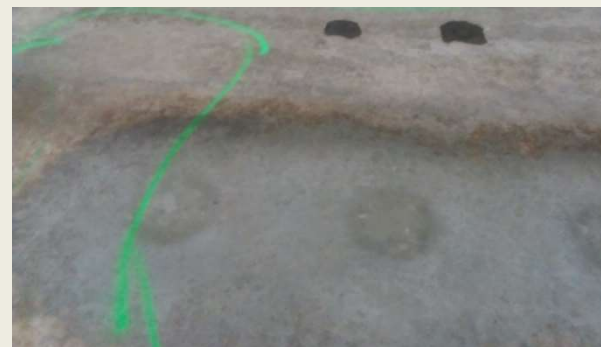
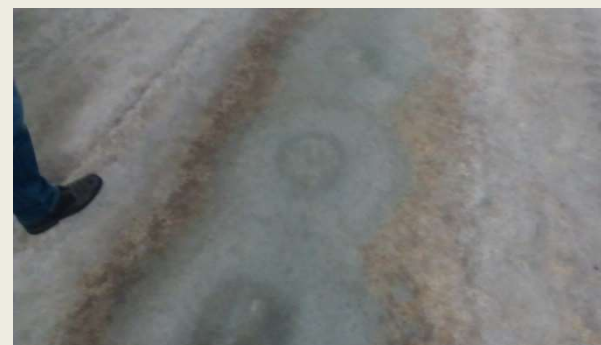
Kako u ovom slučaju nije navedeno od strane projektanta kemijska agresija u specifikaciji betona već samo C 30/37 XC2, na betonsku površinu potrebno je bilo nanijeti kemijski zaštitni premaz.

Na završnoj površini betona se na pojedinim mjestima pojavljuje pijesak (piling). Po cijeloj površini betona, vidljive su fleke od hranilica te su vidljivi tragovi gdje je uređaj za vodu. Beton nadtemeljnih, rubnih greda je promijenio svoju boju, te je žute boje. Cijelom dužinom objekta odvaja se trajnoelastični kit koji je na spoju AB podne ploče i nadtemeljnog zida. Na čeličnim pocinčanim panelima vidljivi su tragovi. Na rubnoj gredi vidi se poprečna pukotina veličine 2mm. Na pojedinim dijelovima reški koje su popunjene kitom, reške su neuredne i može doći u budućnosti do daljnjih oštećenja. Poprečne pukotine na nadtemeljnoj gredi ulaza u prostor. Na pojedinim dijelovi betonske završne površine u prostoru farme pojavljuje se odlamanje, ljuskanje zaglađenog završnog sloja betona.

- Postojeći površinski premaz potrebno je u potpunosti ukloniti i izvesti novi sa zadovoljavajućom kemijskom otpornošću. Dodatno definirati uvjete kvalitete i količina za površinski posip kvarcnim pijeskom radi osiguranja protukliznosti
- Postojeća brtvljenja na svim mjestima spoja ploča/temeljna greda ukloniti i izvesti novi. Preporučeni način brtvljenja je pomoću bubrećeg brtvenog užeta – sulfatootpornog, te zadovoljavajuće rastezljivosti i površinski ponovno zapunjavanje trajnoelastičnim kitom dovoljne rastezljivosti i kemijske otpornosti.

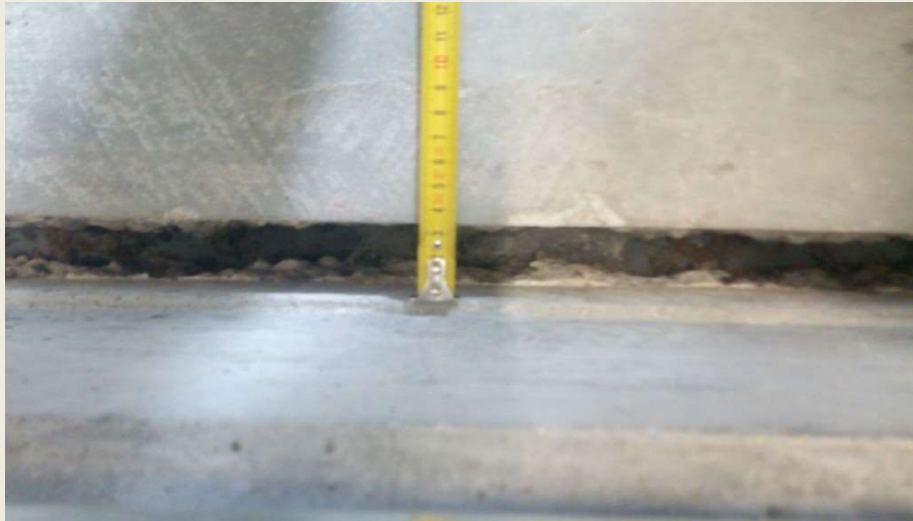
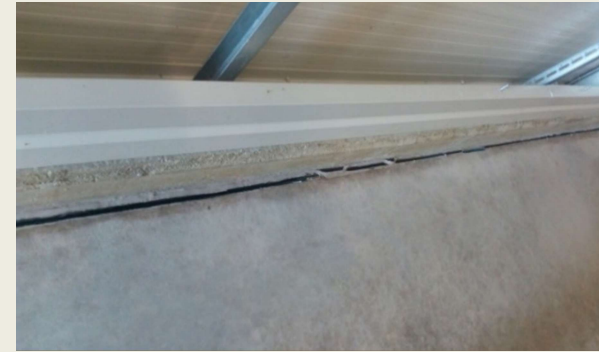
Evidentno je da je tijekom vremena došlo do skupljanja betona (uslijed same prirodne pojave skupljanja betona, te skupljanja od dodatnog podnog zagrijavanja betonske ploče) te su se radne reške povećale, čak do otvora veličine cca 40 mm, što je vrlo nepovoljno jer sva voda i nepoželjni materijal, može ući između, te na taj način doći direktno u samu strukturu betonskog poda.

Trajno elastični kit koji je nanesen nema svoju funkciju, jer za ovu veličinu fuga koja je veća od 5 mm, potrebno je fugu napuniti spužvicom, a tek onda nanijeti kit. Svi obodni zidovi i veće poprečne fuge (prostor za odmor) imaju zazor veći od 20 mm, te je potrebna sanacija.

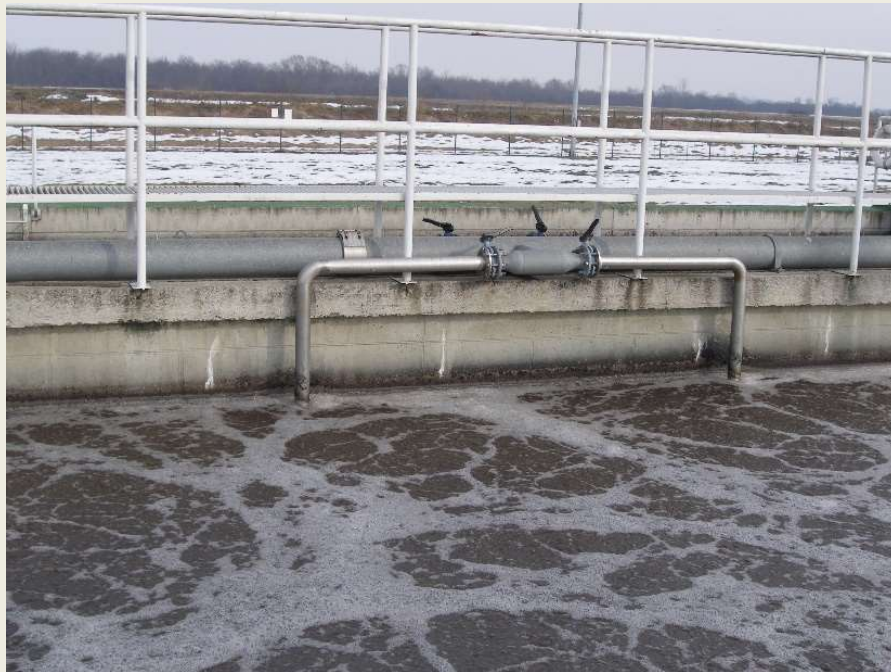
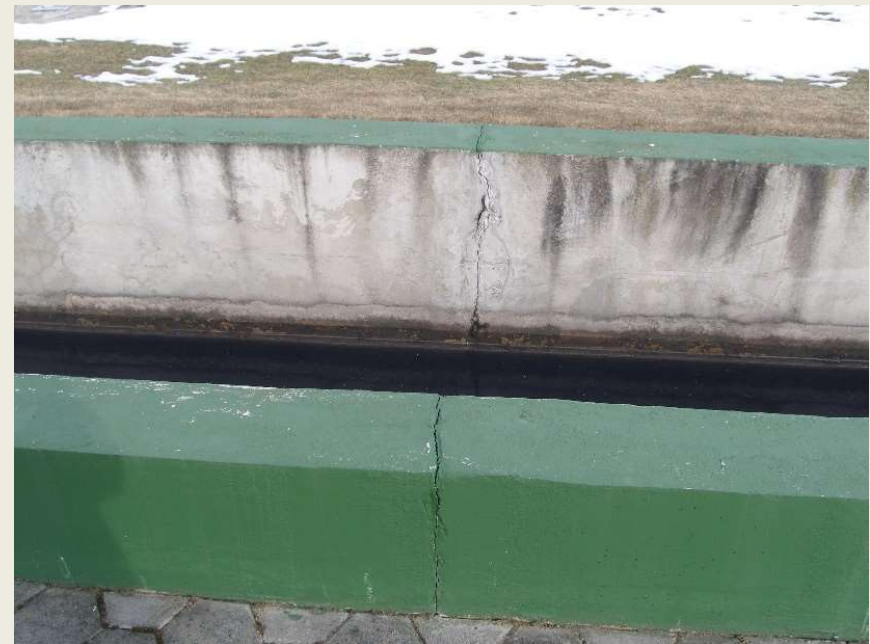
- Pukotine – nastale uslijed skupljanja odmah nakon izvođenja
- Ljuštenje – smrzavanje i odmrzavanje
- Korozija armature- odvajanje zaštitnog sloja betona
- Izluživanje - pukotine pod utjecajem vode (procurivanje)

Projektiranje betona **C35/45 XA3 XF3**,
aerirani betoni, dodaje se 7% silicijske
prašine.

Radna reške i dilatacije izvesti brtvama ili
bubrećim trakama
