Dani Hrvatske komore inženjera građevinarstva Opatija, 2019.

# Procjena nosivosti čelične hale nakon požara

**Davor Skejić**

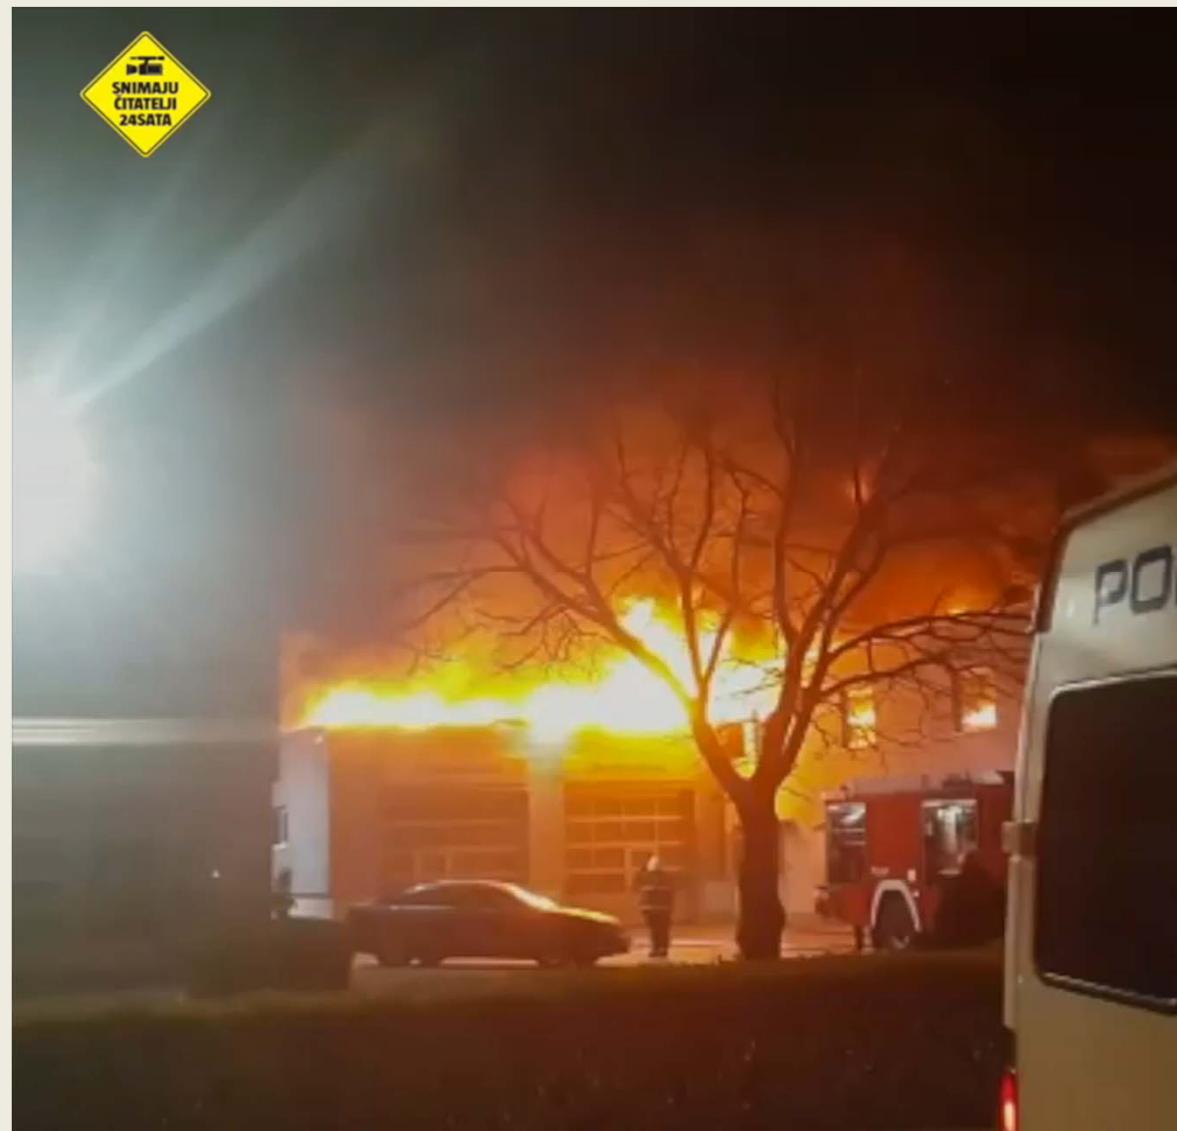
U velikom požaru  
stradao servisni  
centar (Izvor

- 25.12.2017.
- Uzrok:  
Pad ostatka  
rakete na krov i  
zapaljenje oko  
svjetlarnika

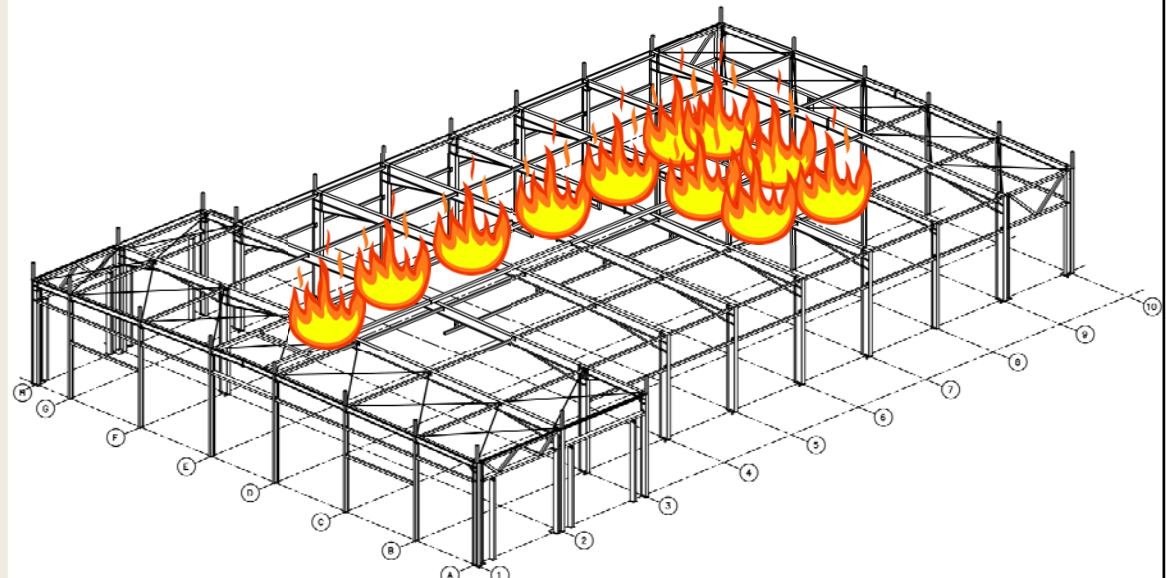
- Prema prikupljenim informacijama, požar je izbio nakon pada rakete na krov u blizini plastičnog svjetlarnika približno u osi 1 i 2 te D i E.
- To je vjerojatno dovelo do zapaljenja plastičnog svjetlarnika, te se požar širio od osi 1 prema osi 8.

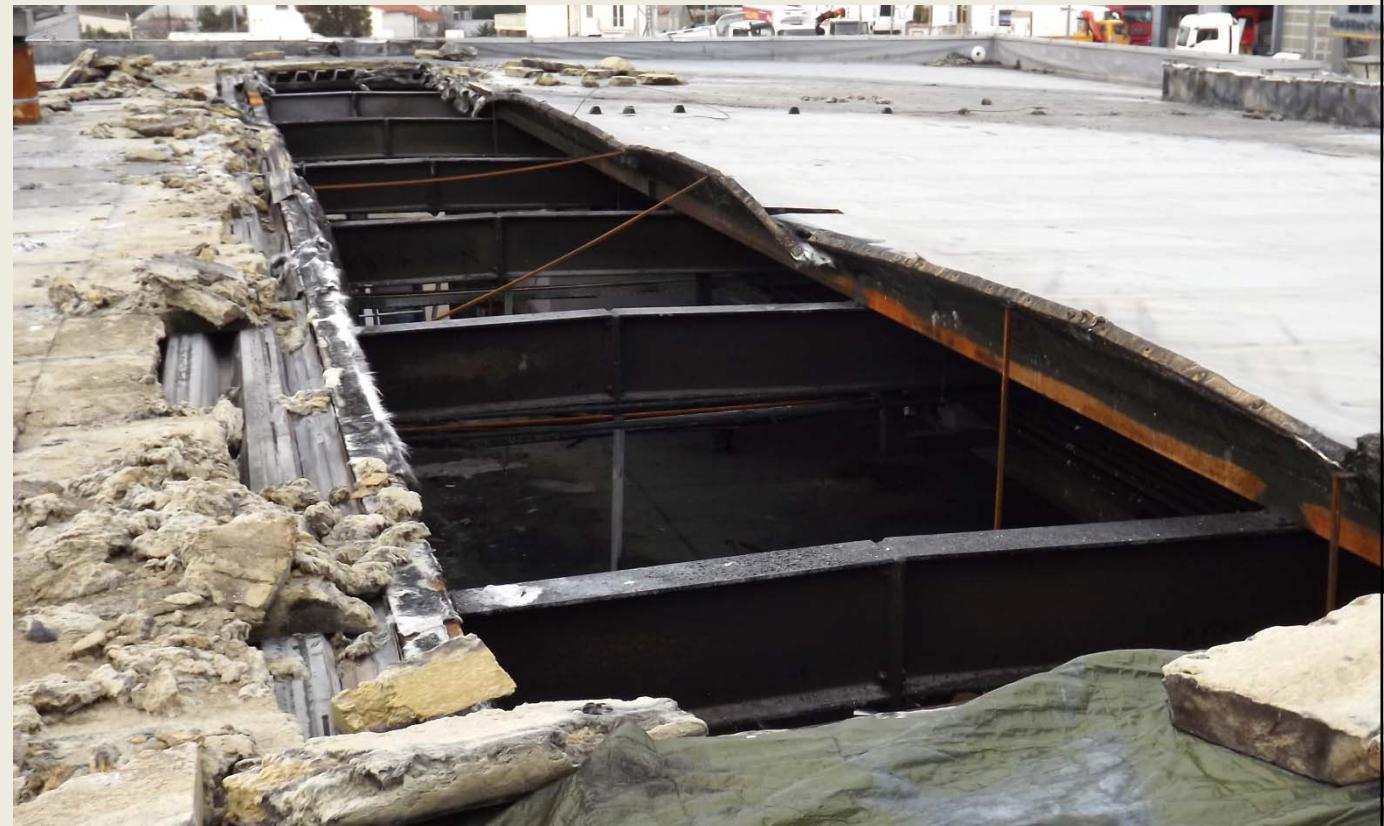
- Uslijed visoke temperature plastični svjetlarnik dužine cca. 26 m i širine cca. 2,50 m se rastapao, te su rastaljeni dijelovi kupole padali po prečkama okvira i na pod.

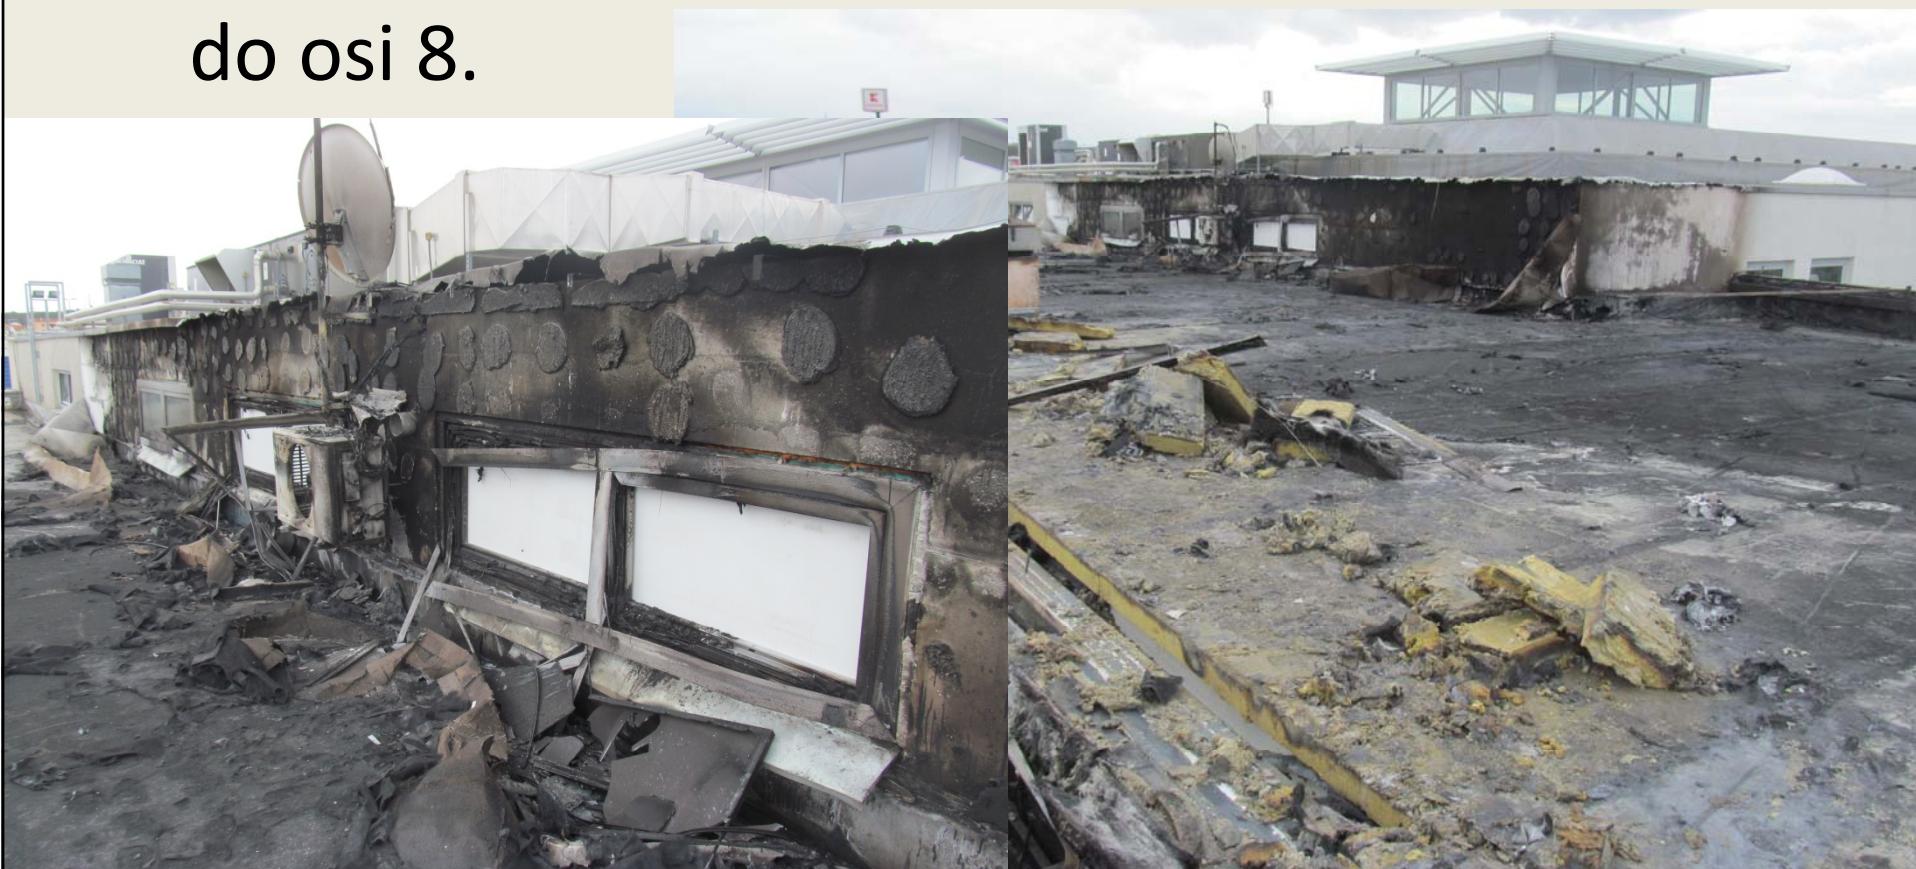
- Na krovu je izgorila hidroizolacija praktično u cijelom području između osi A do H te od osi 1 do osi 8.

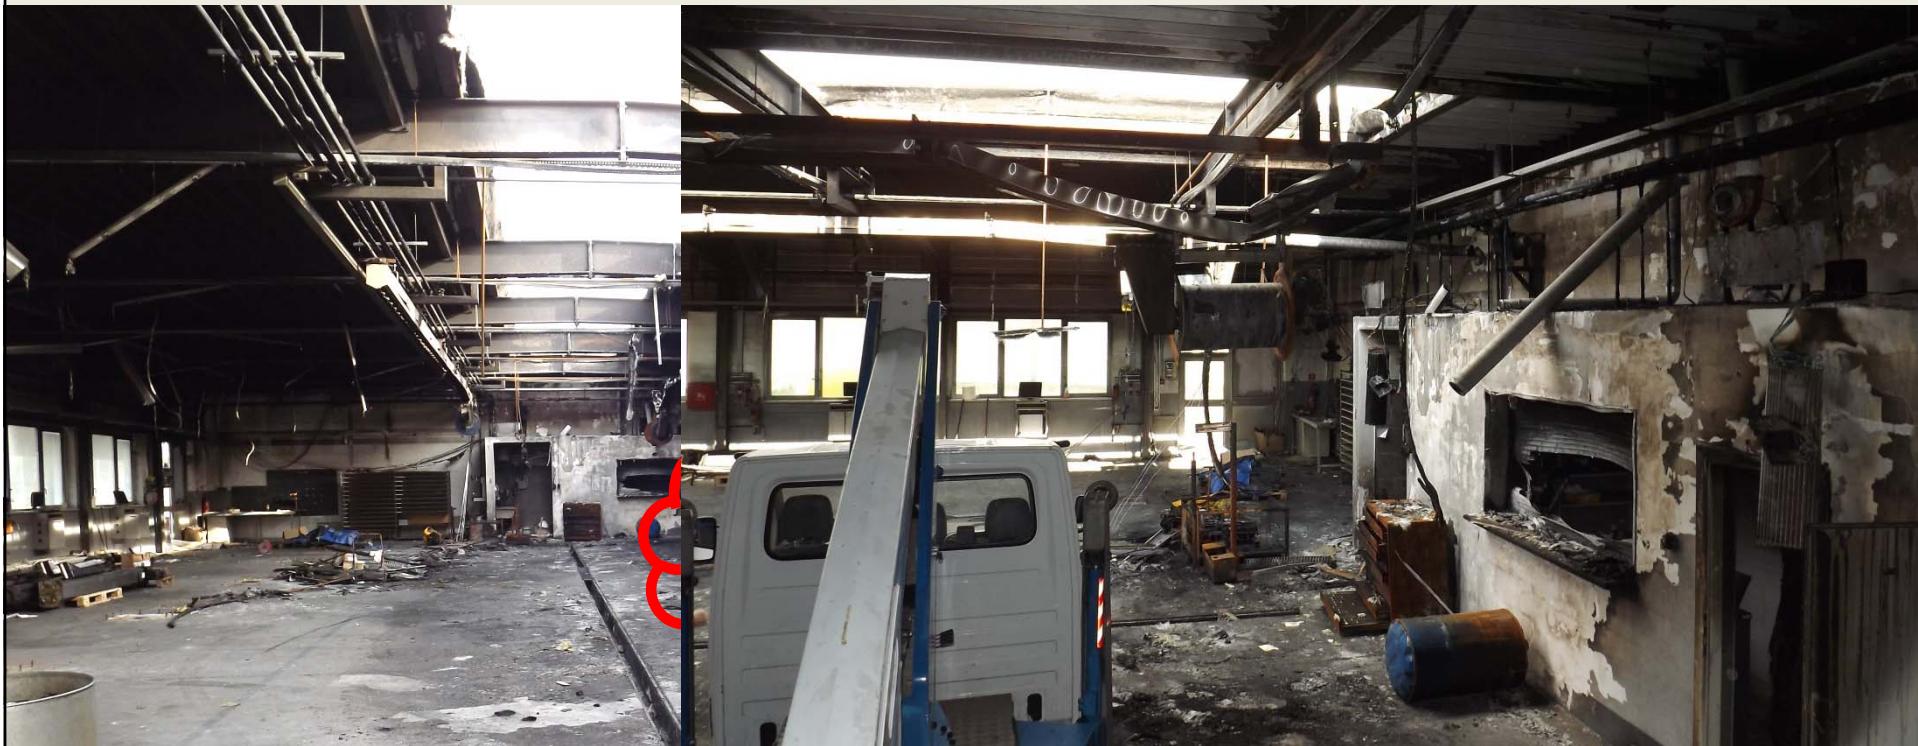
- U unutrašnjosti hale servisa požar je bio najintenzivniji između osi 7 i 8, te između osi B i E (zid prema zgradi VW autosalona).

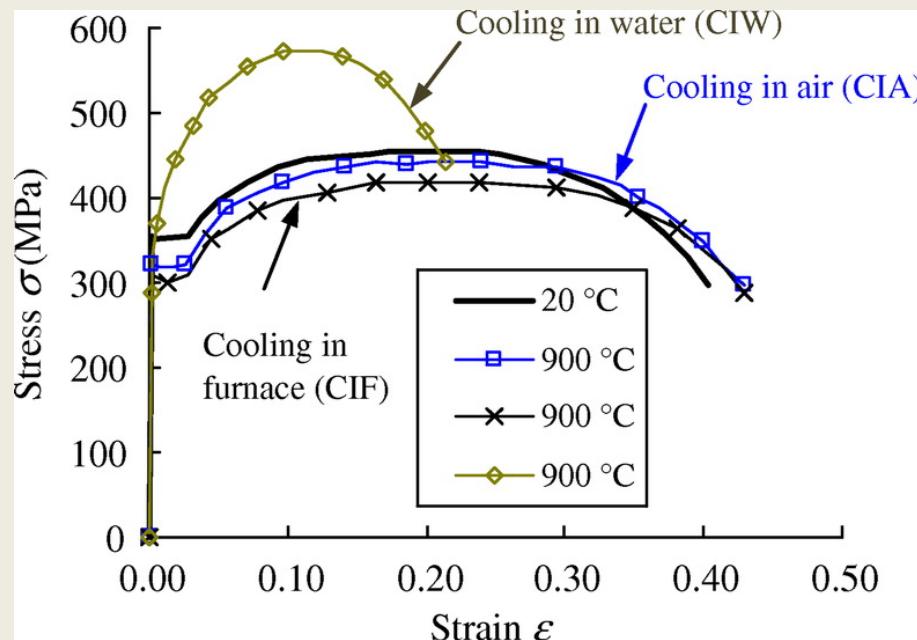
- Zašto moramo biti oprezni?
- Gašenje požara vodom - postupak analogan kaljenju!

- Budući da nema vidljivih deformacija za prepostaviti je da temperatura u čeliku nije dosegla 600 °C.

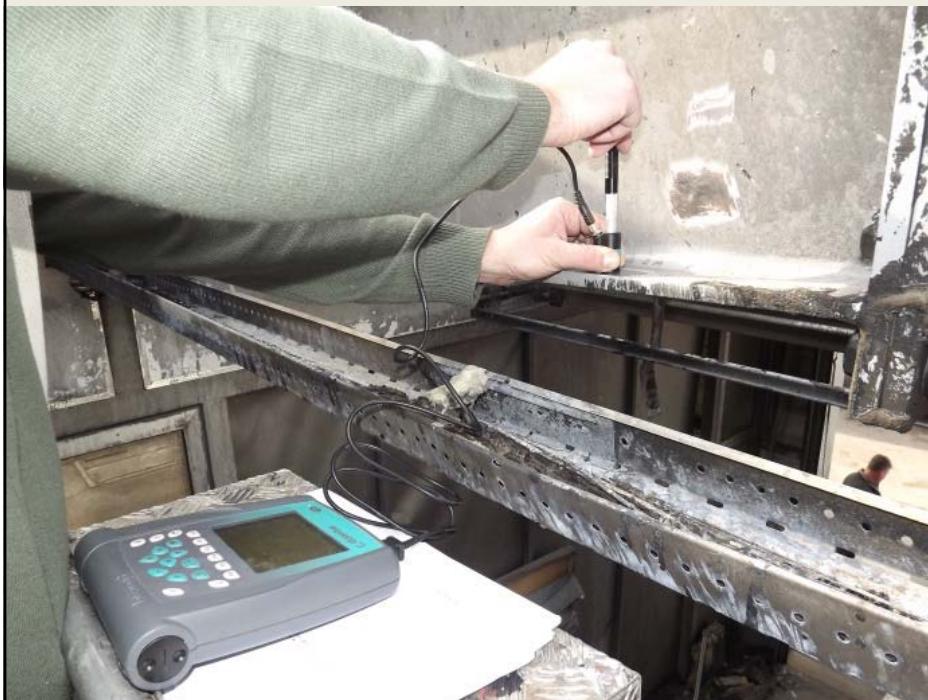
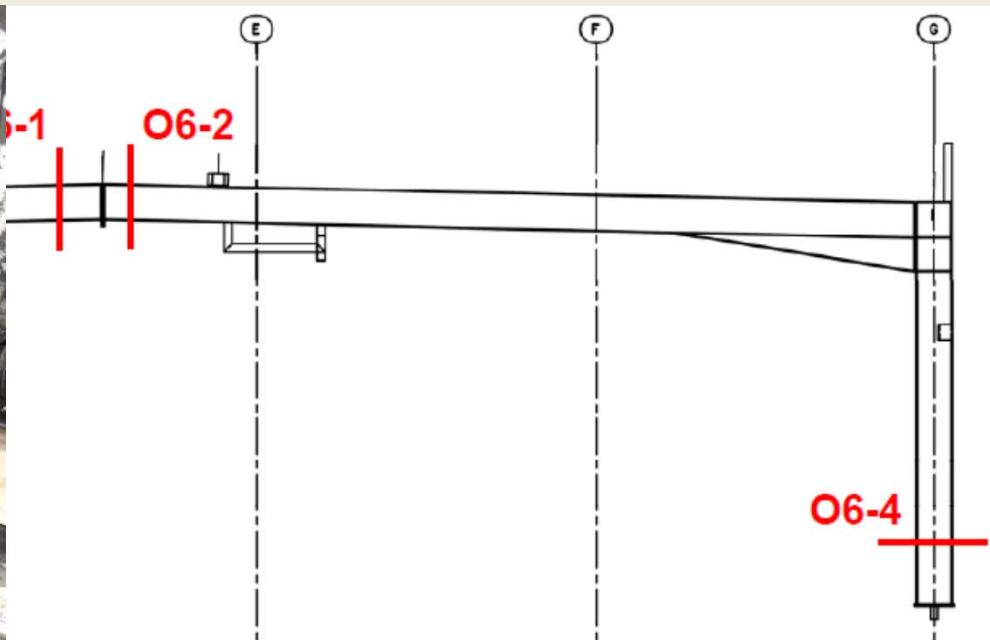
- Mjerenje tvrdoće (čvrstoće)
  - 12 pozicija na prečkama i 3 pozicije na stupovima okvira, čime su obuhvaćena ukupno 43 mjerna mesta.
  - Na svakom mjernom mjestu izvršeno 5 mjerena.

- Nisu uočene značajne razlike u čvrstoći (tvrdoci) pa možemo zaključit da požar nije uzrokovao značajne promjene u mikrostrukturi čelika te da se glavna konstrukcije može dalje koristit (naravno, uz sanaciju AKZ).
