NEDOSTACI U GRADNJI I ODRŽAVANJU ZGRADE TE SUDSKO OSIGURANJE DOKAZA

Dragutin Matotek

OSIGURANJE DOKAZA

na zgradi Dječjeg vrtića u Čakovcu nakon
nesretnog događaja

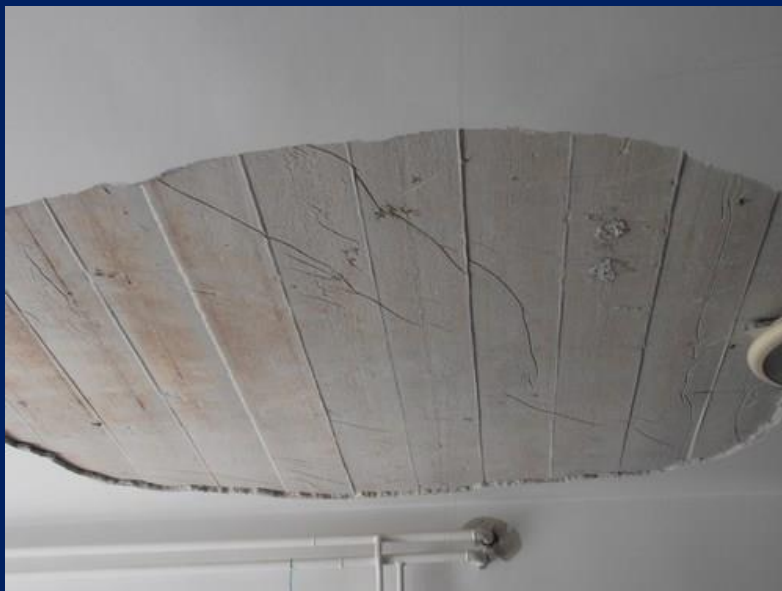
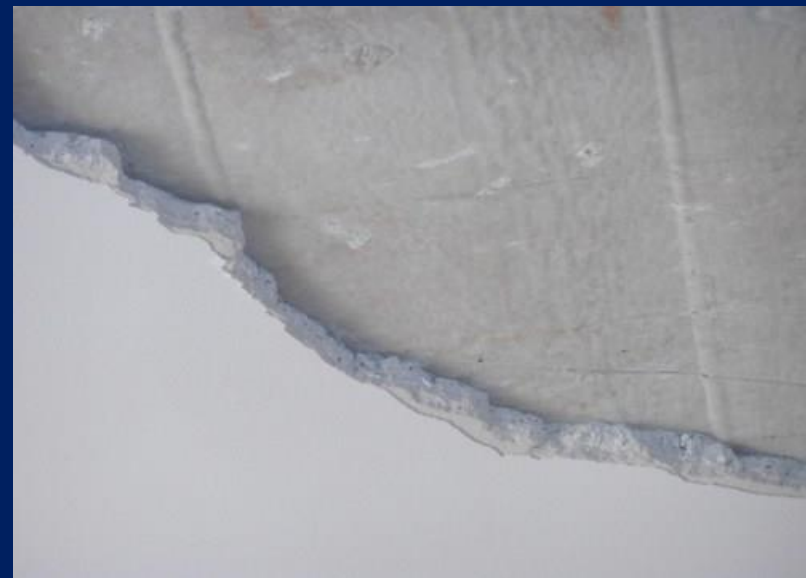
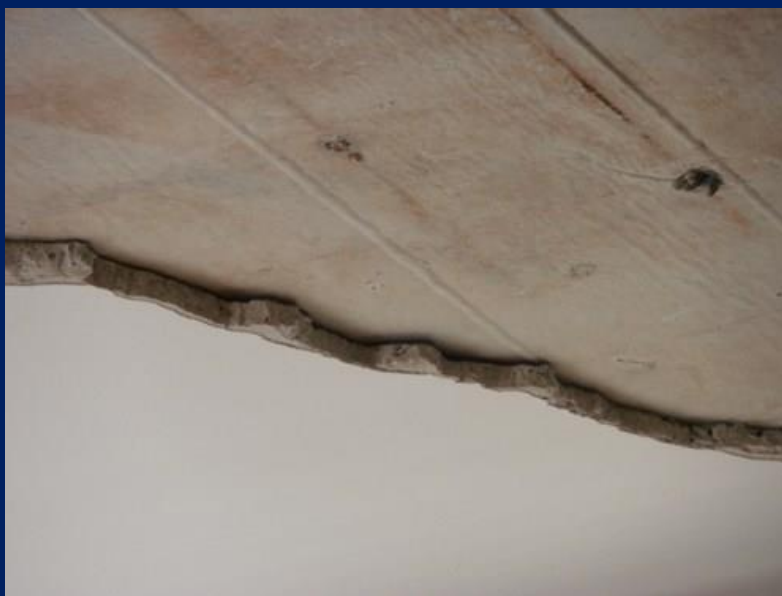
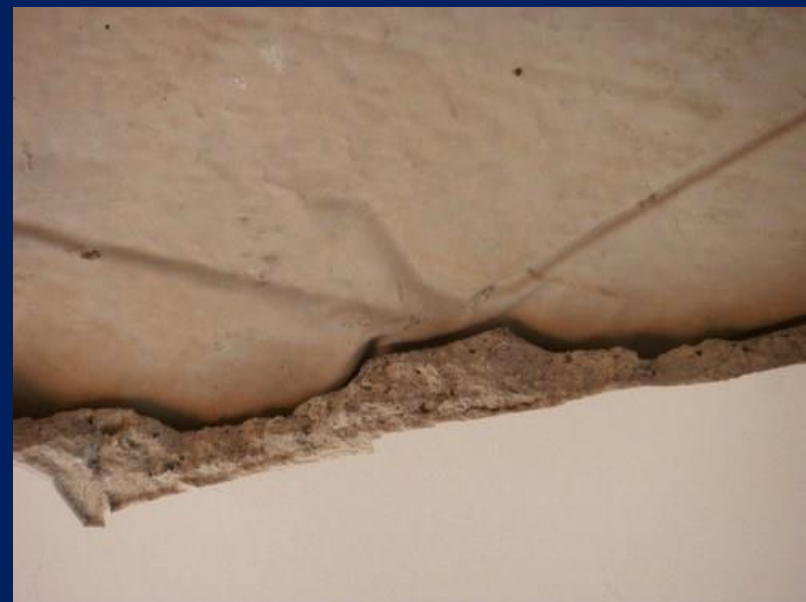
- Otpala žbuka sa stropa na pod boravka djece, dim. 237 x 200 cm, deb. oko 20 mm.
- Slojevi stropa:
 - *parket + masa za izravnavanje deb. 2 cm*
 - *armirani cementni estrih deb. 5 cm*
 - *pe folija + zvučna izolacija deb. 3 cm*
 - *a-b ploča deb. 20 cm*
 - *žbuka deb. 2 cm*

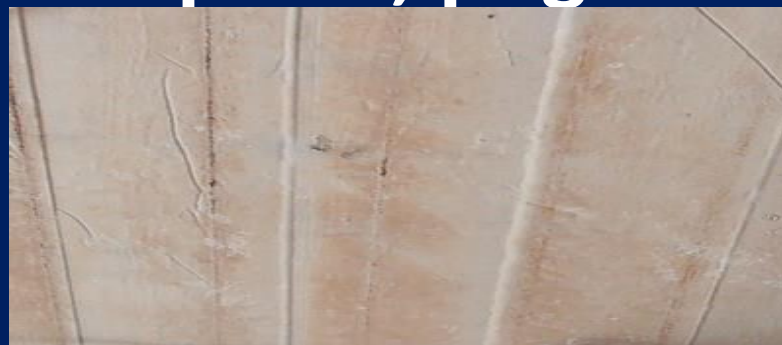
- izrazito glatka kontaktna površina žbuke s a-b pločom:
- spojevi daščane oplatae nisu "oštri", već zaobljeni
- **očekivanje:** "hrapava" površina podgleda betonske ploče, pogodna za žbukanje

Tragovi u betonu: linije ili kanalići uslijed "gužvanja" ili "boranja" PVC folije (??) postavljene na daščanu oplatu prije betoniranja.

Izbjeći žbuku?

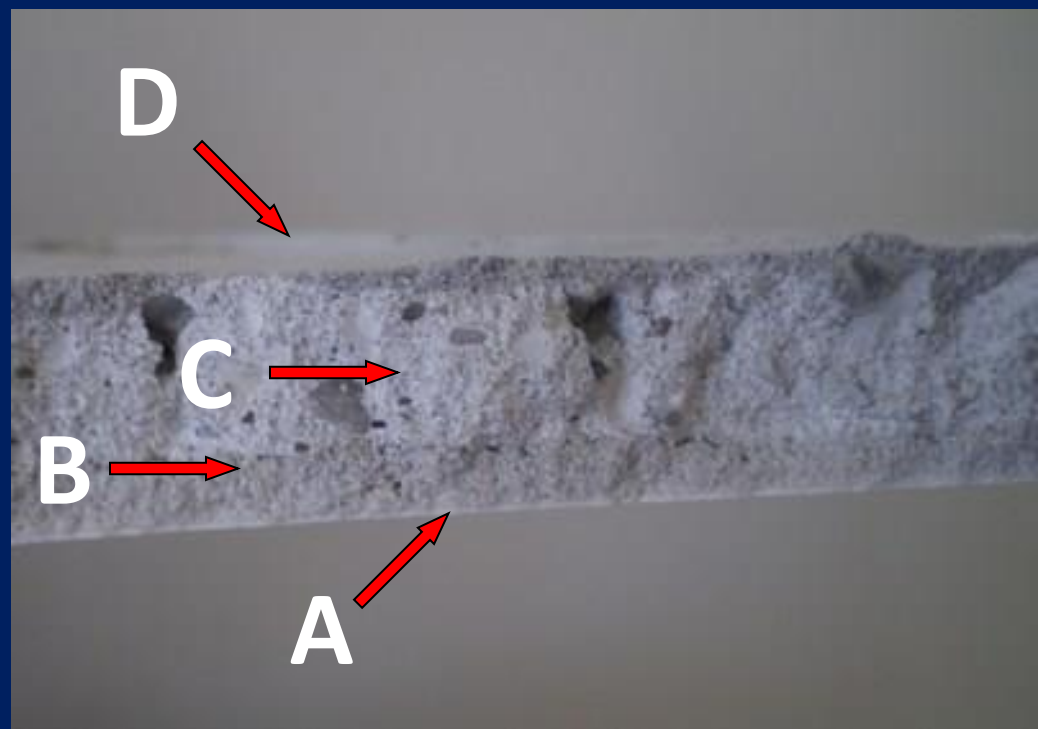
Slojevi kroz presjek žbuke stropa:

A) boja + glet

B) fina žbuka

C) gruba žbuka

*D) sloj koji bi trebao
biti "špric"*

Tehnološki redoslijed, pravila struke i izbor materijala:

- *Površina: suha, čista, bez masnih mrlja, hrapava i bez prašine.*
- *Temperatura jedan dan prije žbukanja, za vrijeme žbukanja i dva dana poslije žbukanja ne smije pasti ispod 5°C.*
- *Na površinu se prvo nanosi cementni špric, zatim podložna žbuka te završni sloj unutarnje žbuke.*
- *Pridržavanje uputa proizvođača žbuka.*
- *Između žbukanja pojedinih slojeva žbuke pričekati određeno vrijeme.*

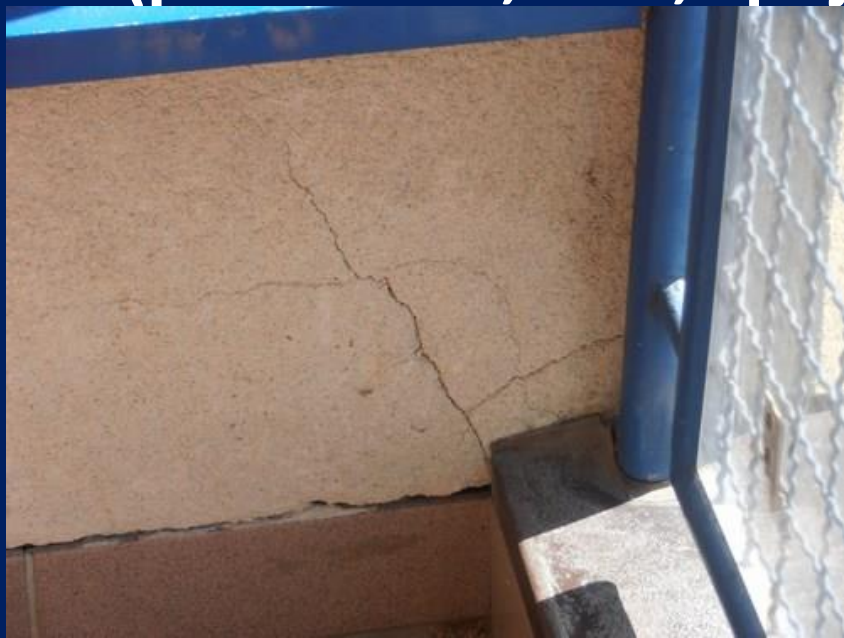
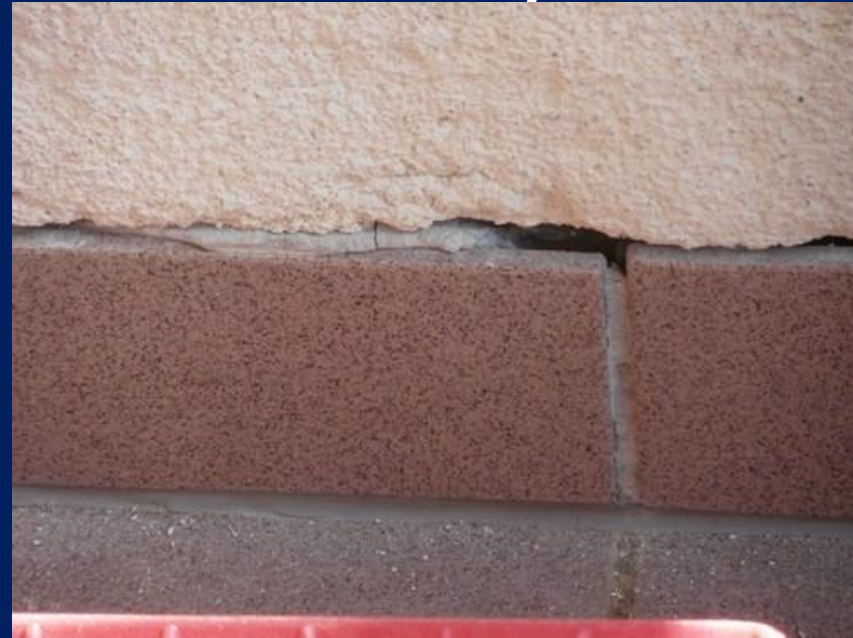
Lice vanjskog zida iznad prostorije gdje je otpala žbuka je na otvorenoj terasi na katu, gdje su uočena oštećenja:

- **ispucala fasada do sloja toplinske izolacije**
- **"prazne" fuge opločenja s keramičkim pločicama (pod terase, sokl, spoj sokla s fasadom)**

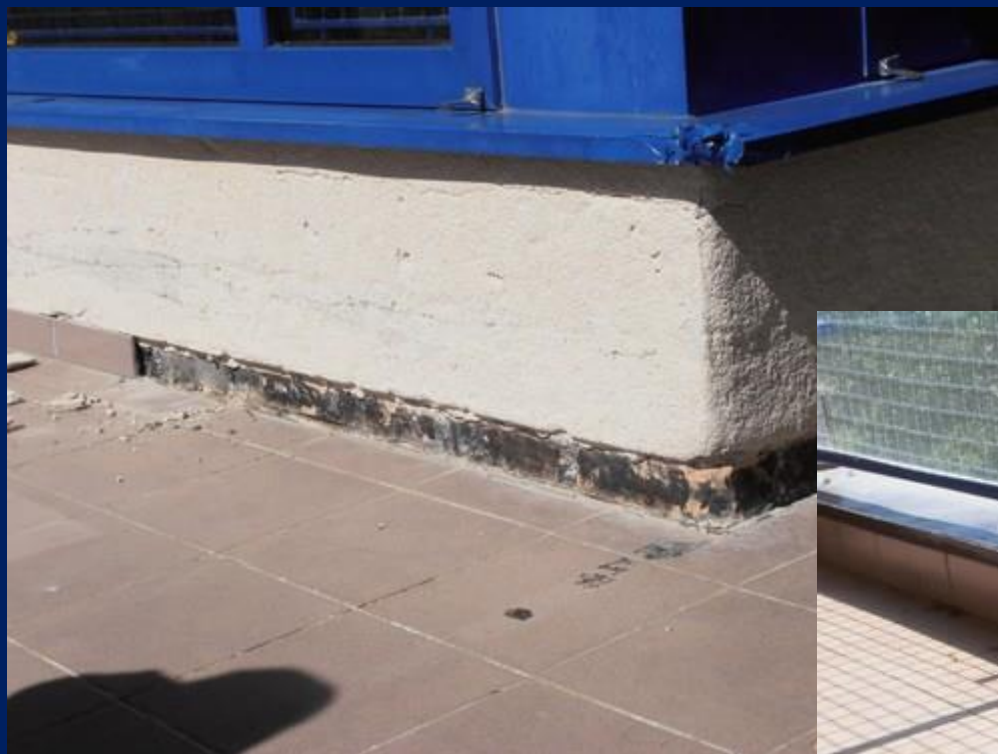
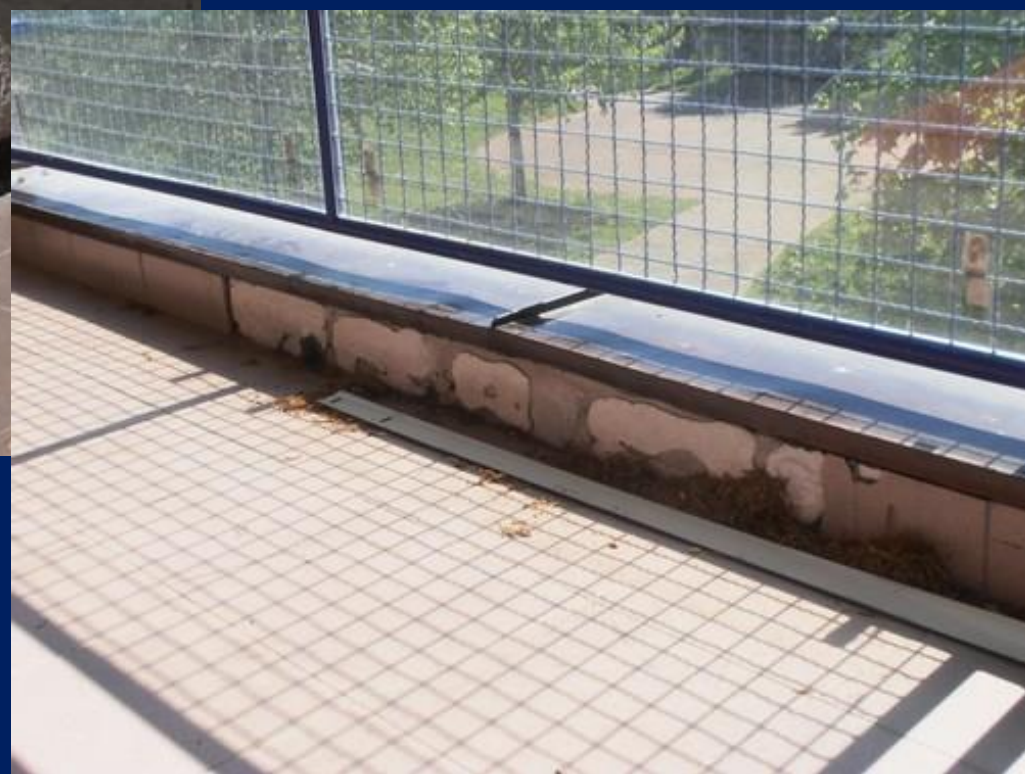
Pukotine na pročelju zgrade

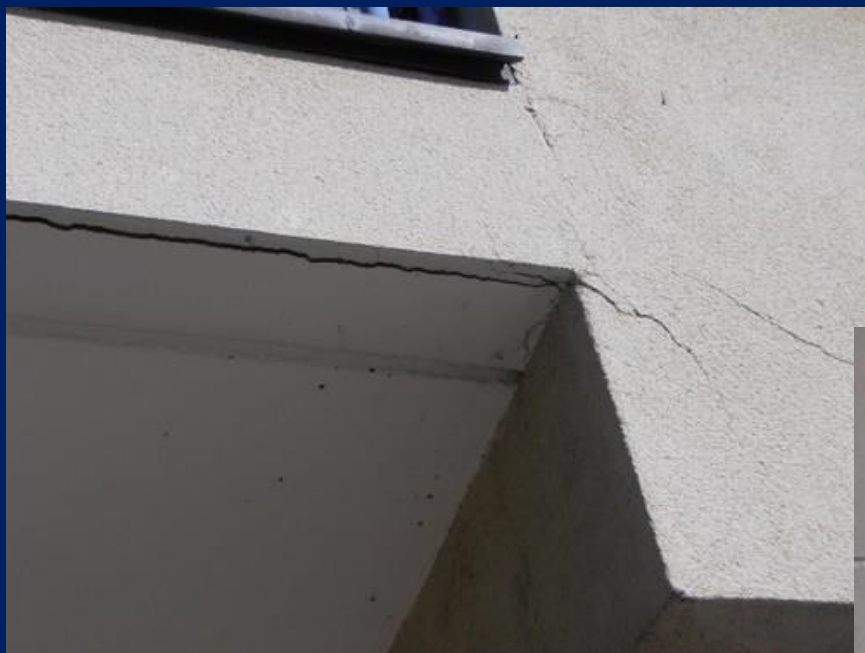
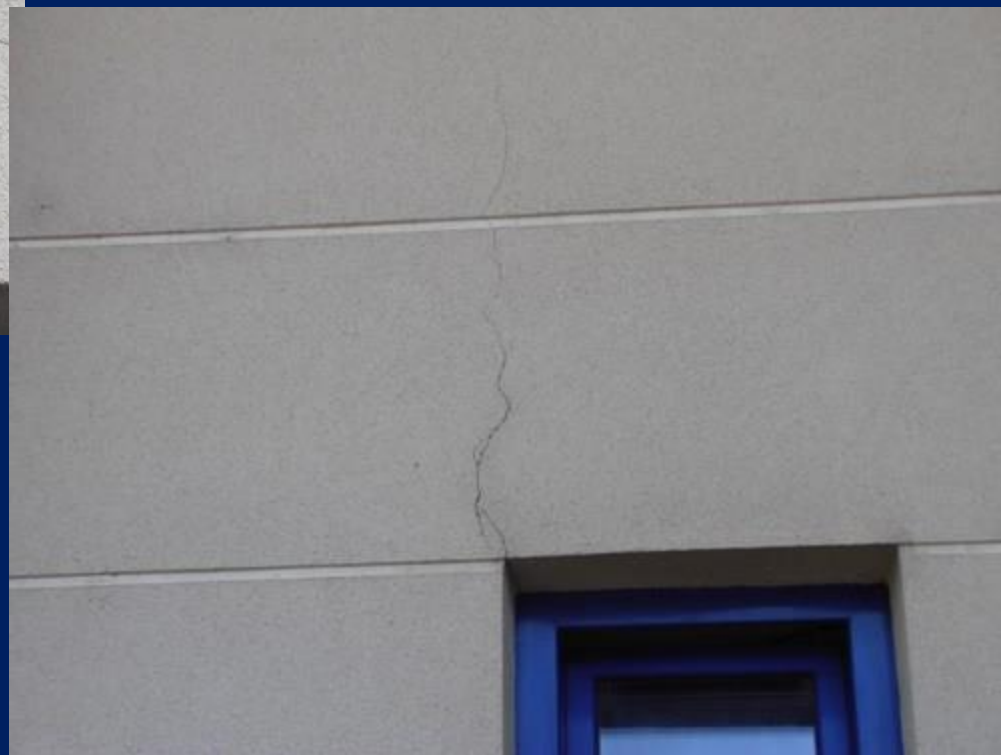
Pukotine na pročelju zgrade
