Dani Hrvatske komore inženjera građevinarstva

Opatija, 2019.

Trajinost konstrukcija u kemijjski agresivnom okolišu – greške u projektiranju

Jure Galić, Donka Würth, Željko Lebo

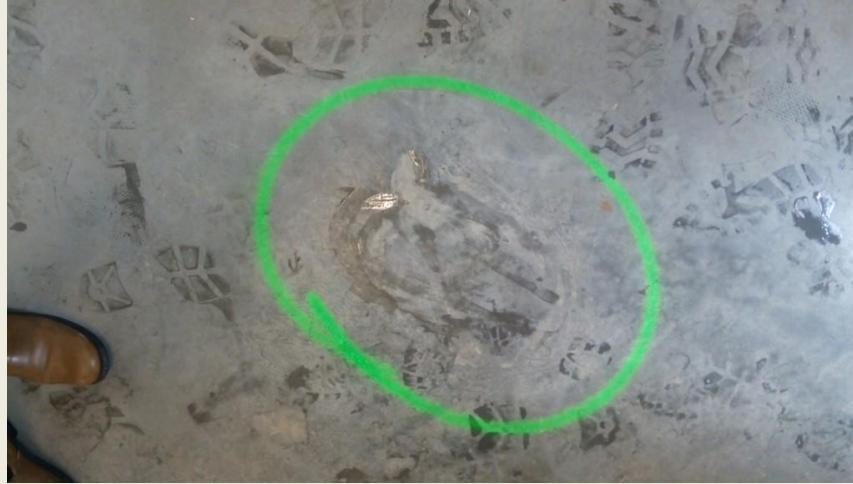
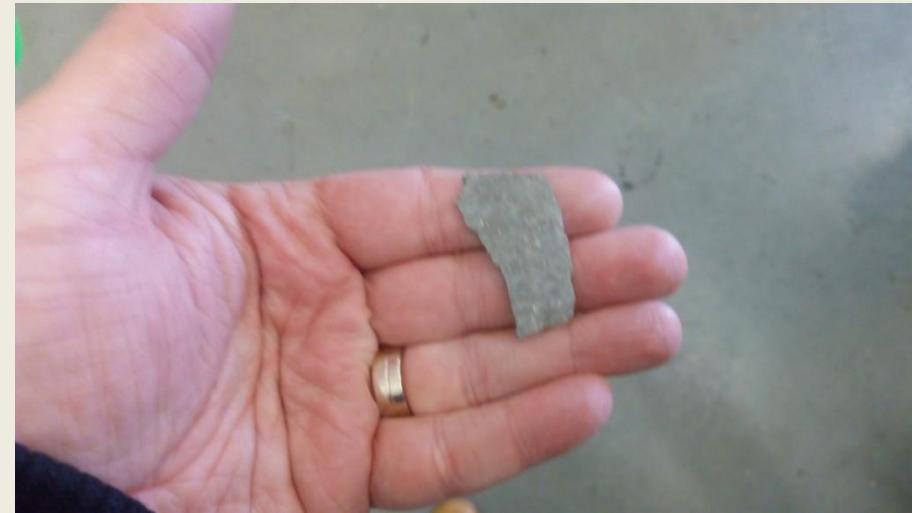
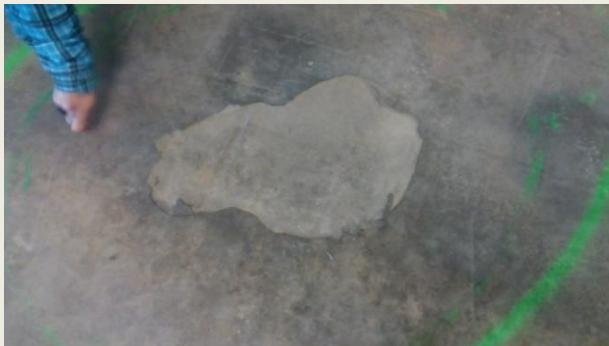
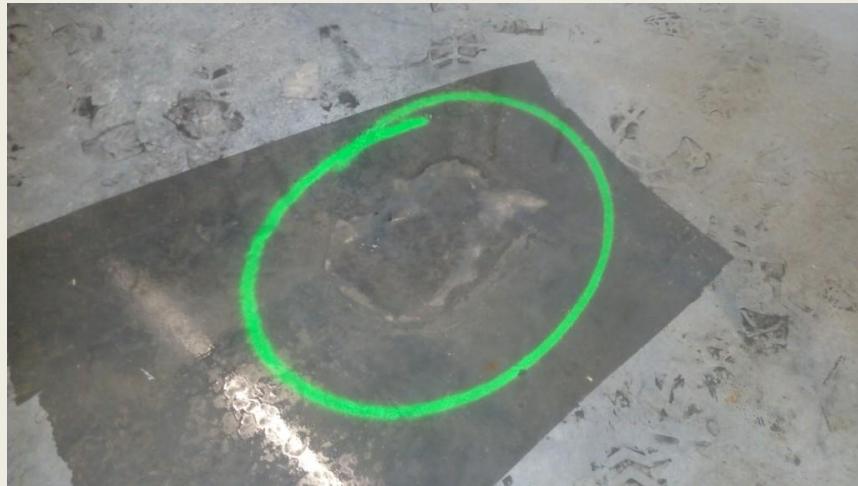
Betonski pod, te betonske nadatemeljne grede koje su se izvele na samoj farmi a direktno su u kontaktu s živinom (pilićima), nalaze se u agresivnom okruženju (izmet od pilića, ostaci hrane...), te je zahtjev projekta trebao biti beton s razredom izloženosti od XA1 do XA3. (Tablica 1 – Razredi izloženosti prema normi HRN EN 206-1 :Beton -- 1. dio: Specifikacije, svojstva, proizvodnja i sukladnost).

Kako u ovom slučaju nije navedeno od strane projektanta kemijska agresija u specifikaciji betona već samo C 30/37 XC2, na betonsku površinu potrebno je bilo nanijeti kemijski zaštitni premaz.

U pratećoj tehničkoj dokumentaciji je navedeno da se utrljavanjem kvarcnog posipa dobije industrijski pod na kemijsku agresiju, što nije točno, utrljavanjem kvarca dobiju se mehanička bolja svojstva (habanje, čvrstoća). Usporedbom odlomljenih komada površinskog premaza vidljive su znatne varijacije u količini kvarcnog posipa što ukazuje na nekvalitetnu tj. neujednačenu izvedbu. Potrebno je ukloniti postojeći premaz, te izvesti novi sa dokazanom kemijskom otpornošću, te ravnomjernim kvarcnim posipom. Tijekom eksploatacije u protekle dvije godine od izgradnje, može se najprije primijetiti da u velikom prostoru farme, beton je promijenio boju, što ukazuje na kemijsku reakciju betona i samih tvari koje se nalaze u farmi (izmet).

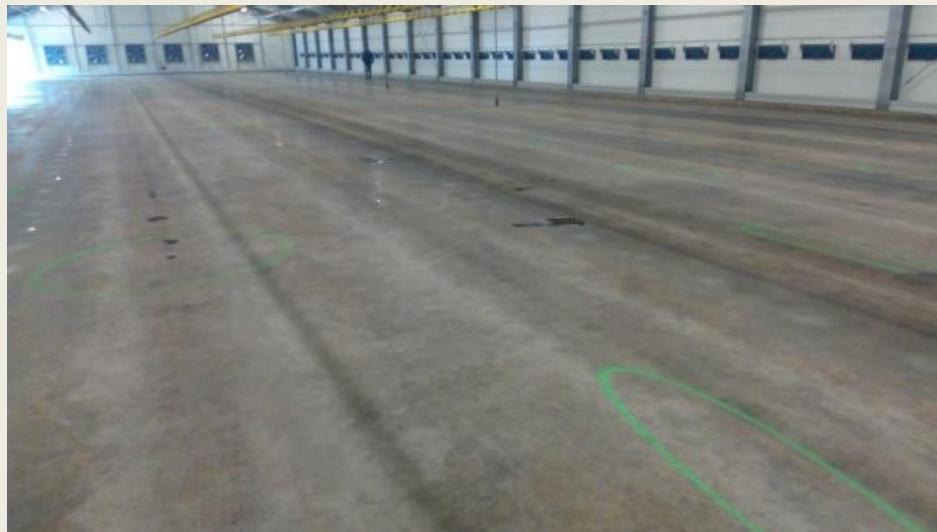
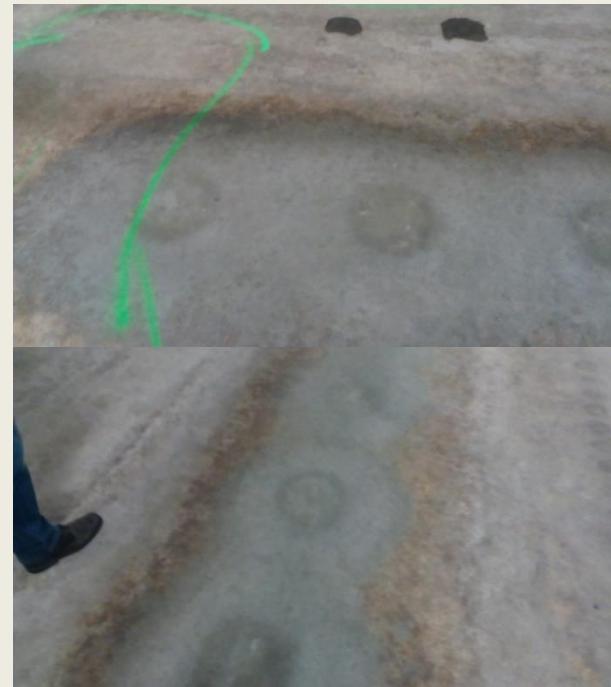
Na završnoj površini betona se na pojedinim mjestima pojavljuje pjesak (piling). Po cijeloj površini betona, vidljive su fleke od hranilica te su vidljivi tragovi gdje je uređaj za vodu. Beton nadtemeljnih, rubnih greda je promijenio svoju boju, te je žute boje. Cijelom dužinom objekta odvaja se trajnoelastični kit koji je na spoju AB podne ploče i nadtemeljnog zida. Na čeličnim pocinčanim panelima vidljivi su tragovi. Na rubnoj gredi vidi se poprečna pukotina veličine 2mm. Na pojedinim dijelovima reški koje su popunjene kitom, reške su neuredne i može doći u budućnosti do dalnjih oštećenja. Poprečne pukotine na nadtemeljnoj gredi ulaza u prostor. Na pojedinim dijelovi betonske završne površine u prostoru farme pojavljuje se odlamanje, ljuštanje zaglađenog završnog sloja betona.

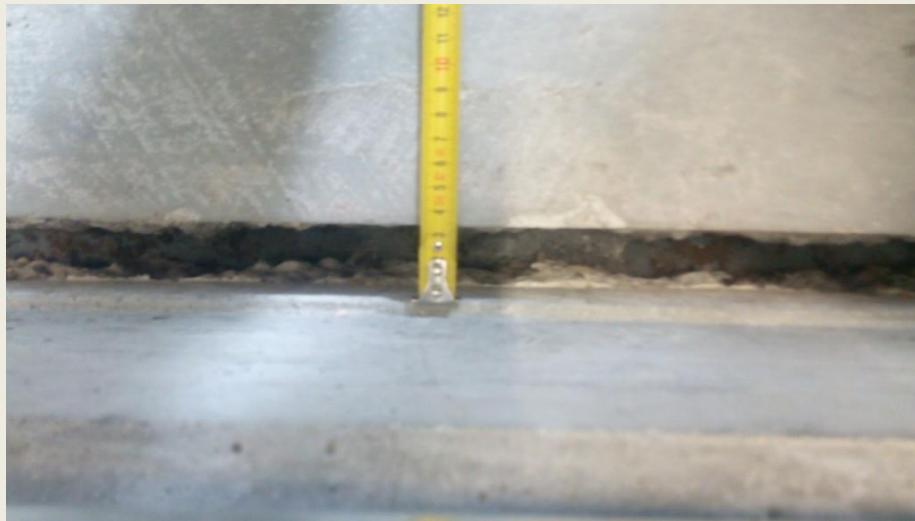
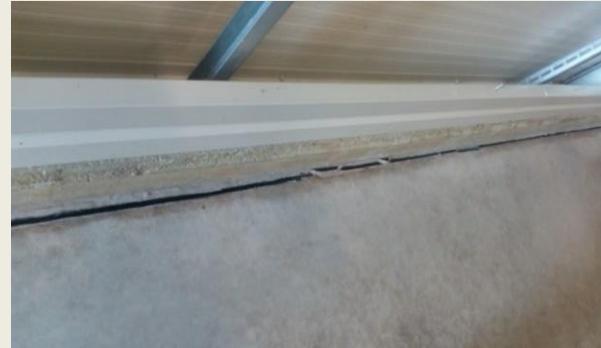
Evidentno je da je tijekom vremena došlo do skupljanja betona (uslijed same prirodne pojave skupljanja betona, te skupljanja od dodatnog podnog zagrijavanja betonske ploče) te su se radne reške povećale, čak do otvora veličine cca 40 mm, što je vrlo nepovoljno jer sva voda i nepoželjni materijal, može ući između, te na taj način doći direktno u samu strukturu betonskog poda.

Trajno elastični kit koji je nanesen nema svoju funkciju, jer za ovu veličinu fuga koja je veća od 5 mm, potrebno je fugu napuniti spužvicom, a tek onda nanijeti kit. Svi obodni zidovi i veće poprečne fuge (prostor za odmor) imaju zazor veći od 20 mm, te je potrebna sanacija.

U projektu je trebalo detaljno riješiti tj. nacrtati detaljno izvedbu fuga i reški. Ukoliko detalj izvođenja fugi nije definiran izvođač je dužan svoje rješenje predočiti projektantu, te tražiti odobrenje za primjenu istoga.

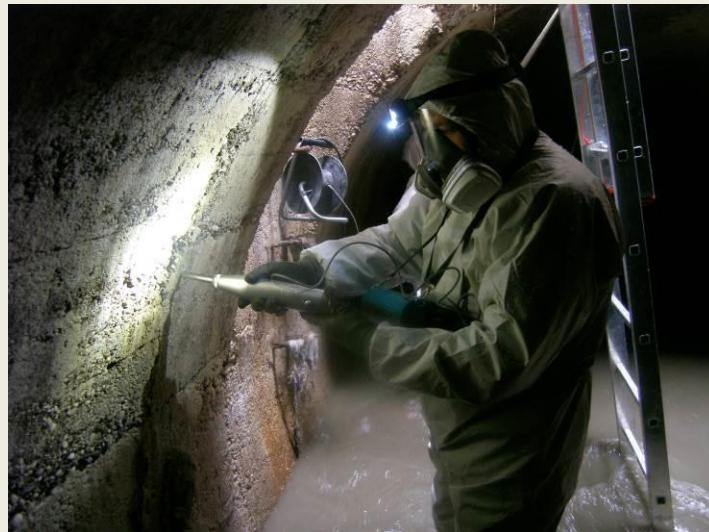
Građevina je u konstantnoj uporabi. Svi poklopc i okna su kvalitetno i kontinuirano održavani. Primjetna su oštećenja penjalica u većem opsegu uslijed dotrajalosti i dugotrajne izloženosti agresivnoj okolini.

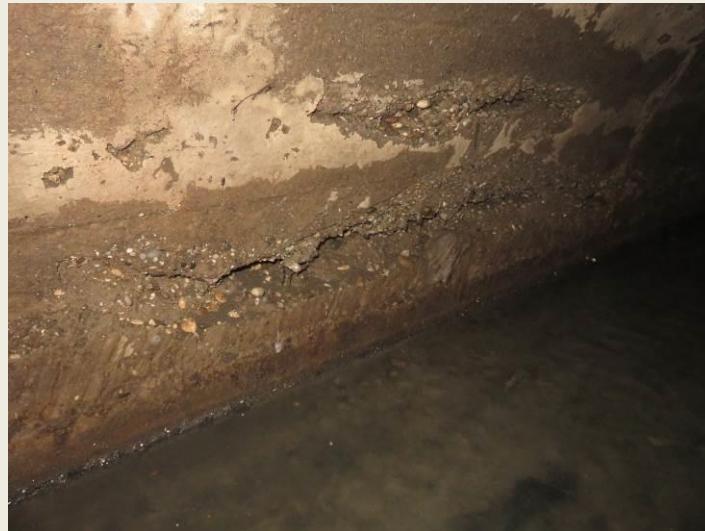
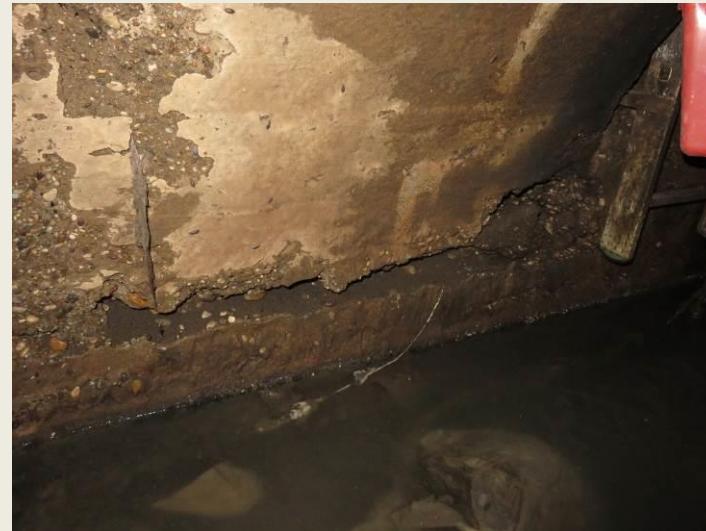
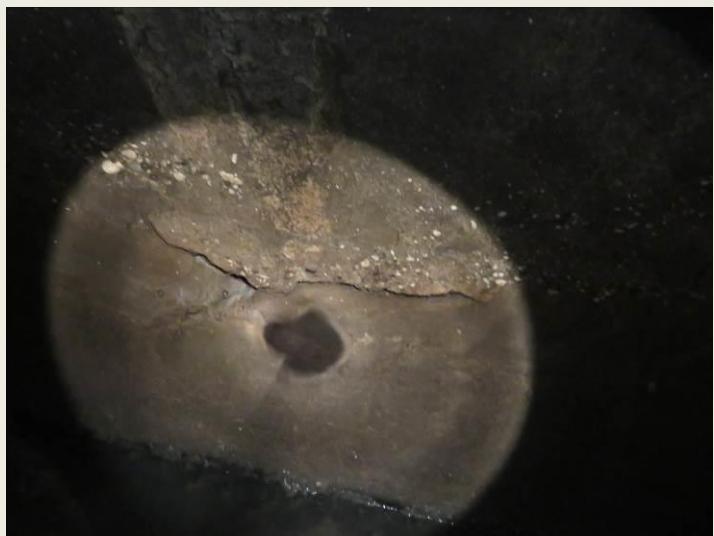
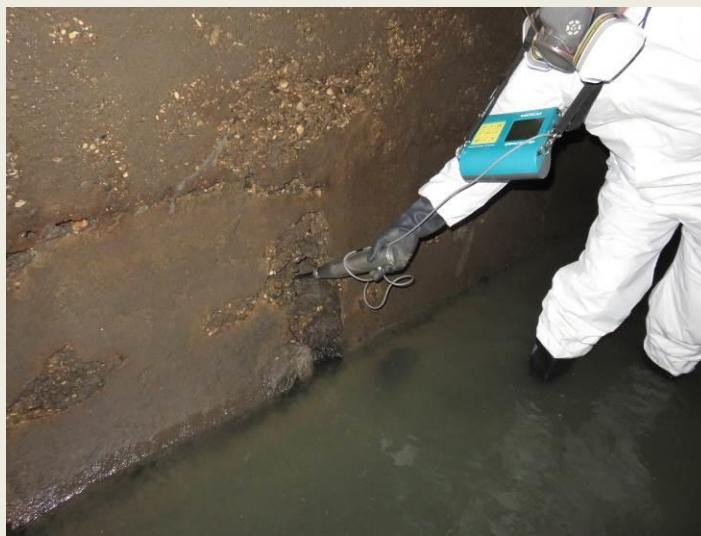
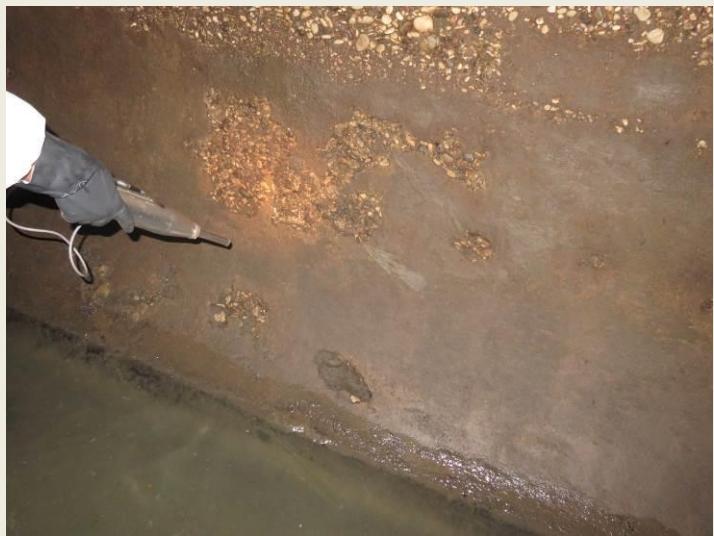
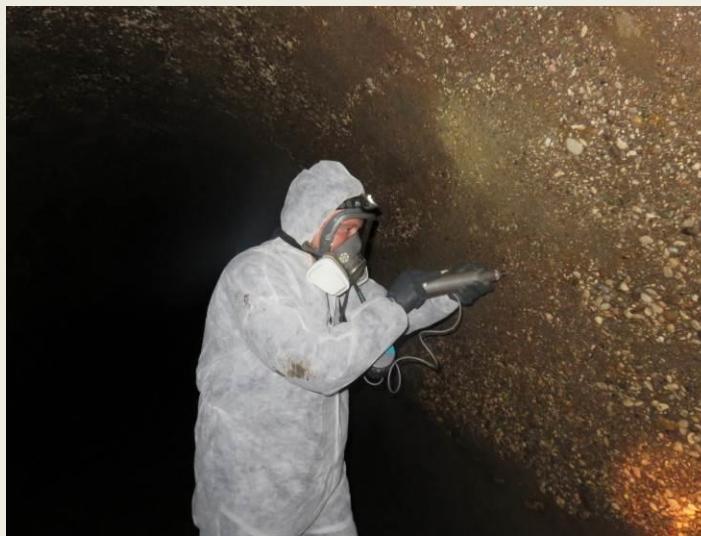
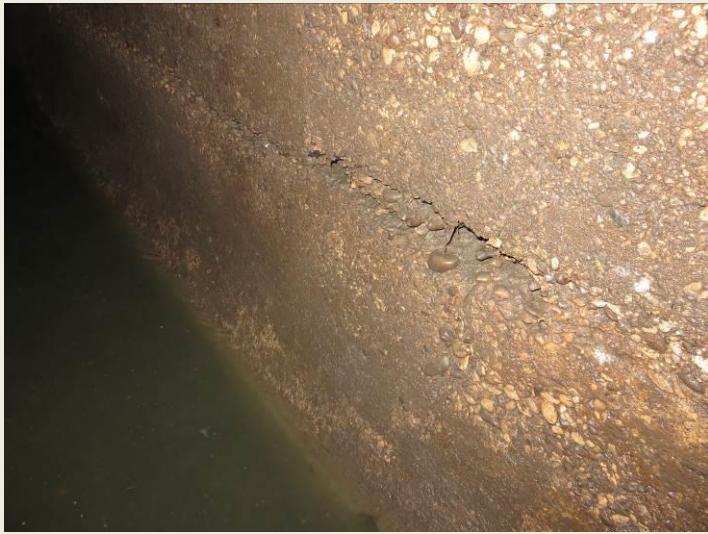
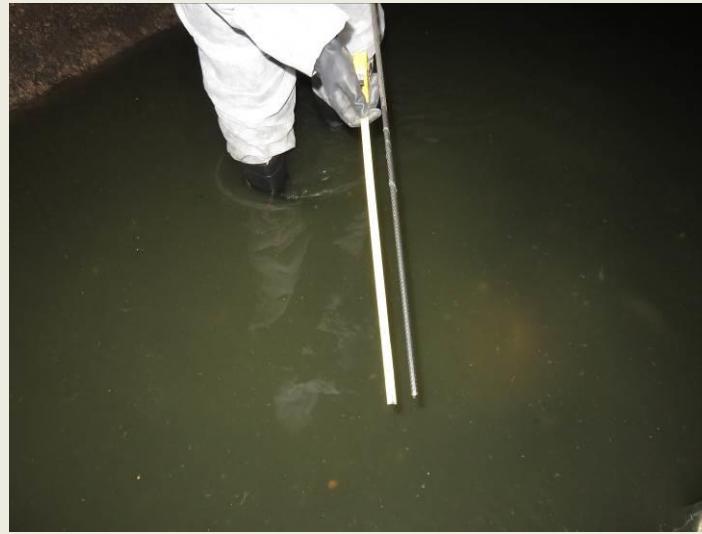
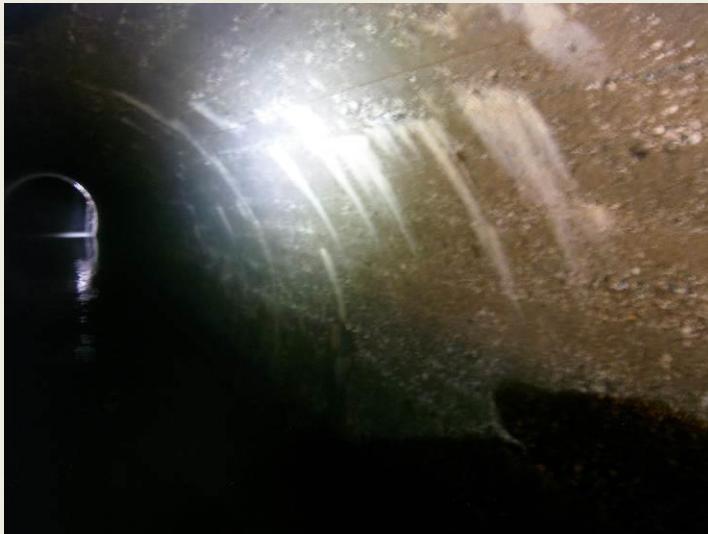
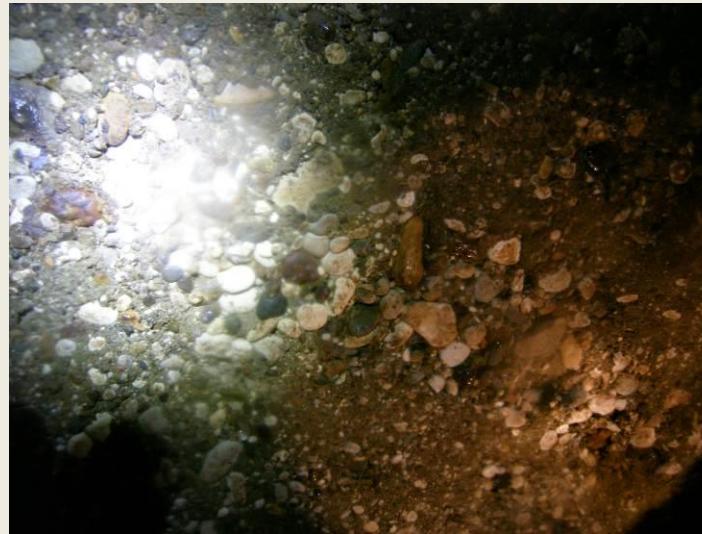
Na cijeloj dionici tunela vidljivi su znakovi dotrajalosti i nedovoljnog održavanja. Osim neravnina i imperfekcija kao posljedica izvedbe karakteristična je pojava ispiranja vezivnog materijala (cementa) uslijed kemijskih reakcija cementnog kamena sa agresivnom kiselom okolinom. To dovodi do odlamanja zrna agregata i dijelova površinskog sloja betona a degradacija je pospješena tečenjem vode i mehaničkim utjecajem krutih tijela koje nosi otpadna voda. Ovaj tip oštećenja uočen je na svim pregledanim dionicama. Lokalno, na dijelovima kolektora vidljivi su tragovi vlaženja, procurivanja i izluživanja kao posljedica prodora vlage u i kroz konstruktivne elemente obloge. Znakovito je da se ispiranje vezivnog materijala i vidljiva zrna agregata uočavaju i na svodu kolektora, što potvrđuje ranije navedene pretpostavke.

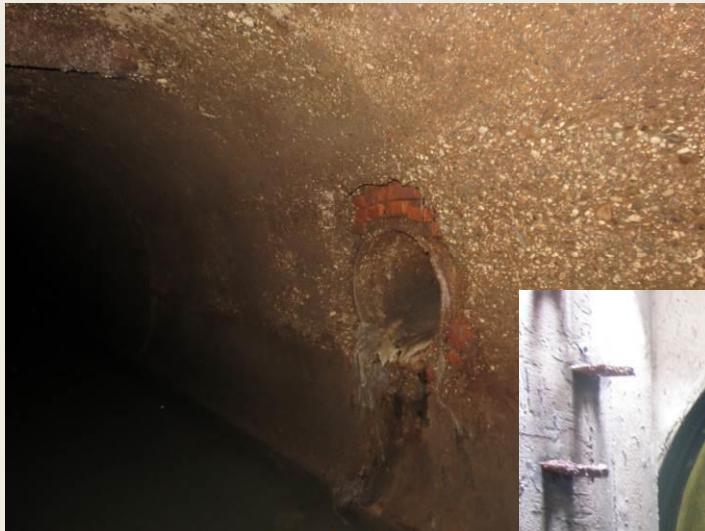
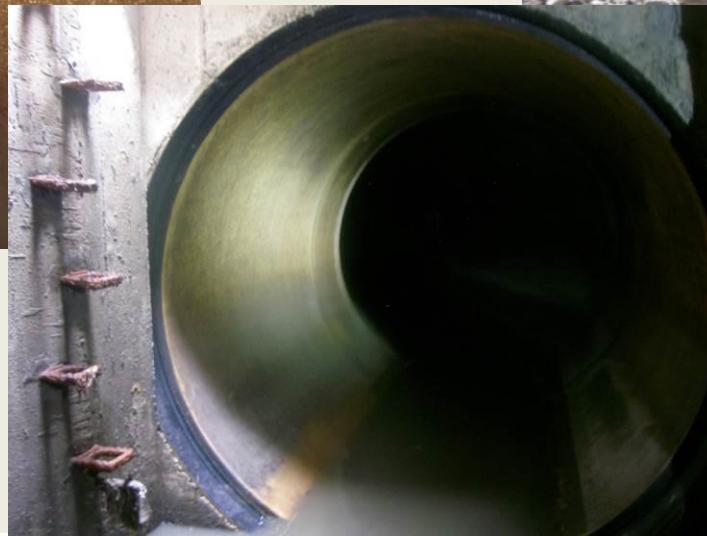
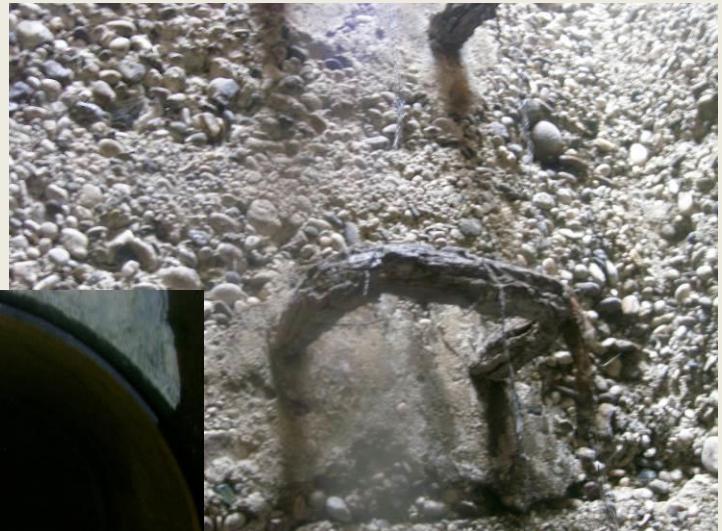
Uočene pukotine locirane su na tjemenu kolektora ili na spoju kalote i dna kolektora. Na dijelu kolektora sa profilom 204/170 cm (cca od Branimirove ulice sjeverno) uočena je pojava većeg sloja taloga i znatno više koncentracije štetnih plinova (CO i zapaljivi plinovi). Ovo je vrlo zanimljiva pojava budući je kroz manji profil veća brzina tečenja, a samim time bi i količina taloga morala biti manja. Vjerojatno postoji prepreka na lokaciji oko prelaska sa profila 204/170 cm na profil 264/250 koja nije uočena tijekom vizualnog pregleda.

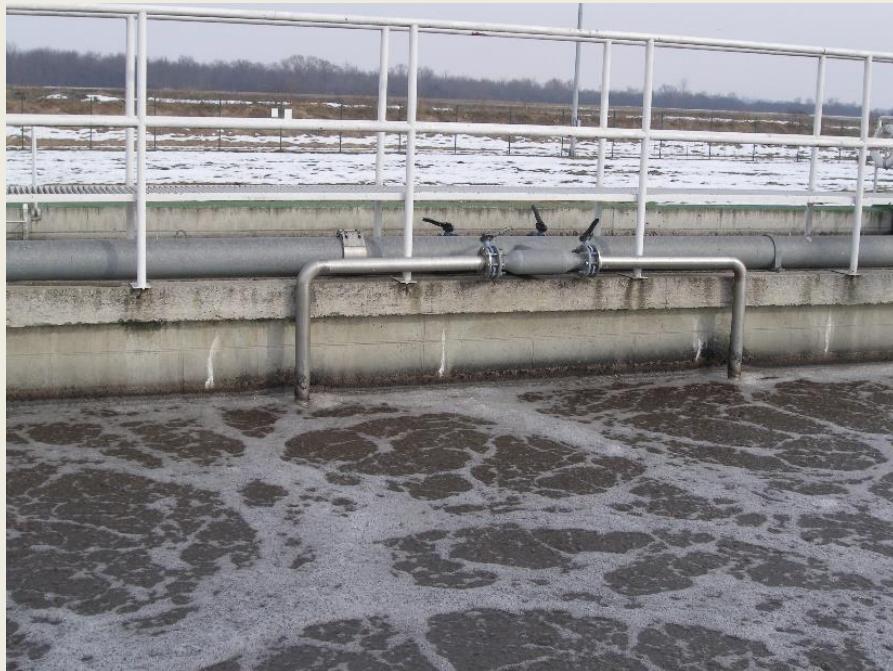
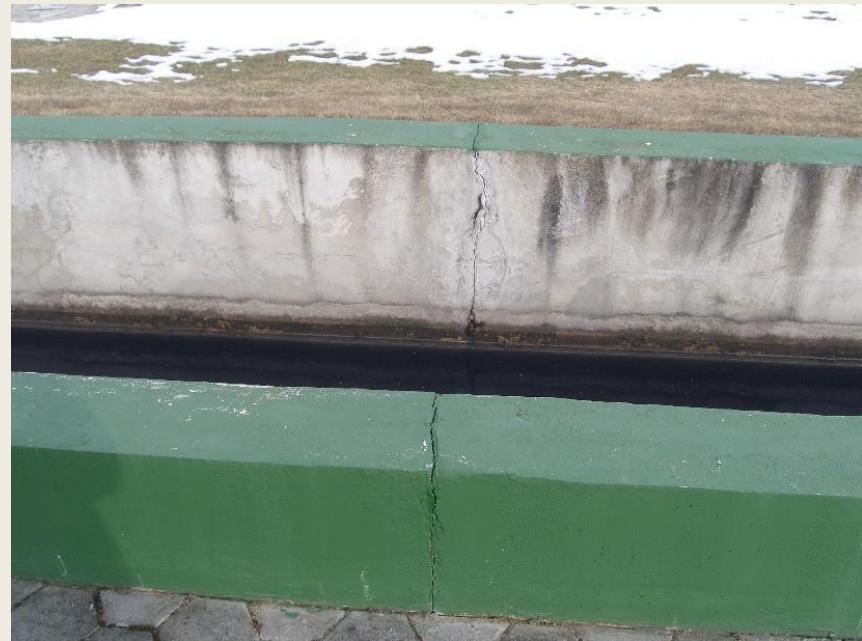
- Pukotine – nastale uslijed skupljanja odmah nakon izvođenja
- Ljuštenje – smrzavanje i odmrzavanje
- Korozija armature – odvajanje zaštitnog sloja betona
- Izluživanje – pukotine pod utjecajem vode (procurivanje)

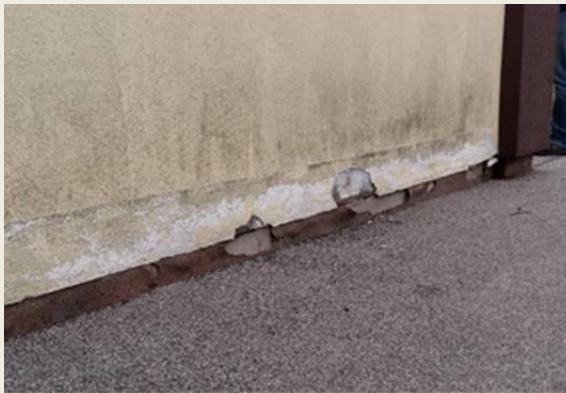
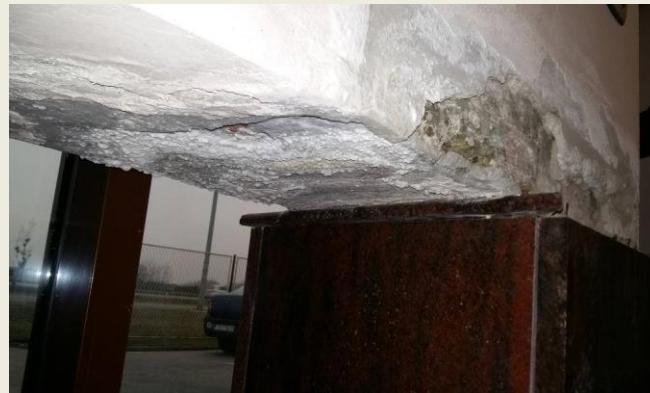
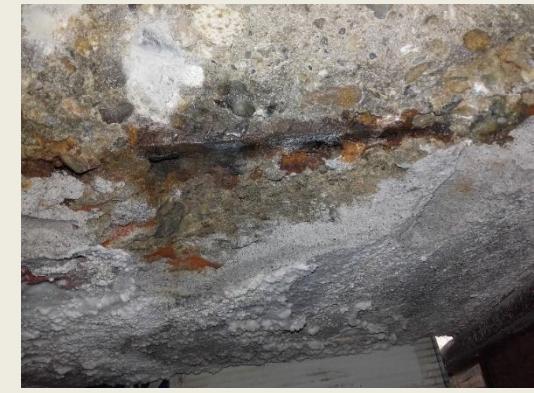
Tijekom eksploatacije kroz dijelove zidova, preko hidroizolacije, otpadna procijedena voda izlazi na vanjsku stranu zgrade, fasadu i ulaz objekta, te na taj način nastala je degradacija AB elemenata.

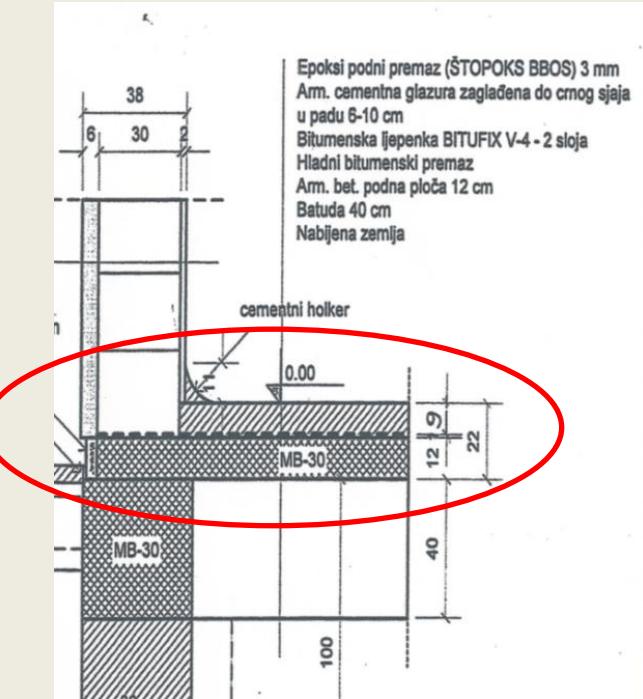
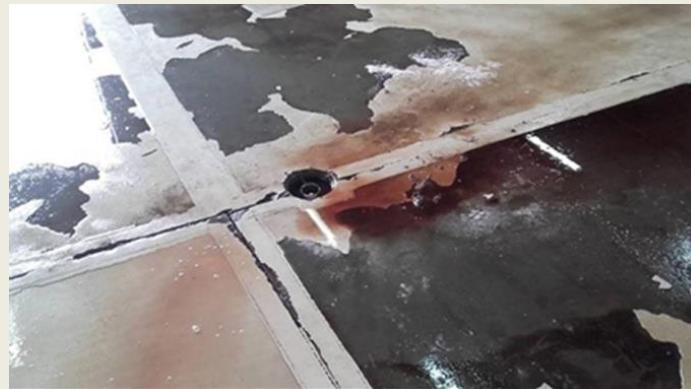
Vidljivo je da se voda zadržava na površini poda. Procjeđivanje vode odvija se na način da u starom dijelu dio vode koji ne odlazi u slivnike, ulazi u podnu ploču kroz izrezane-popucale fuge pa se djelomično procjeđuje u tlo, a dio vode slijeva se prema novom dijelu zgrade preko hidroizolacije i izbjija kroz zidove na fasadu.

Sva voda koja dođe u kontakt sa zidovima, zbog svojstva kapilarnog upijanja, penje se po vapnenoj žbuci i preko nje dolazi do AB elemenata, čak na visinu od 2 m.

Veliki problem je što cementna glazura koja je izvedena na hidroizolaciji, ne obavlja svoju funkciju, da usmjerava svojim padom (nagibom) vodu u odvodne slivnike.

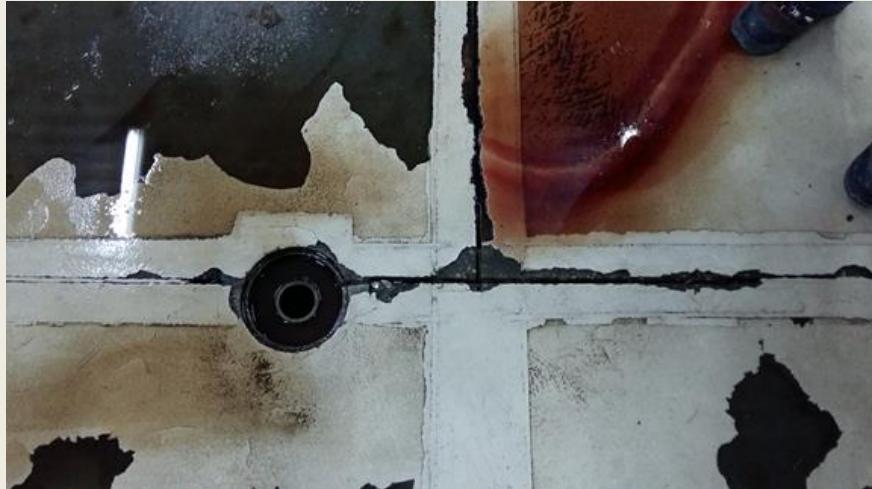
Na podnoj ploči vidljivo je ljuštenje epoxidnog premaza (3 mm). Epoxidni premaz je nanesen na ploču koja je zaglađena do tzv. CRNOG SJAJA. Nije osigurana prionljivost betona i epoxida, te je tijekom eksploatacije došlo do degradacije.

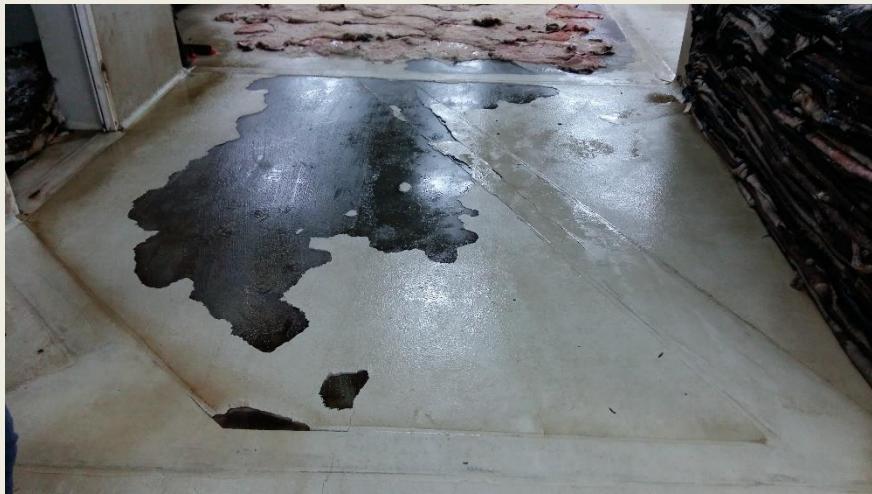
Sanirane pukotine sa epoxidnim trakama, ponovo su se otvorile, te sanacija je bila neuspješna.

Temeljem ispitivanja tlačne čvrstoće valjaka gornje podne ploče ($d= 135$ mm) dobivena je vrijednost od 65,6 MPa (projektirana je MB 30), beton u okruženju soli ima veću čvrstoću.
