Dani Hrvatske komore inženjera građevinarstva

Geotehnički radovi tijekom sanacije mostova

mr.sc. Ivan Matković, dipl.ing.građ., Institut IGH d.d., Zagreb

Mostovi preko vodotokova

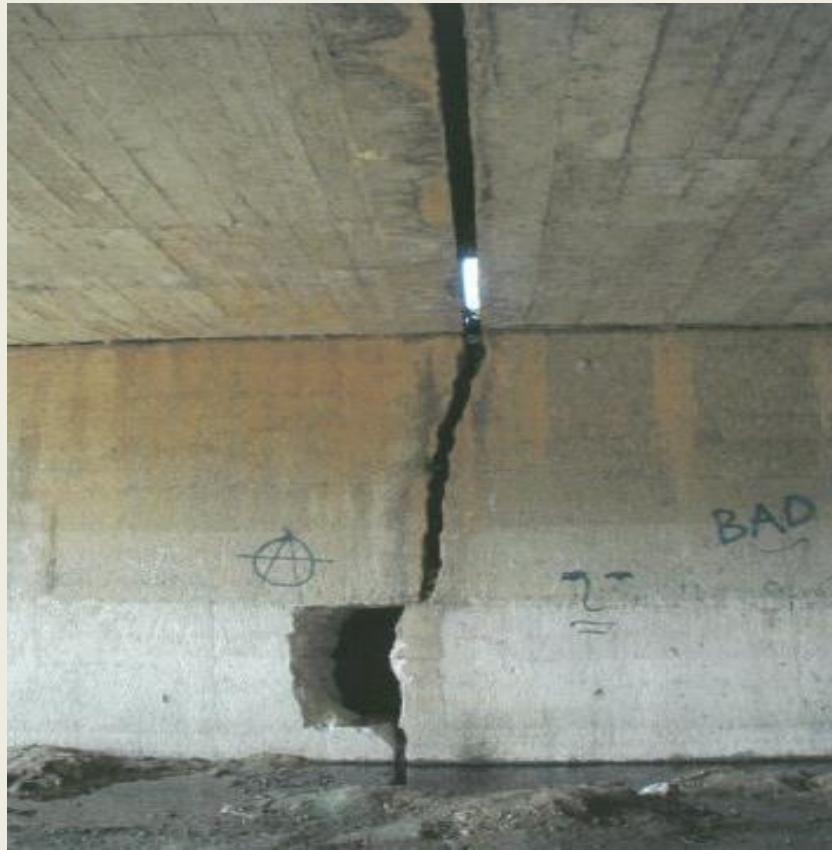
Na zidu upornjaka s kninske strane pojavila se pukotina širine 12-15 cm uz vertikalni pomak zida od 4-5 cm

- uklanjanje deformiranih nosivih ploča uz rušenje deformiranog dijela zida upornjaka s kninske strane;
- sanacija tla ispod deformiranog dijela upornjaka metodom mlaznog injektiranja;
- rekonstrukcija dijela upornjaka i dijela stupišta uz izvedbu nove rasponske konstrukcije u širini rekonstruiranog dijela mosta.

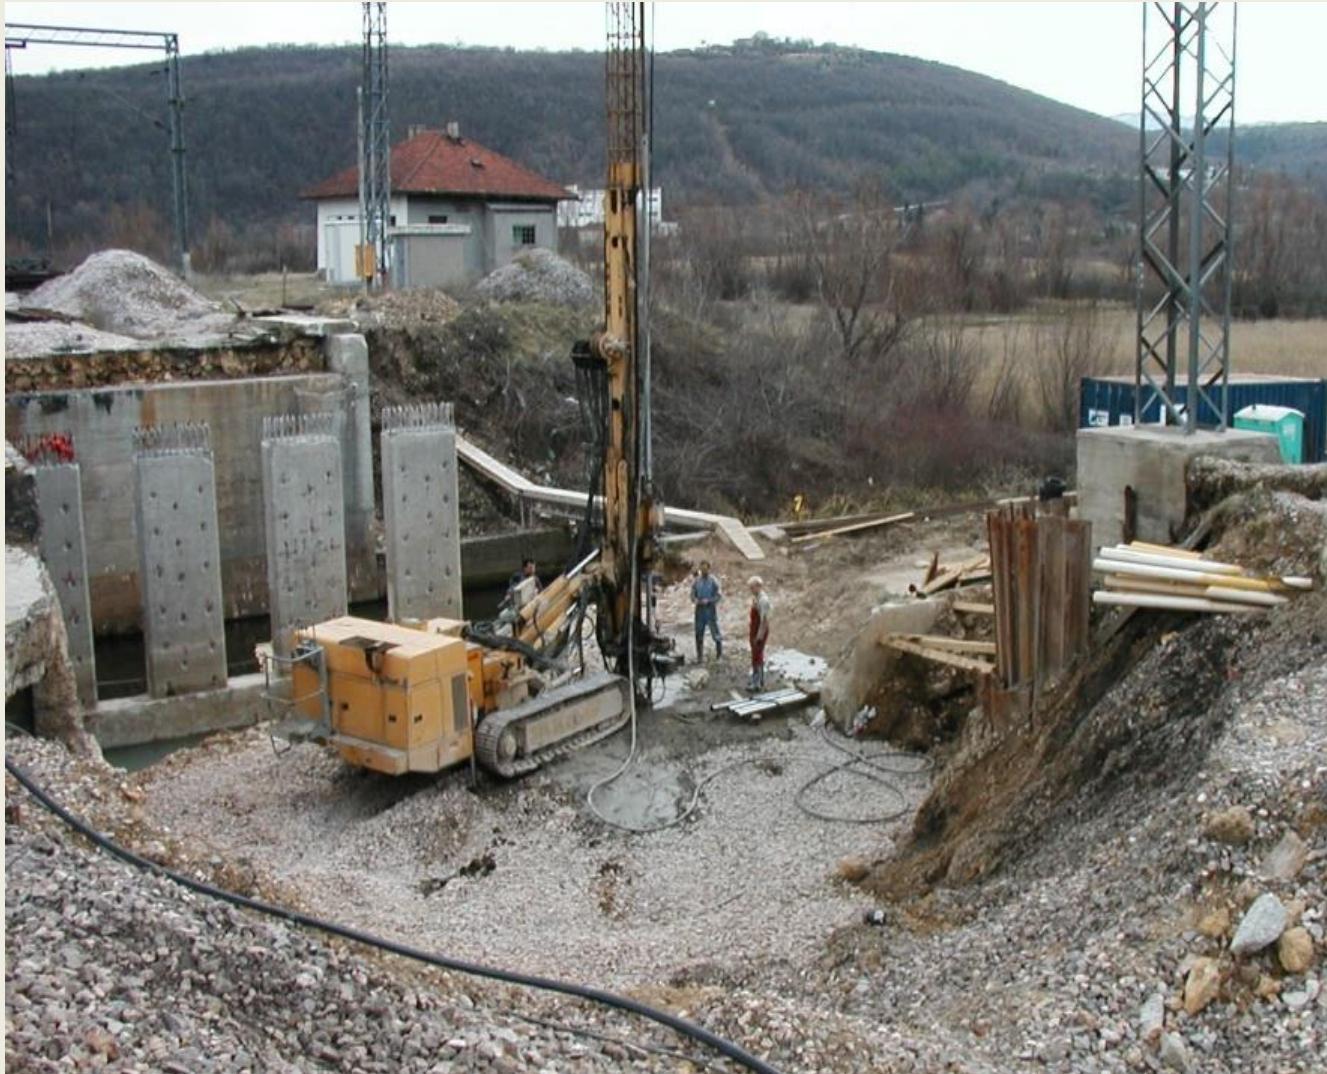
Radovi mlaznog injektiranja

- izvedbu, tehnikom mlaznog injektiranja, 83 stupnjaka ispod dijela postojećeg temelja upornjaka s kninske strane mosta, između zabijenih armiranobetonskih pilota;

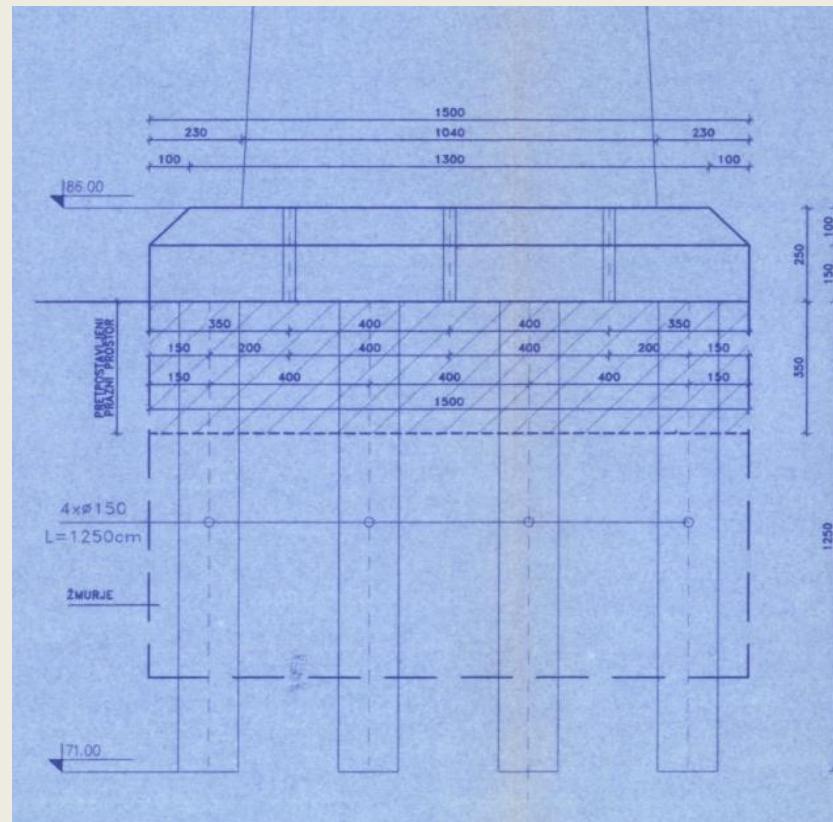
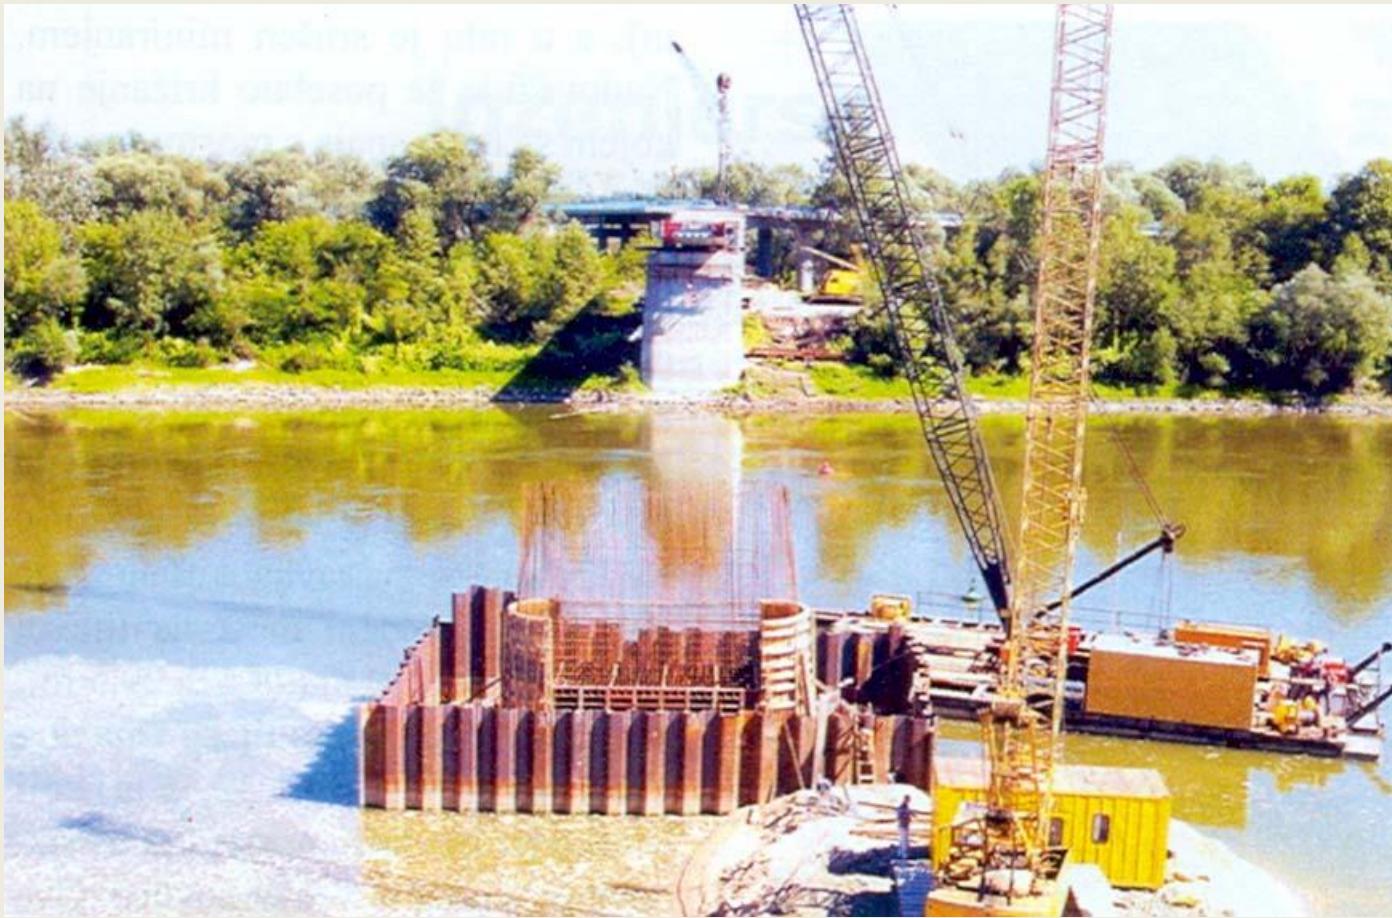
Sanacija stupa S7, radovi tijekom 2005.

Bilo je potrebno provesti bušenje kroz naglavnu ploču kako bi se utvrdila ukupna debljina baze stupa i naglavne ploče te količina ispranog tla ispod temelja.
Kontrolne bušotine:

- KB-1, utvrđen je slijedeći raspored materijala:
 - 0,00 - 3,45 m beton;
 - 3,45 - 5,60 m bušaći pribor "propada";
 - 5,60 - 7,00 m prašinasti pijesak;
 - 7,00 - 8,00 m prašinasti šljunak.
- KB-2, utvrđen je slijedeći raspored materijala:
 - 0,00 - 4,00 m beton;
 - 4,00 – 6,70 m bušaći pribor "propada";
 - 6,70 – 7,45 m prašinasti pijesak;
 - 7,45 – 9,00 m prašinasti šljunak.

Oko naglavne ploče stupa S7 je pobijen novi zagat od čeličnih talpi. Prostor između starih i novih talpi je zapunjeno betonom. U naglavnoj ploči su izbušene četiri rupe promjera 140 mm kroz koje je pomoću betonske pumpe ugrađen beton koji je zapunio prazan prostor ispod naglavnice.

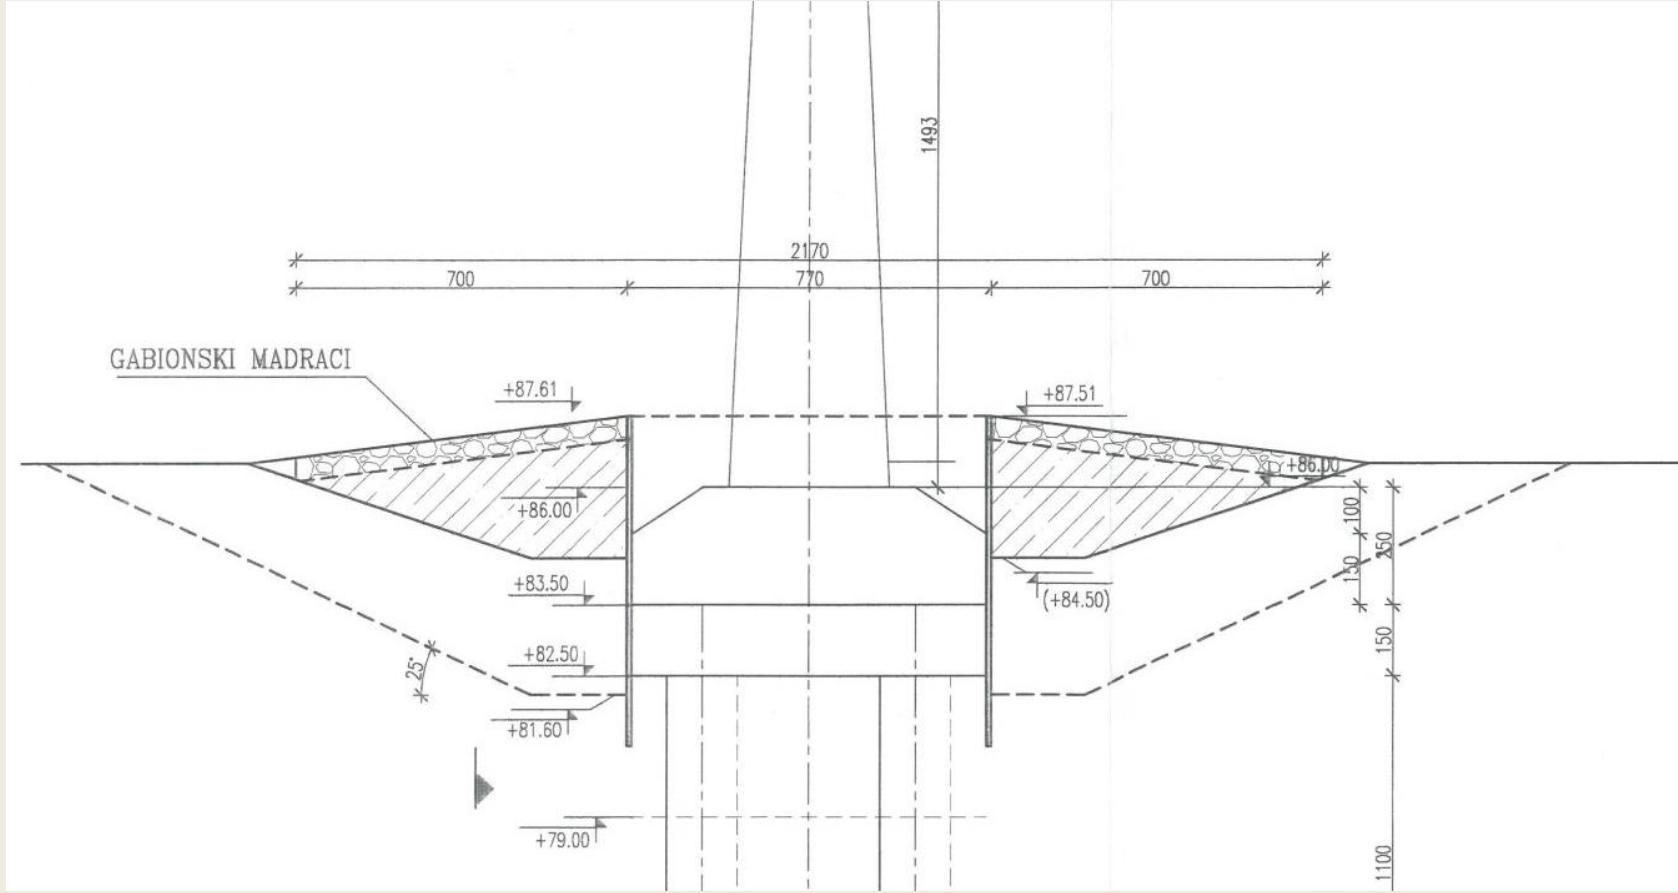
U konačnici je napravljena sanacija korita uz stup S7.
Ispiranje tla 4,7 m (86,3 do 81,6).

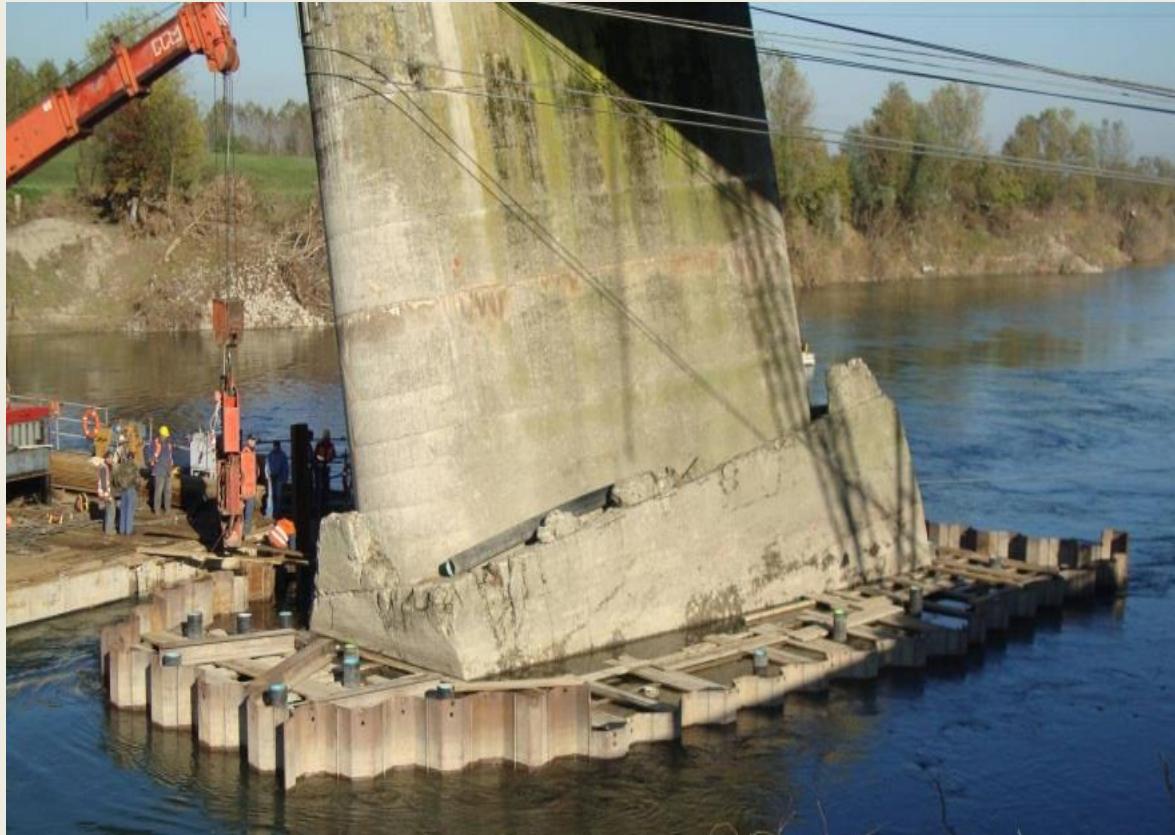
U ožujku 2009. dio mosta je izgubio nosivost u trenutku kada je preko njega prolazio teretni vlak. Ustanovljeno je ispiranje tla oko temelja stupa S6 u koritu Save.

Lokalno podlokavanje iznosilo je više od 5 metara u dubinu – do kote 93,5 m.n.m.

Izvedba zagata od čeličnog žmurja oko
postojećeg nagnutog temelja stupa S6.

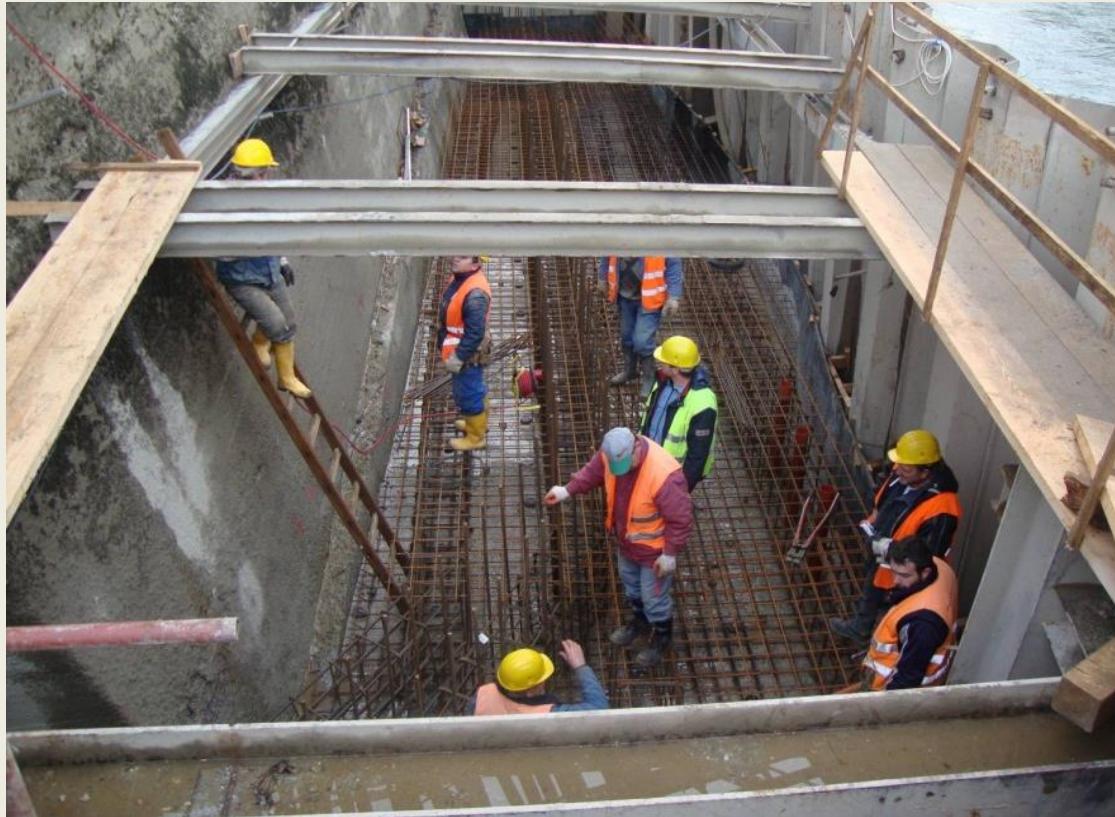
Izvedba novog temelja između stupa i zagata od žmurja, do kote 101,00 m n.m.

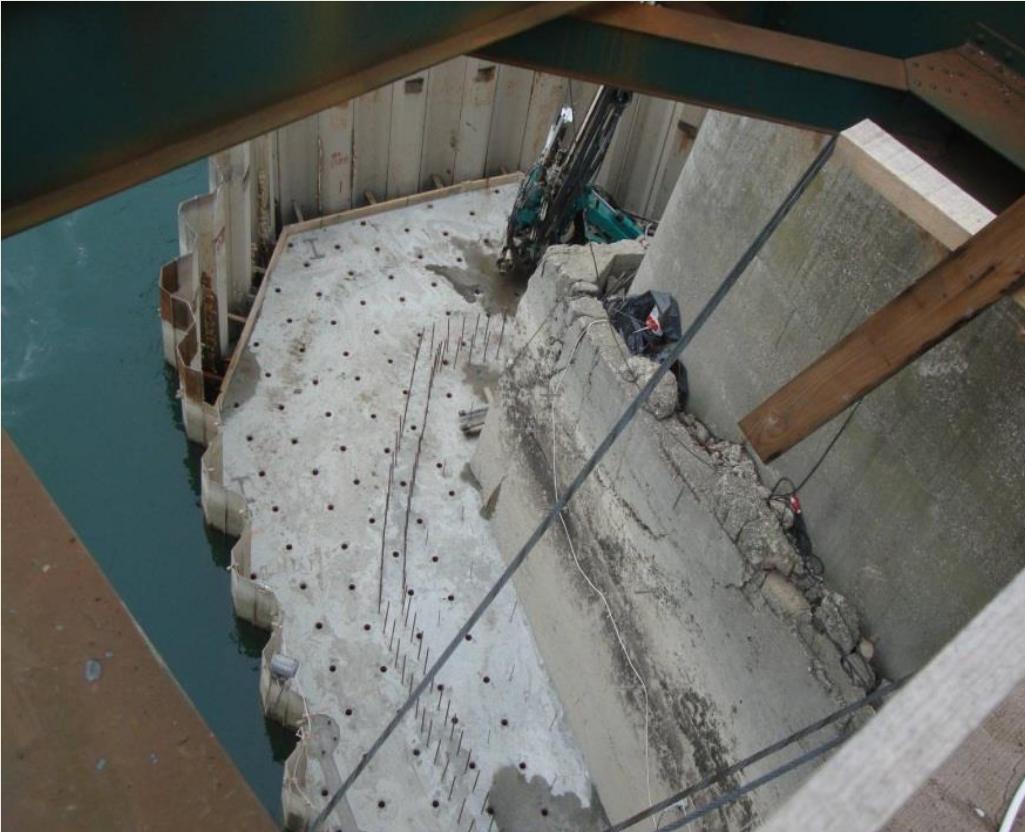
Izvedba stupnjaka mlaznim injektiranjem u šljunku tako da je kota dna injektiranja predvidivo 89,00 m n.m.

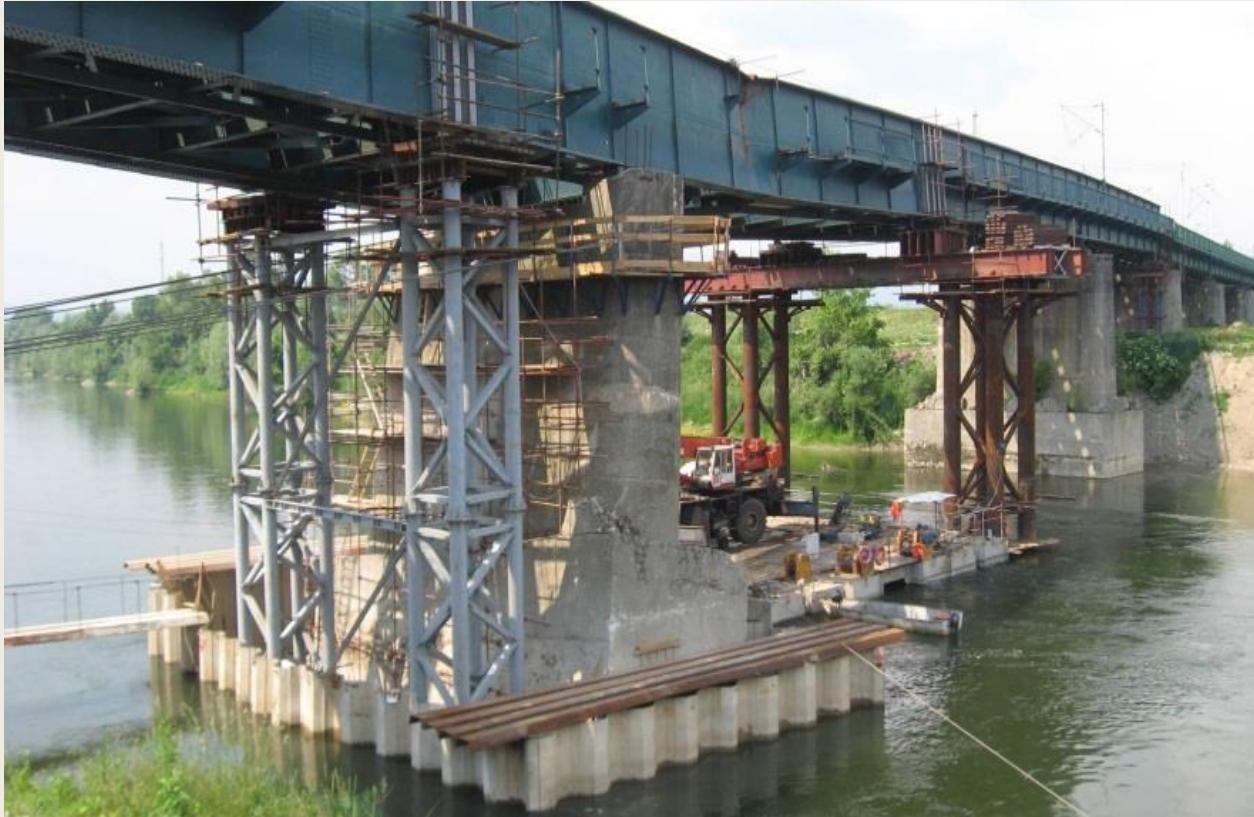
Podupiranje rasponske konstrukcije s dva pomoćna stupa, nakon čega slijedi rekonstrukcija stupa i čelične konstrukcije.

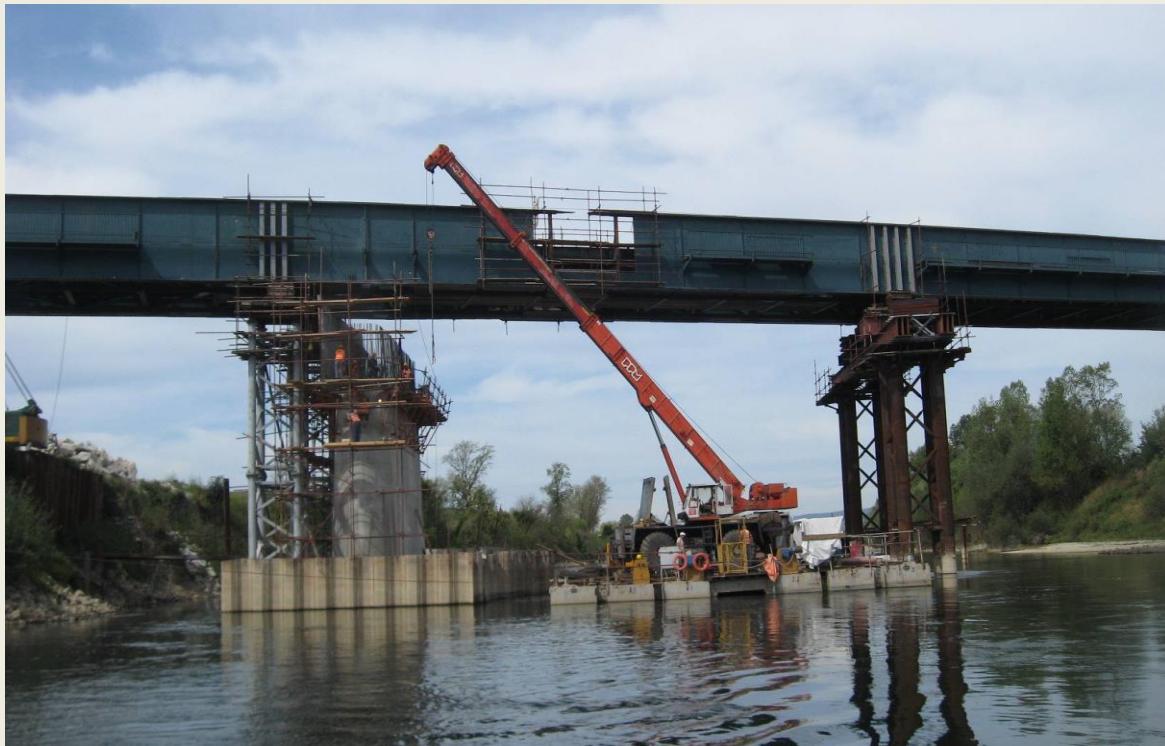
- Odizanje rasponskog sklopa
- Konačno stanje je fiksirano i pristupilo se radovima na sanaciji čeličnog rasponskog sklopa, uklanjanja stupa S6 i izvedbi novog stupa.

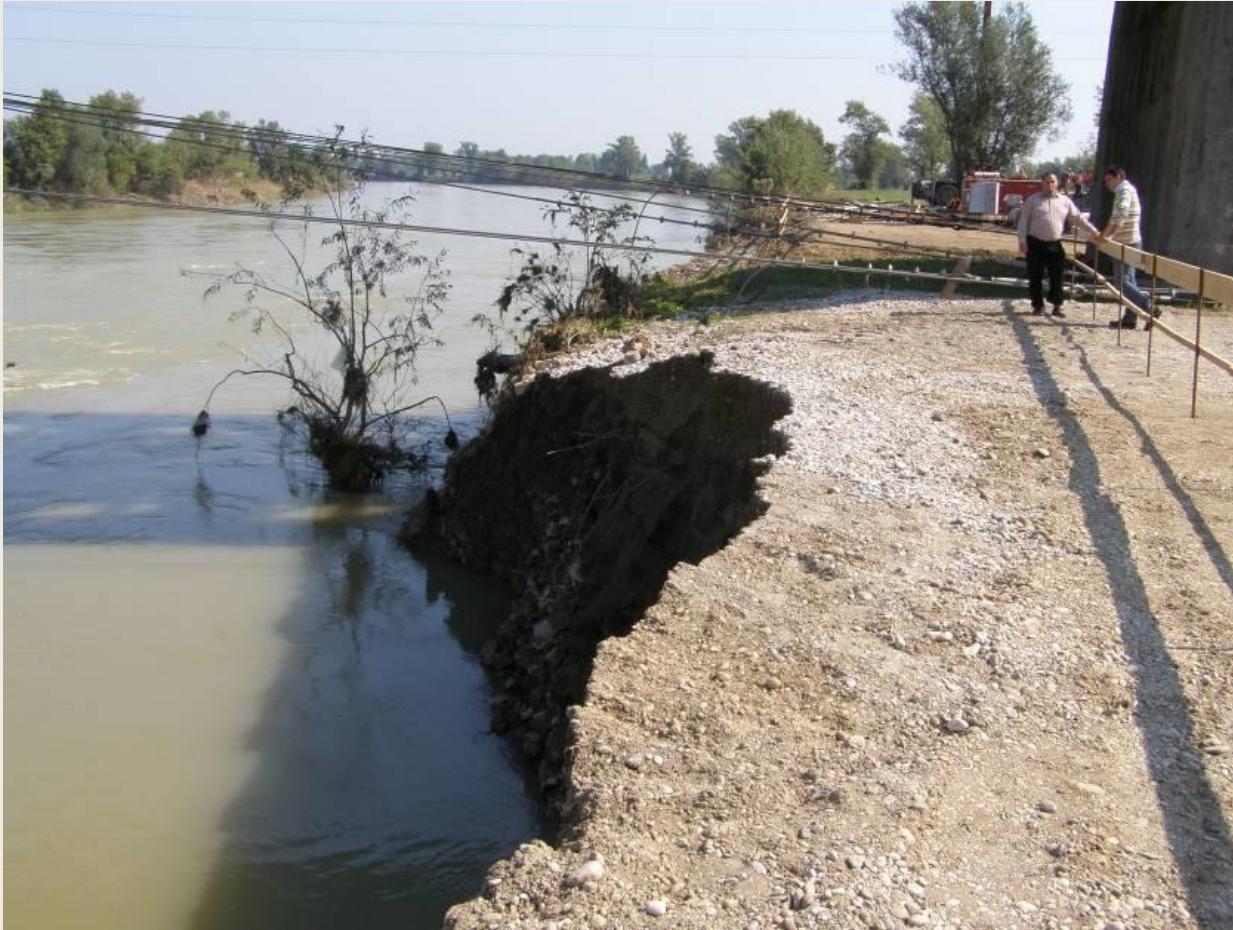
Povlačenjem vodnog vala u rujnu 2010. je došlo do klizanja obale između stupova S6 i S7.

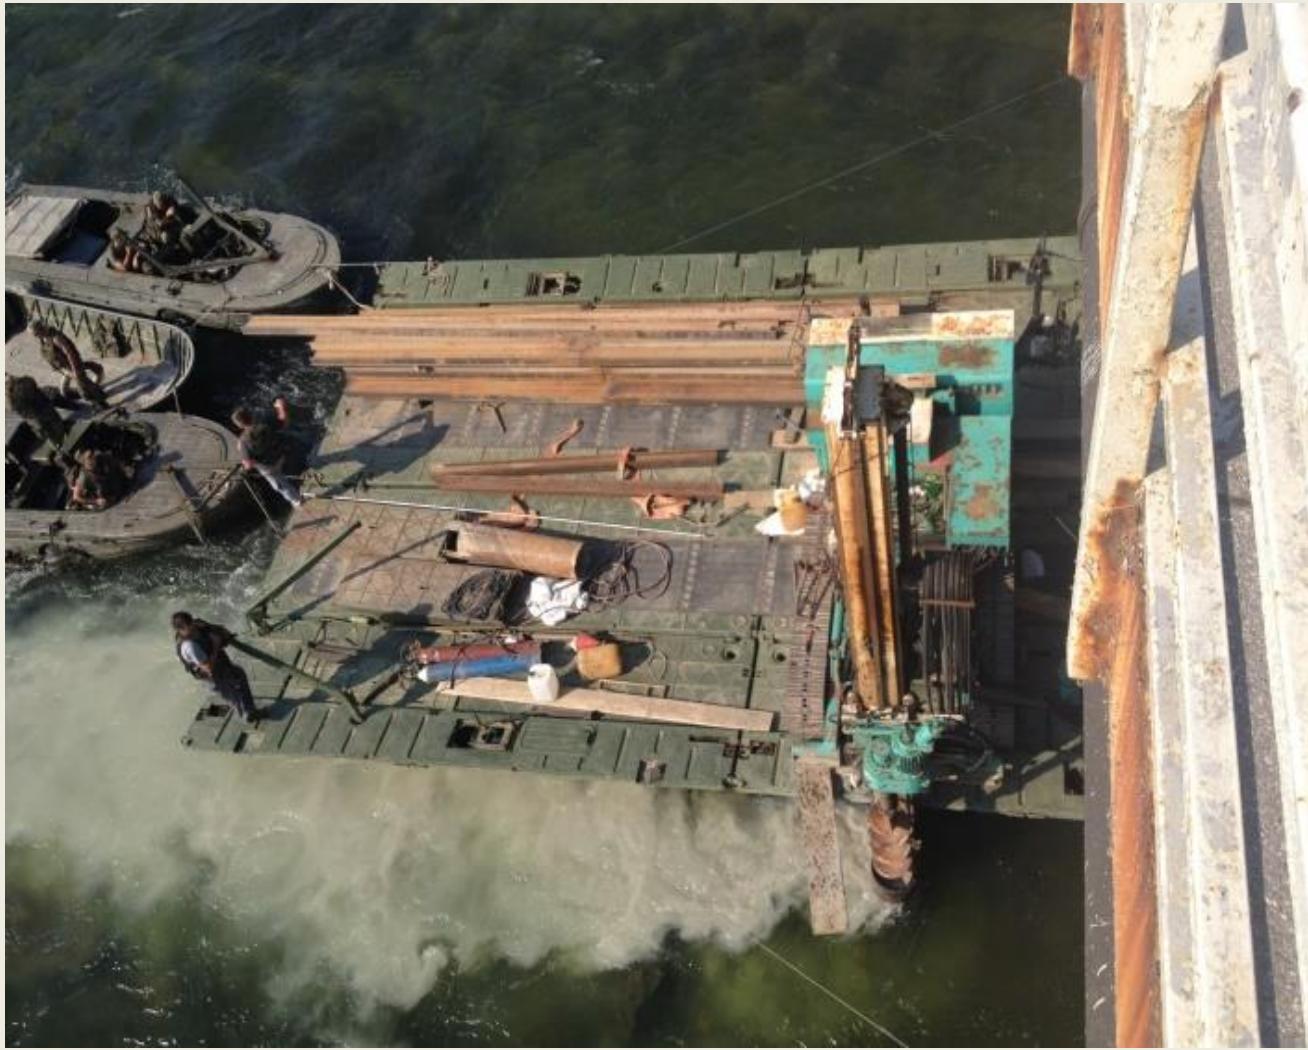
Bušenje za ugradnju pilota IPE 270

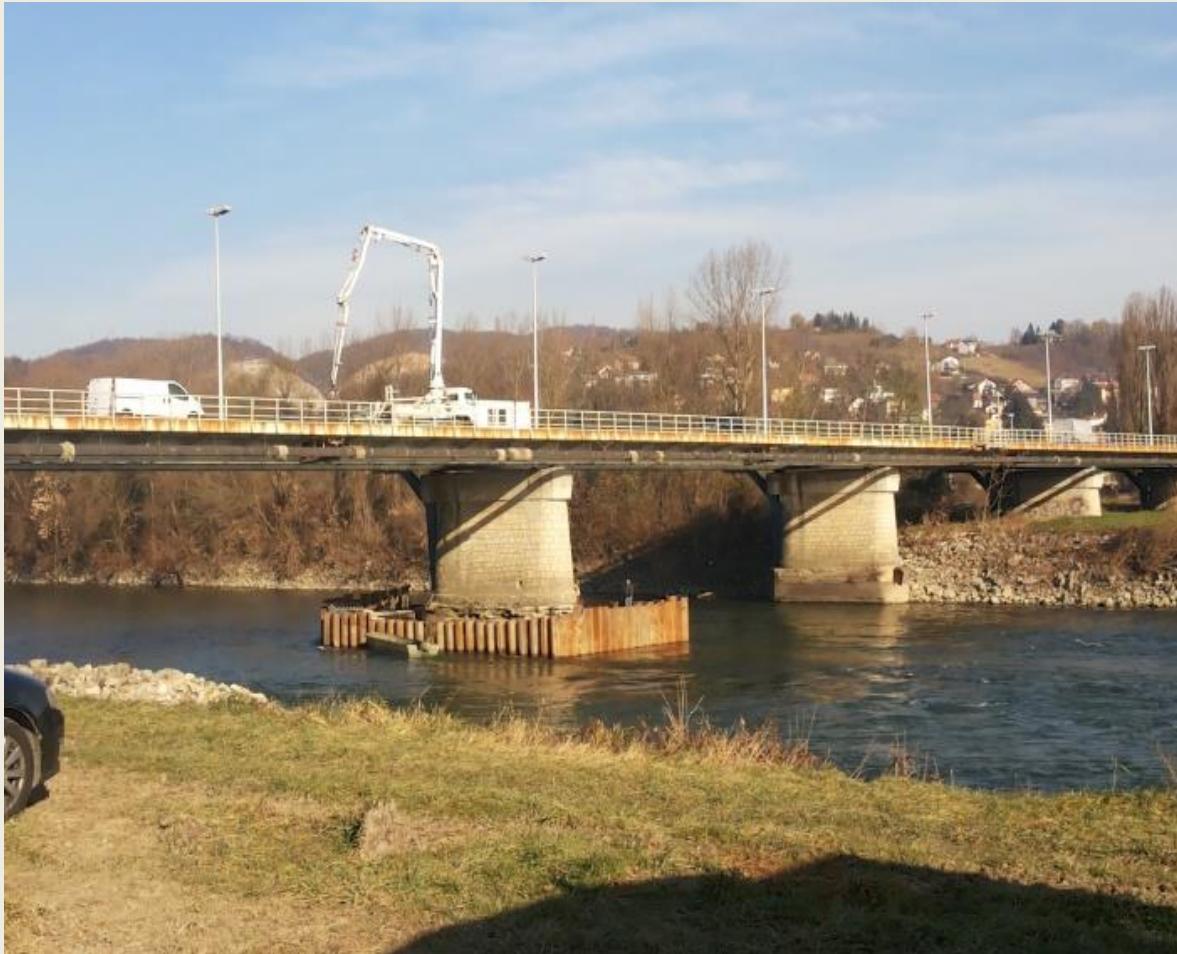
Pogled na most s izvedenom zaštitom oko stupa

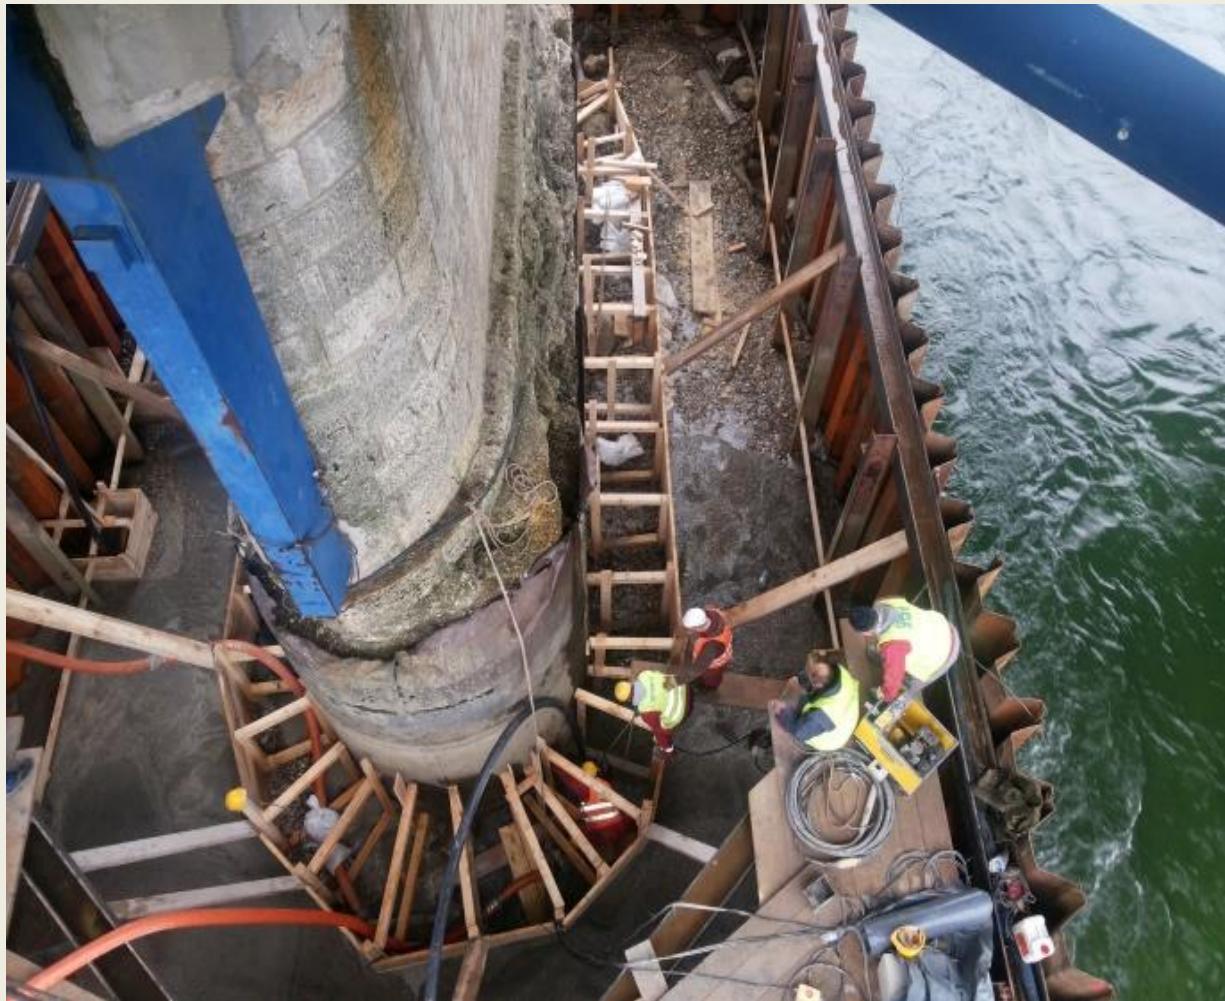
Izvedba betona oko stupa

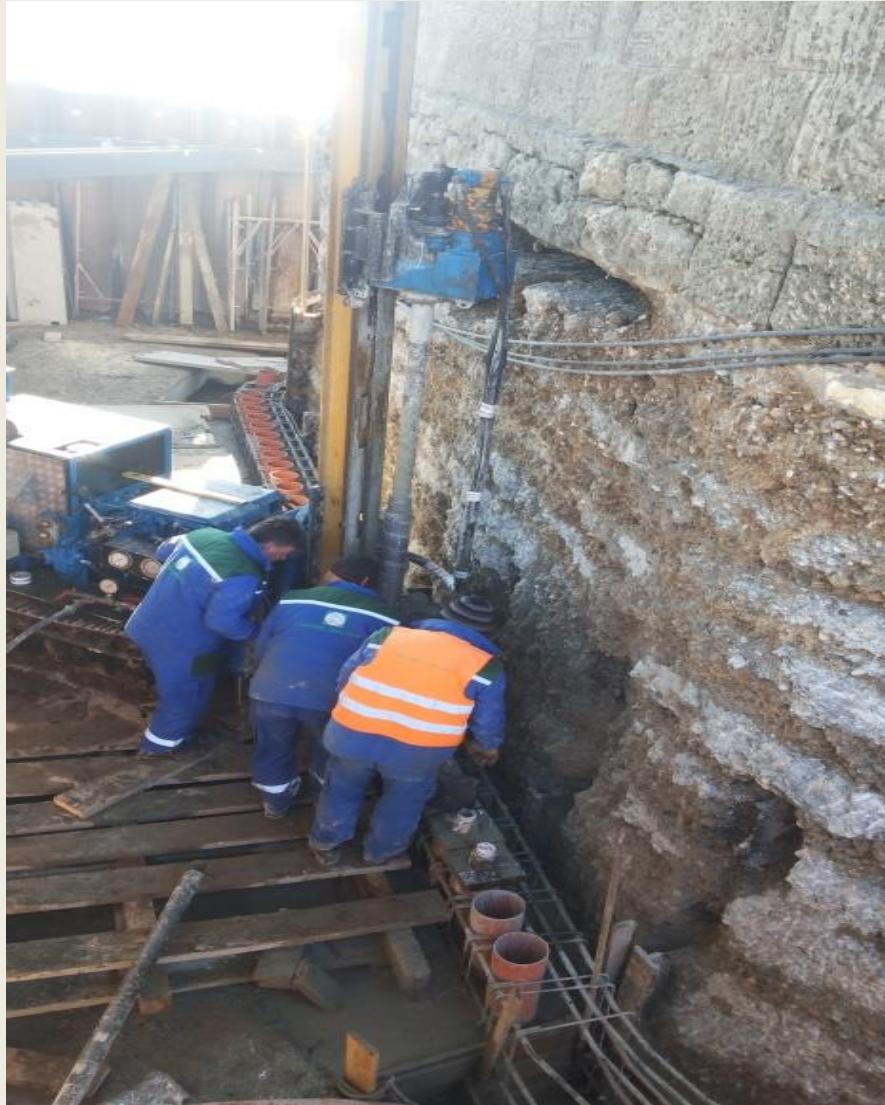
Ugradnja mikropilota i injektiranje

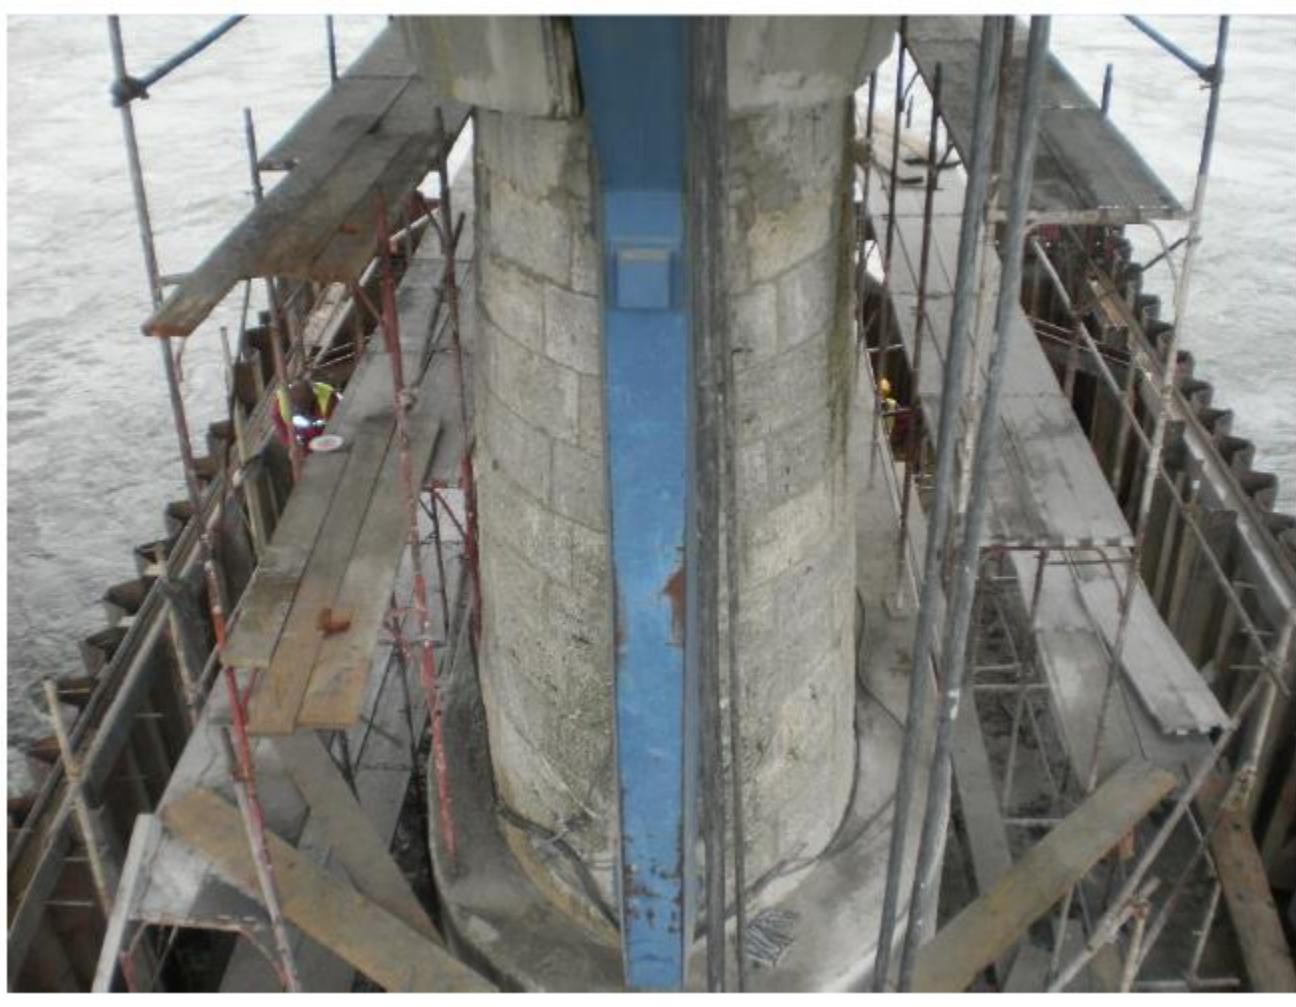
Izvedena betonska obloga

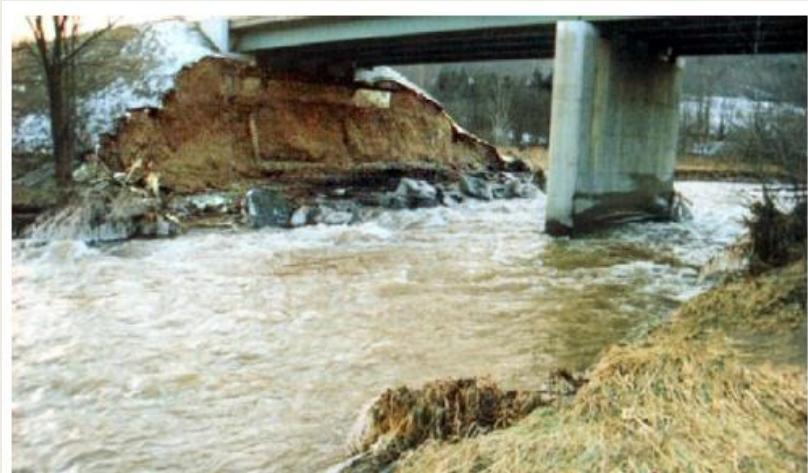
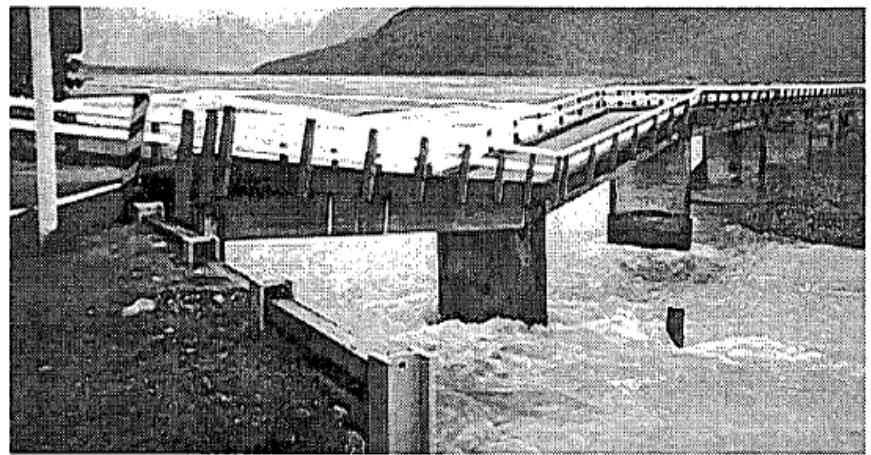
Most u Georgiji, SAD, 2009. i most Bealey, Novi Zeland, 1998. Utjecaj ispiranja na upornjak i na stup mosta.
