# Utvrdjivanje uzroka brzog propadanja prometnih površina

izv. prof. dr. sc. **Silva Lozančić**, dipl. ing. građ.\*<sup>1</sup>; prof. dr. sc. **Sanja Dimter**, dipl. ing. građ.<sup>1</sup>;  
izv. prof. dr. sc. **Davorin Penava**, dipl. ing. građ.<sup>1</sup> i **Mirko Balić**, dipl. ing. građ.<sup>2</sup>

# Ogledni primjer br. 1

# Ogledni primjer br. 2

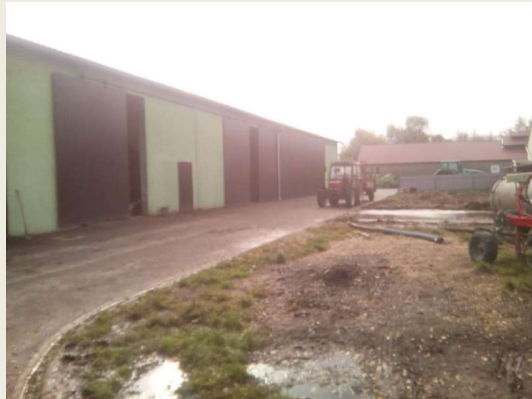
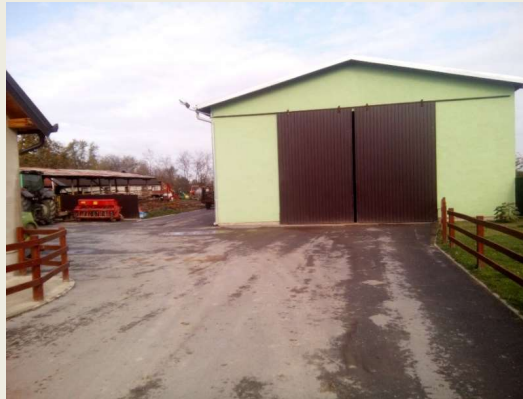
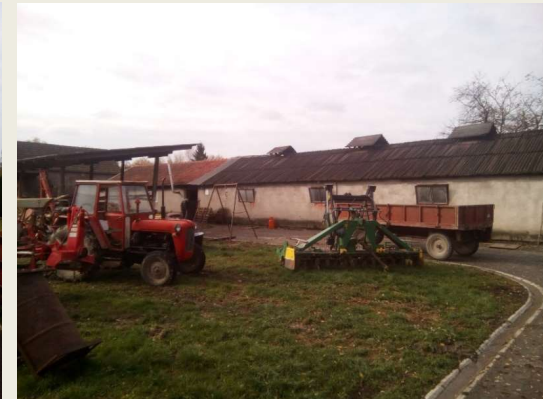
- **Gospodarsko dvorište**
- prometnica je veće površine kojoj je završni sloj asfalt beton
- nakon dvije godine uporabe i uobičajenog prometnog opterećenja prometnica je bila značajno oštećena

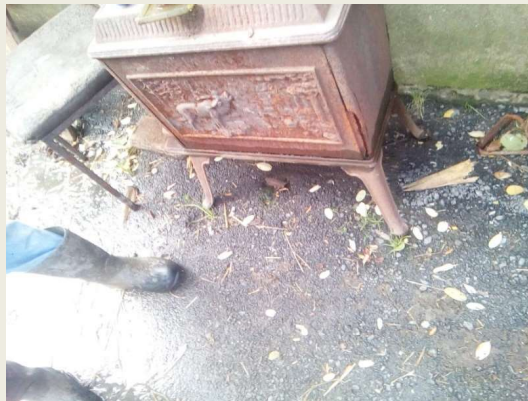
- Najoštećeniji dio uz objekt, gdje nije bio moguć pristup strojevima ali i drugdje oštećenja.

„Mekan“ asfalt;  
utiskivanje

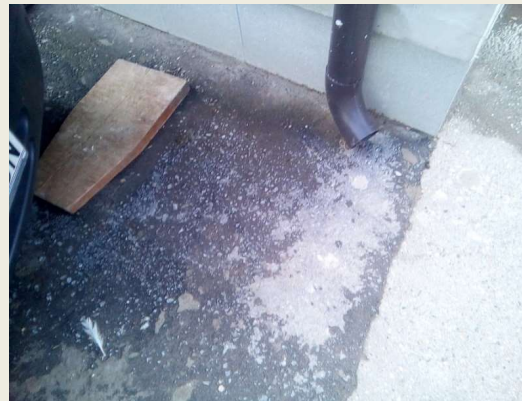
Runjenje zrna  
agregata

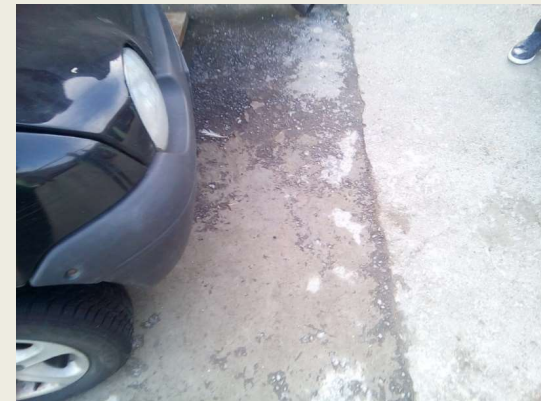
Nestanak bitumena i  
stršenje zrna agregata

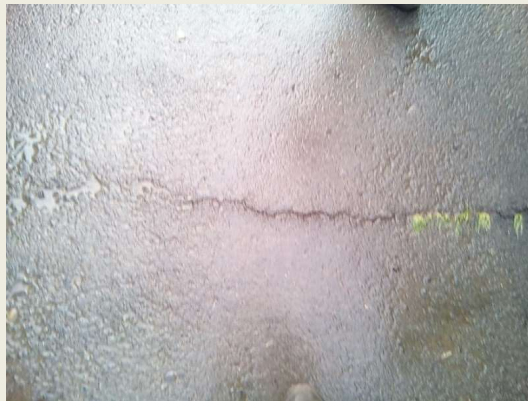
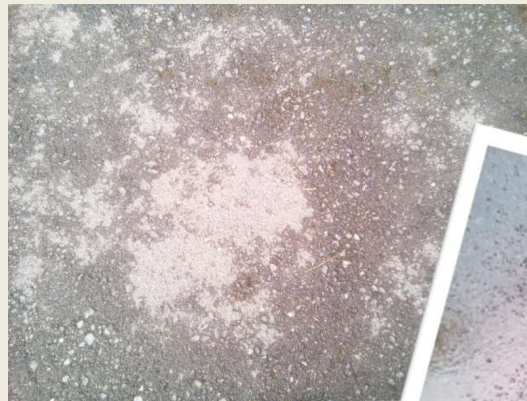
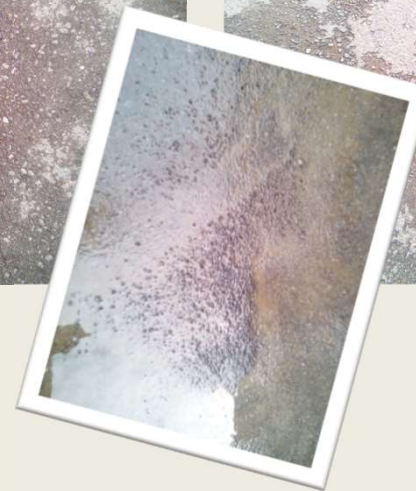
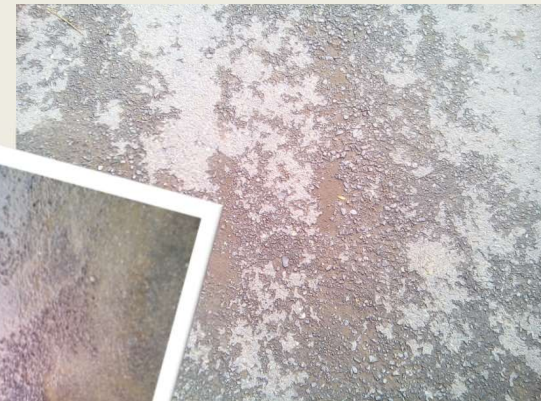
- na velikoj površini kolnika izgled ispranog veziva i stršećih zrna agregata koja se mjestimično krune i ispadaju (mjestimično pukotine i rupe)

- jasno uočljive deformacije kolničke konstrukcije uz zadržavanje vode
- mjestimični gubitak veziva (bitumena) u mješavini habajućeg sloja što je dovelo do posupnog razgrađivanja površine kolnika praćeno krunjenjem i ispadanjem agregata
- Istrošenost površine kolnika (gruba, vrlo hrapava, s ogoljelim stršećim zrnima kamenog agregata i početke otkidanja habajućeg sloja i rupama u njemu)

- Loša kvalitete asfalta (nije u skladu s OTU/01 i deklaraciji na otpremnicama)
  - nedovoljna količina bitumena
  - uzrokovan preveliki udio šupljina i nedovoljan postotak ispune šupljina bitumenom u asfaltnoj mješavini
  - nedovoljan stupanj zbijenosti i prevelik udio šupljina u originalnim uzorcima iz kolnika
- **otpremnice ne odgovaraju ugrađenom asfaltu**

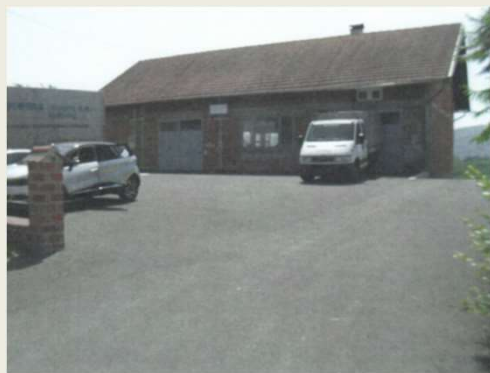
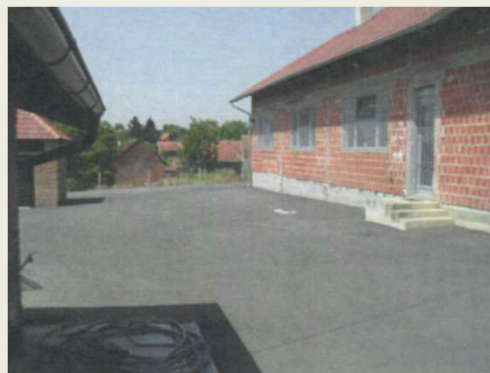
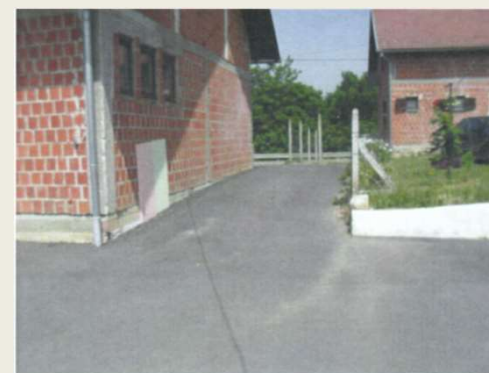
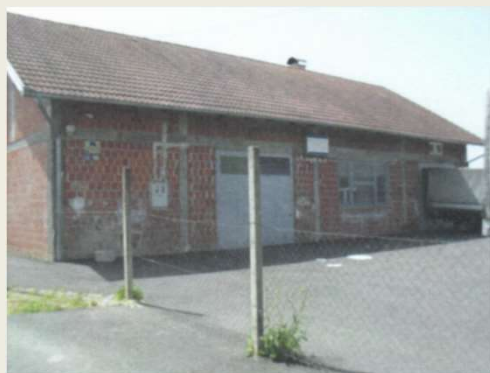
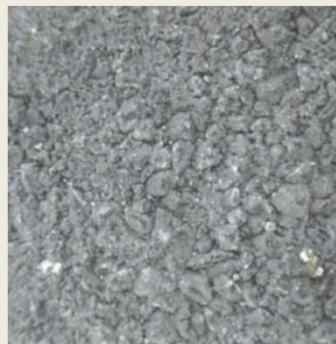
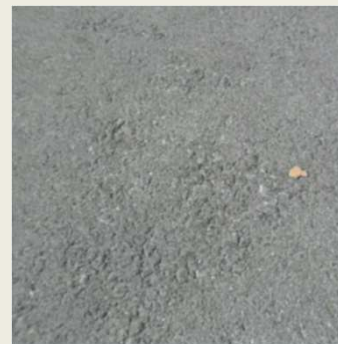
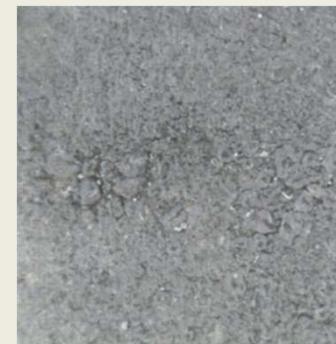
# Mjesto i izgled oštećenja

- vidljiva zrna agregata u asfaltu na spojevima traka (hladnim spojevima) nastalih tijekom rada malog „finišera” profila većih od 12 do 20 mm, kao i na drugim mjestima unutar asfaltnih traka
- svugdje su vidljiva zrna agregata na kolničkoj plohi (nisu obavijena bitumenom)
- na asfaltnom zastoru su vidljivi tragovi kočenja i okretanja kotača kamiona
- otpadanje zrna agregata kod kočenja vozila
- neujednačen izgled površine, odnosno loša uvaljanost i zbijenost asfalta
- na jednom je dijelu kolnika izveden suprotan pad te se zadržava voda na tom dijelu

- na kolničkoj plohi vidljiva zrna agregata veća od 16 mm (nije ugrađen dogovoreni asfalt tip BNHS 0-16 mm kojemu je najveće zrno agregata 16 mm)
- vidljivost zrna asfalta na kolničkoj plohi upućuje da je moguće da je:
  - bitumen loše kvalitete
  - nema ga dovoljno
  - pogrešna receptura mješavine (pretvrd bitumen, premali udio sitnih zrna agregata)
- agregat je neoprašen te se ne može dobro uvezati u smjesu tj. nastaje slaba prionjivost veziva i zrna kamene sitneži (kada vozila prođu agregat se odvoji kao i kod nedostatka bitumena)
- pregrijana mješavina
- nužna laboratorijska ispitivanja
- vidljivi tragovi kočenja na asfaltu upućuju na lošu kvaliteta asfalta

- manjkom veziva (bitumena)
- lošim granulometrijskim sastavom agregata
- lošom zbijenosti tampon sloja (sloje male i nedovoljne debljine).
