HRVATSKA KOMORA INŽENJERA GRAĐEVINARSTVA
Dani Hrvatske komore inženjera građevinarstva 2020.

Analiza razvoja i posljedica požara u zgradi Grenfell

Marija Jelčić Rukavina
Miodrag Drakulić
Milan Carević

POŽAR U NEBODERU GRENFELL, 14.7.2017.

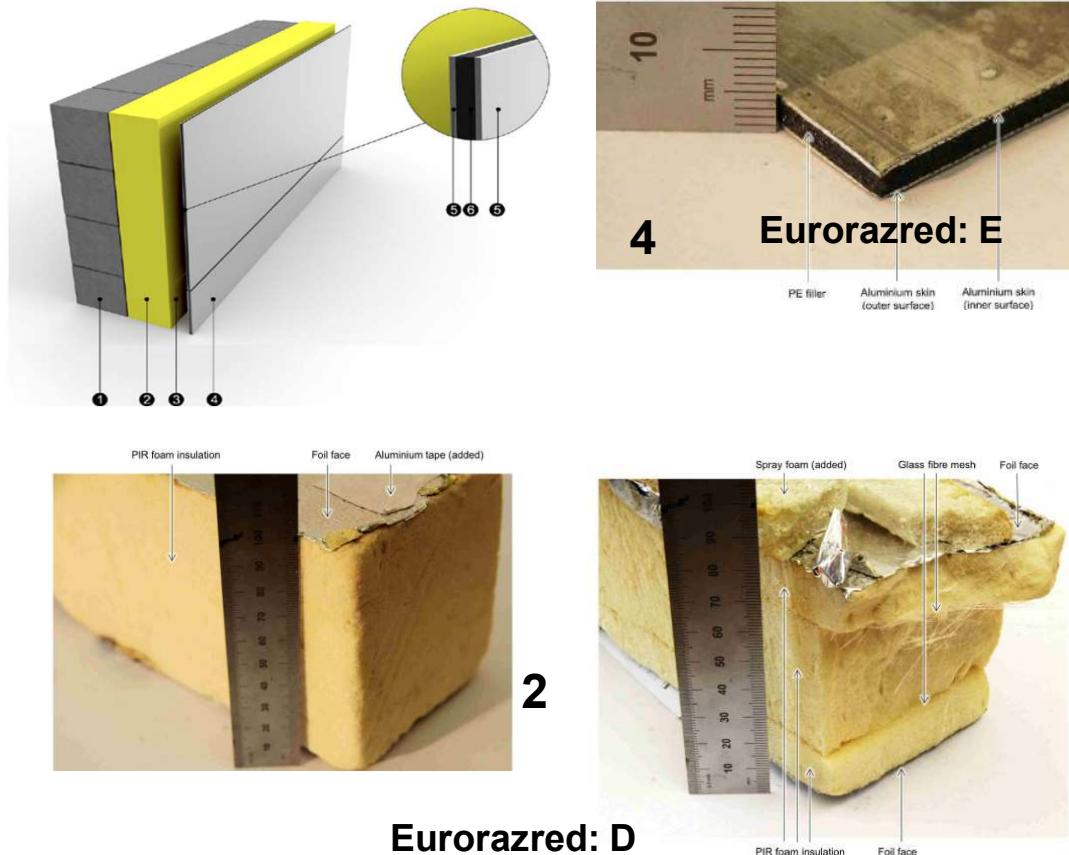
- 1. armirano-betonski zid**
- 2. PIR (poliizocijanurat) toplinska izolacija (2 x 80 mm)**
- 3. ventilirani sloj (140 mm; na stupovima i 155 mm)**
- 4. aluminijski kompozitni panel (4 mm)**
- 5. aluminijска облога (0.5 mm)**
- 6. PE toplinska izolacija (2 mm)**

OPASKA: Gore navedeni građevni proizvodi povučeni su iz prodaje za primjenu u zgradama višim od 18 m, neposredno nakon požara

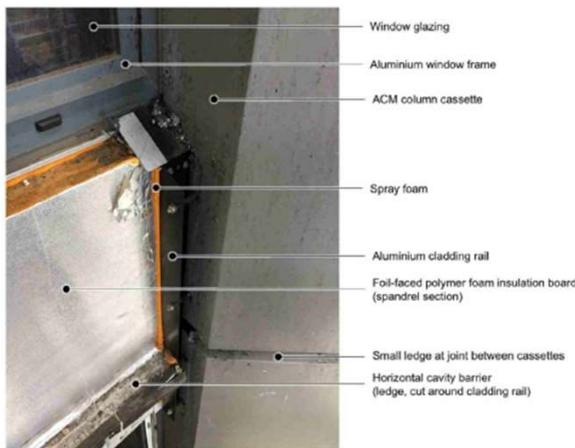
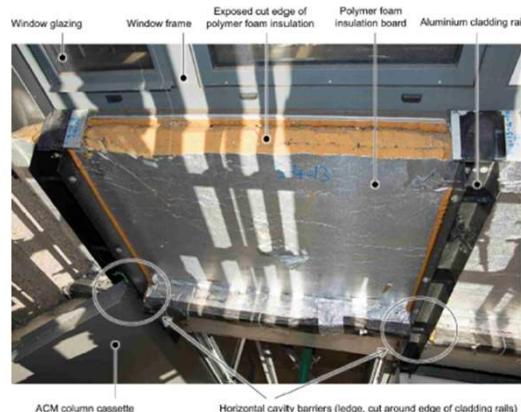
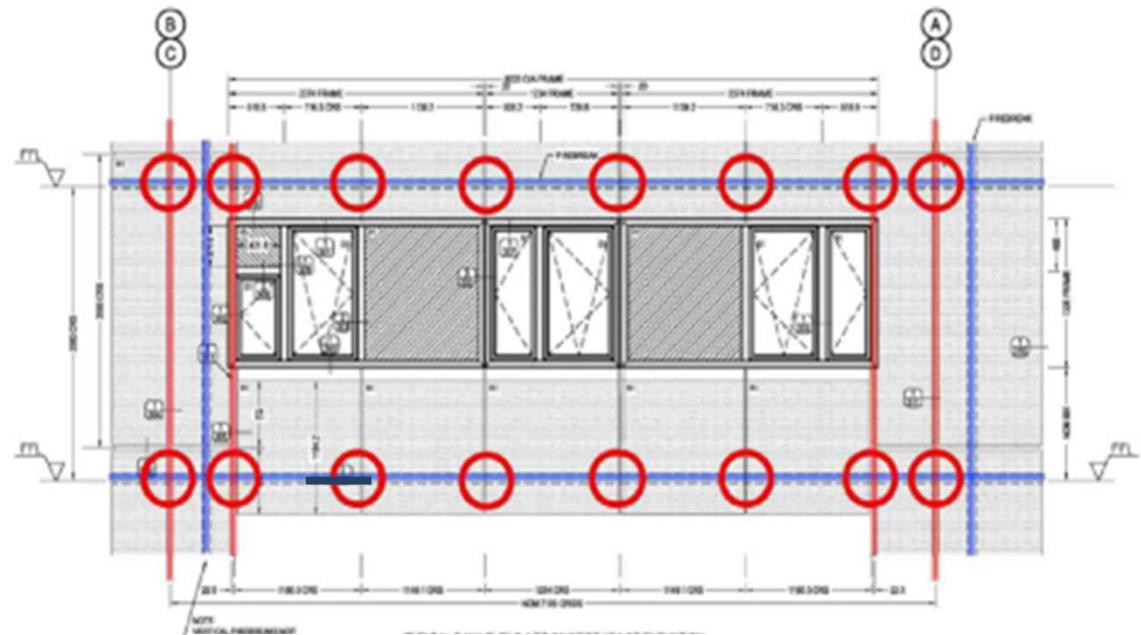
- Ventilirano ovješeno pročelje – vertikalne i horizontalne požarne barijere u ventilirajućem sloju

— Lokacija požarne barijera u ventilirajućem sloju pročelja

— Kontinuirani vertikalni kanali sa izloženim PE dijelovima ACM panela

○ Mjesta prekida kontinuiteta požarne barijera

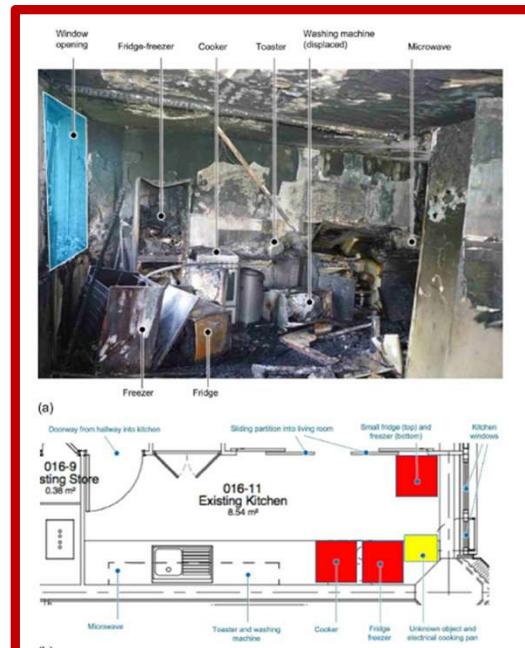
Uzrok požara: kvar i zapaljenje hladnjaka neposredno uz prozor

vanjsko širenje plamena – 1.
smjer širenja

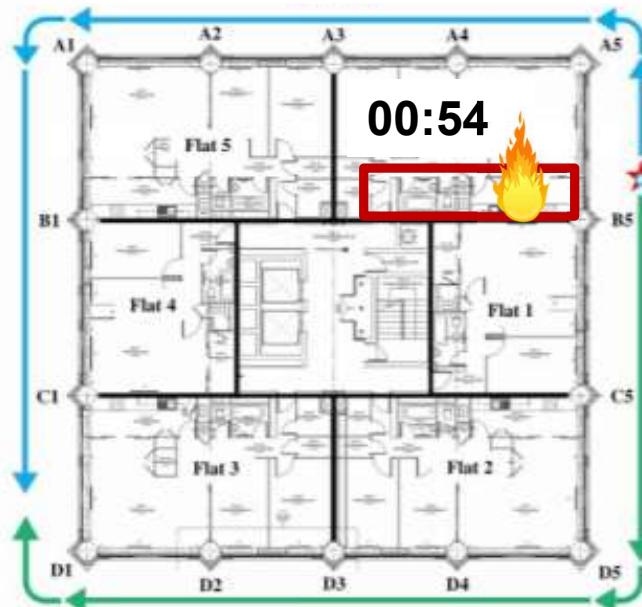
vanjsko širenje plamena –
2.smjer širenja

01:14
požar se proširio iz stana kroz prozor na vanjski zid

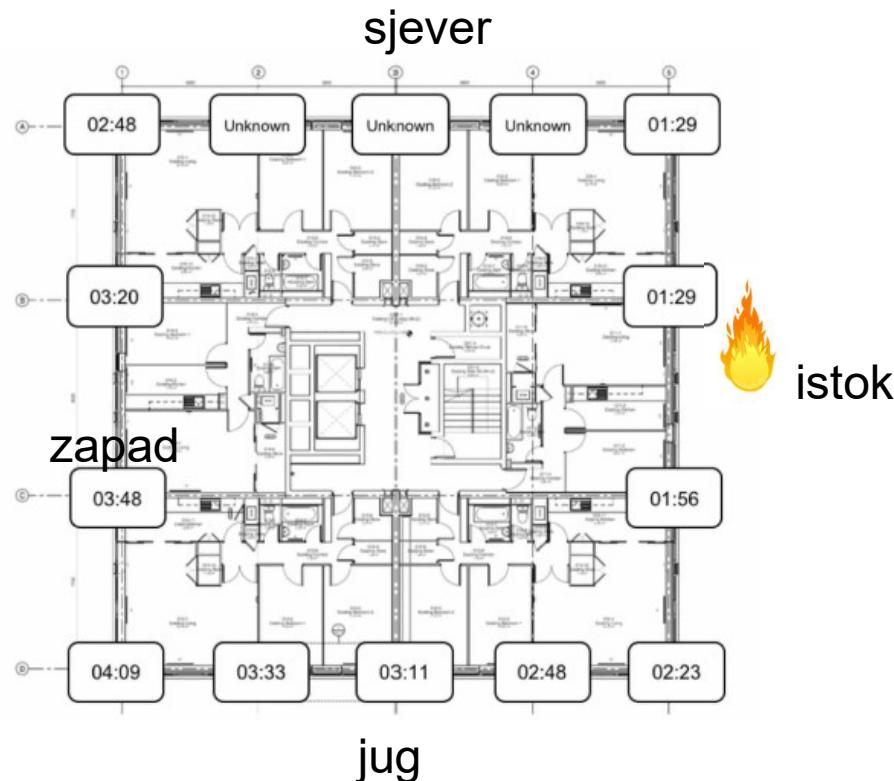
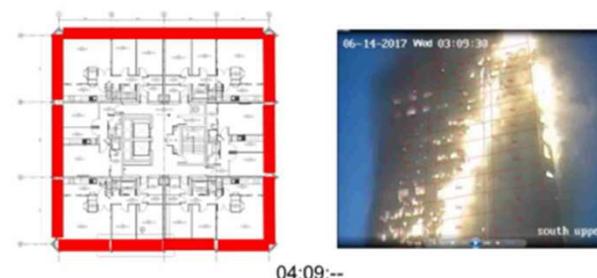
- Vrijeme u kojem je plamen došao do vrha zgrade

Vrijeme	Kumulativni broj stanova zahvaćenih požarom
01:14	1
01:21	8
01:26	20
01:36	20
01:52	26
02:10	34
02:23	53
02:34	56
02:53	61
03:09	70
03:21	73
03:43	92
04:03	98
04:31	103
04:44	106

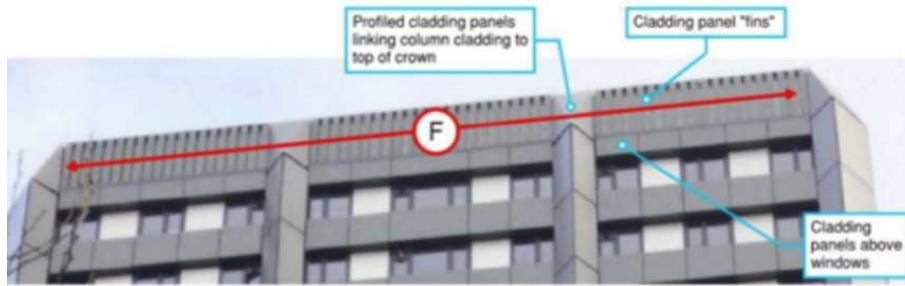
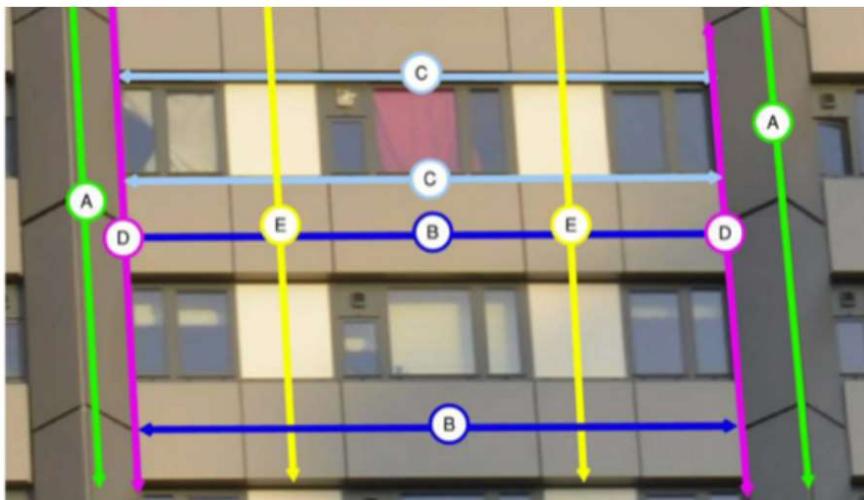
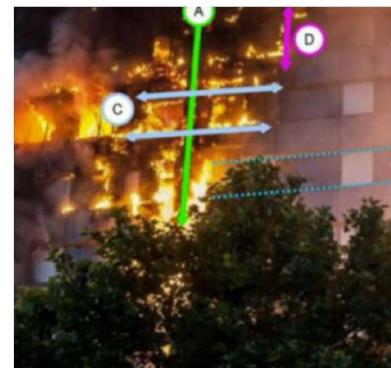
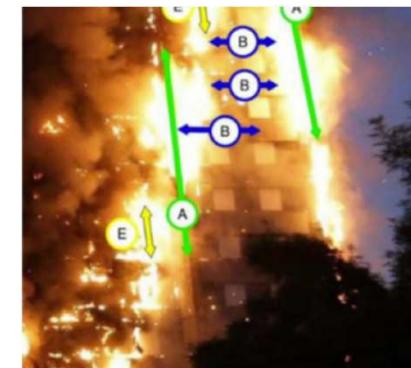
6 mogućih smjerova širenja požara na vanjskom plaštu zgrade

- A:** vertikalno širenja uz i niz stupove
- B:** horizontalno, preko parapetnih panela
- C:** horizontalno duž rubova ispune prozora
- D:** vertikalno duž rubova prozora i izolacijskog panela
- E:** vertikalno duž panela postavljenih između prozora
- F:** oko "arhitektonske krune" na vrhu zgrade

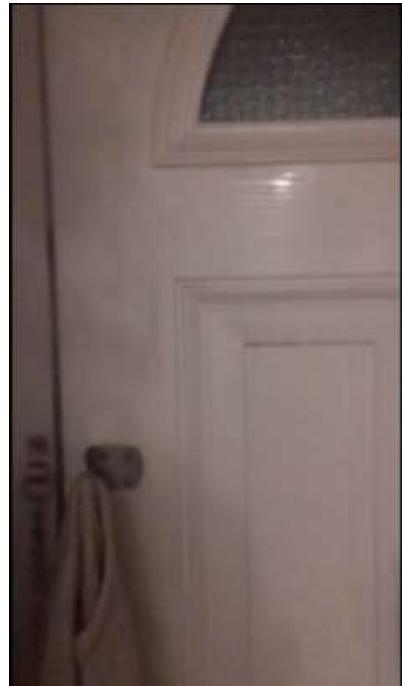
[Video: uvjeti u stanovima za vrijeme požara, 21 kat](#)

Gusti crni dim je zabilježen u foajeima na 12., 14., 16., 18. i 21. katu između **1:30 i 2:00**.
