# Projekt sanacije Starog savskog mosta u Zagrebu

**dr.sc. Petar Sesar, dipl.ing.građ.**

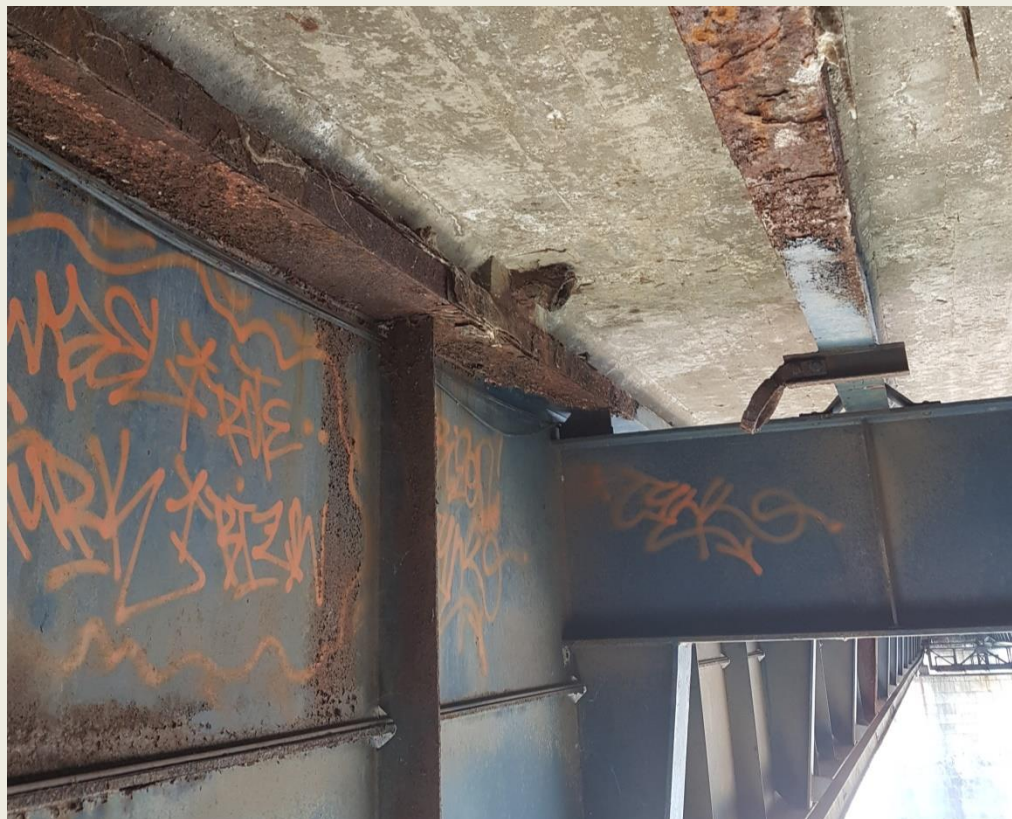
### 1. Glavni uzdužni nosači

- Pregledom je utvrđeno da je na glavnim nosačima lokalno, u zonama dilatacija AB ploče nad stupištima i upornjacima, te u zonama ispod odvodnih šahtova došlo do uznapredovalih korozijskih procesa
- Sanacija je moguća u vidu pjeskarenja i nove AKZ zaštite; Prilikom dimenzioniranja čeličnih nosača, tj. dokaza meh. otpornosti i stabilnosti, uzima se u obzir za navedene lokacije redukcija površine presjeka čelika

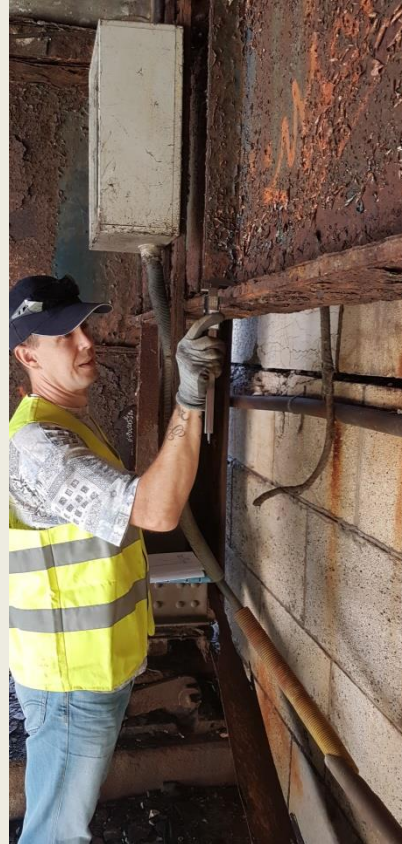
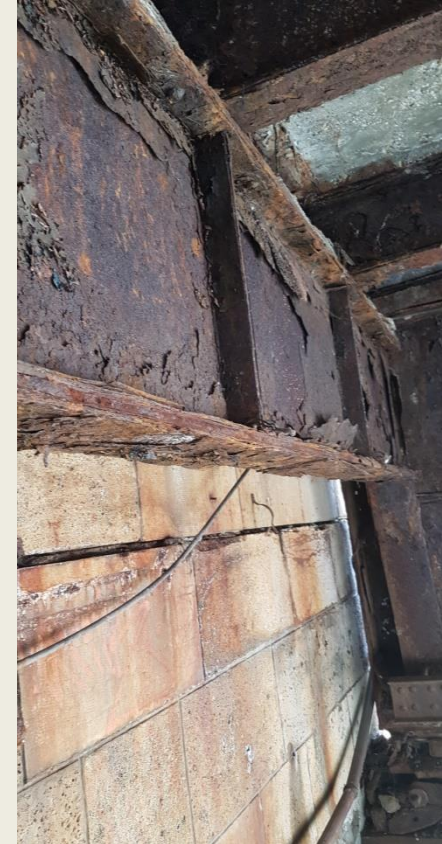
### 2. Poprečni nosači

- Pregledom su utvrđena znatna oštećenja poprečnih nosača iznad upornjaka
- Sanacija istih nije moguća, već je nužno uklanjanje istih i izvedba novih poprečnih nosača
- Preostali poprečni nosači se saniraju pjeskarenjem i novom AKZ zaštitom.

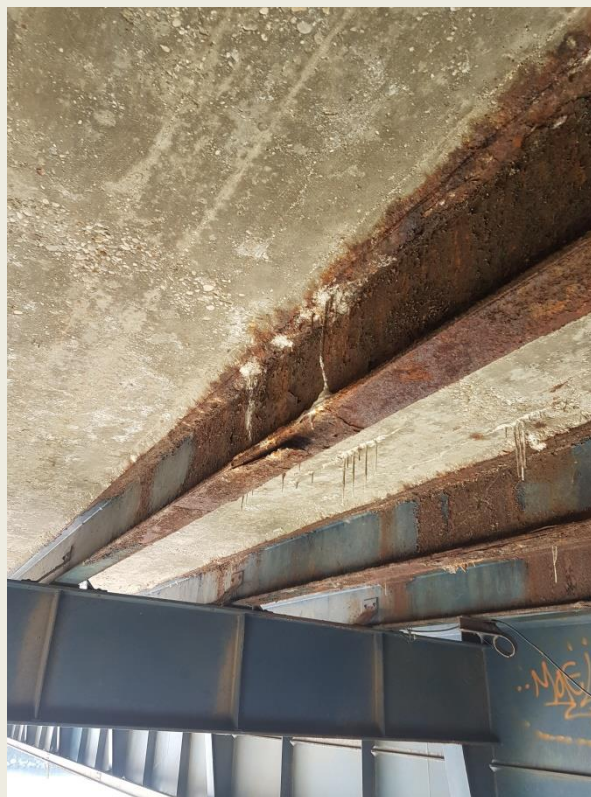
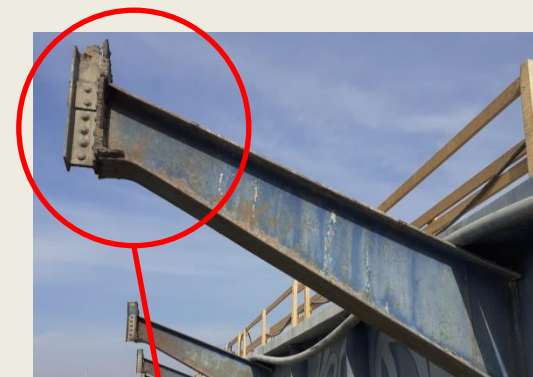
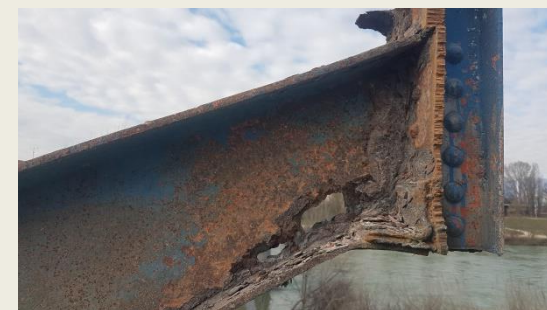
### 3. Konzole i sekundarni uzdužni nosači

- Pregledom su utvrđena znatna oštećenja konzolnih istaka (nosača pješačkih staza), te sekundarnih uzdužnih nosača (IPN 340 profili).
- Sanacijom je predviđeno uklanjanje navedenih elemenata te montaža novih.

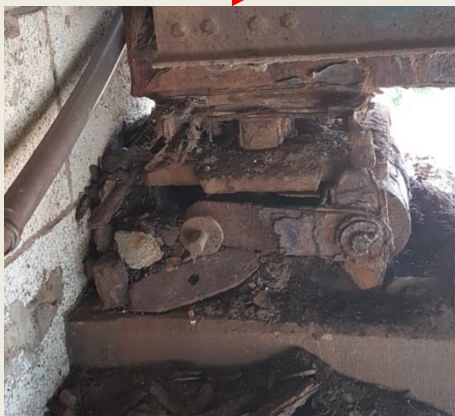
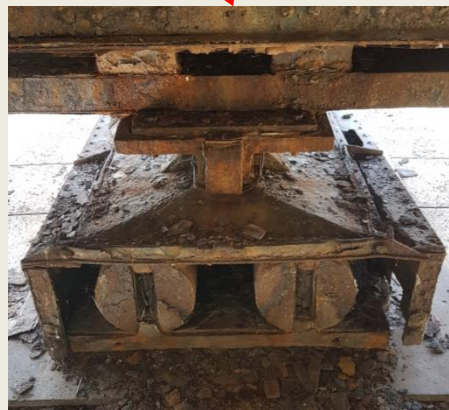
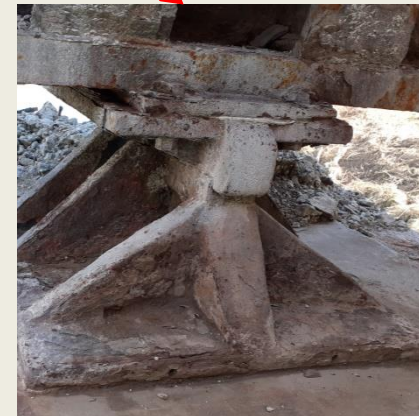
## ➤ Pregled LEŽAJEVA

- Pregledom je utvrđeno da su svi ležajevi oštećeni uslijed uznapredovale korozije te da nije moguća njihova sanacija već isključivo uklanjanje te montaža novih!

- Uklanjanje starih ležajeva i ugradnja novih na upornjacima I stupištima
- U sklopu radova na izmjeni ležajeva uključeni su i izvedba privremenih oslonaca za odizanje konstrukcije te uklanjanje postojećih i izvedba novih AB ležajnih kvadara.

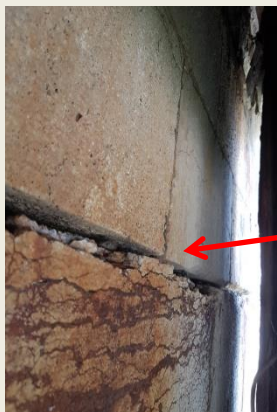
- Pregledom je uočeno odvajanje krila od zida upornjaka (kao rezultat nejednolikog slijeganja temeljne konstrukcije)

Spoj zidića i zida upornjaka;

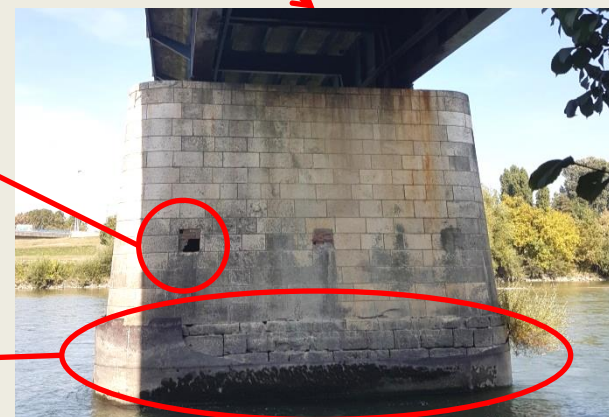
*Potrzan obložni lim na spoju kesona i stupa; (kao posljedica toga evidentno je ispiranje sljubnica morta između kamenih elemenata)*

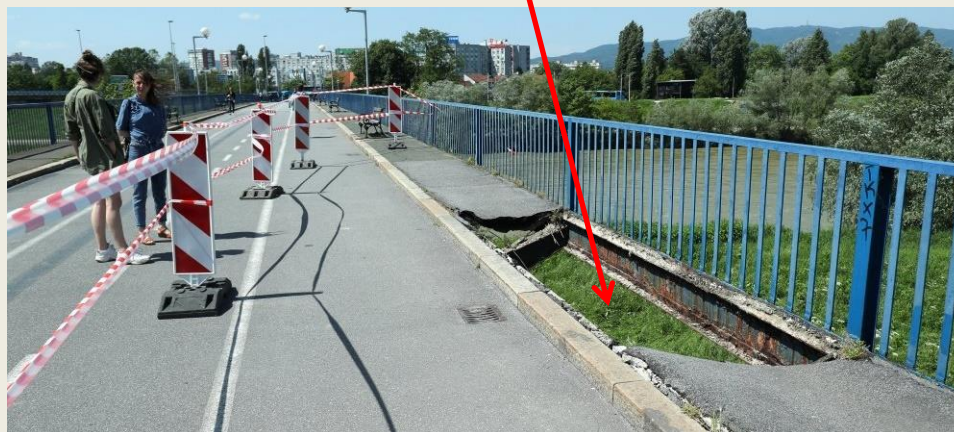
- Ispitivanje proveo IGH 2008. god.;
- Provedena su sljedeća ispitivanja:
  - Vizualni pregled konstrukcije
  - Ispitivanje tlačne čvrstoće i prodora klorida na uzorcima valjaka izvađenih iz kolničke konstrukcije i sa pješačkih staza
- Zaključak ispitivanja → **nužna hitna sanacija na način da se ukloni kompletna postojeća i izvede nova AB konstrukcija kolnika i pješačkih staza!!!**

6. mj. 2019. god.; propala pješačka staza na mostu

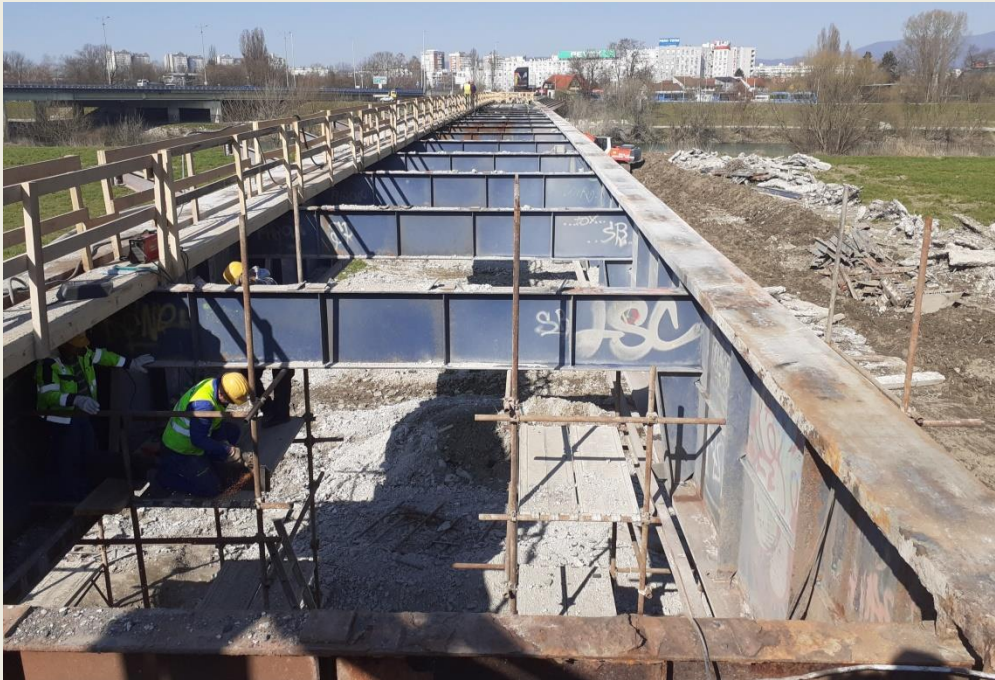
01.03.2021. - Uklonjena AB konstrukcija, sekundarni uzdužni nosači, konzole i vijenci

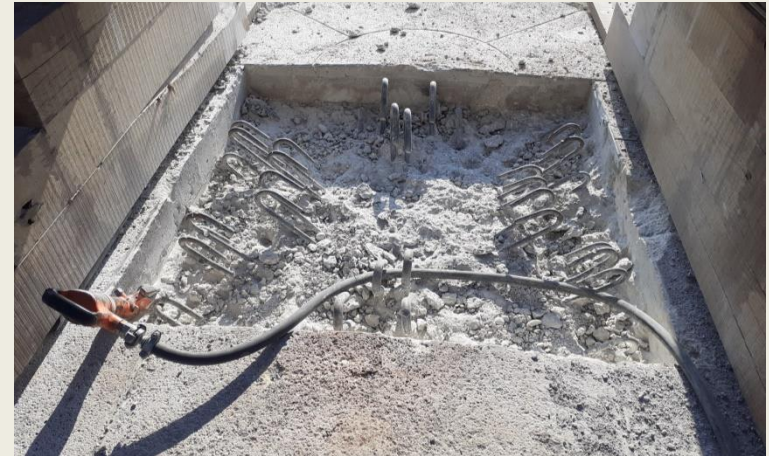
Uklonjen ležaj na stupu S4 i ležajni kvadar;  
Ostavljena armatura za spoj sa novom armaturom

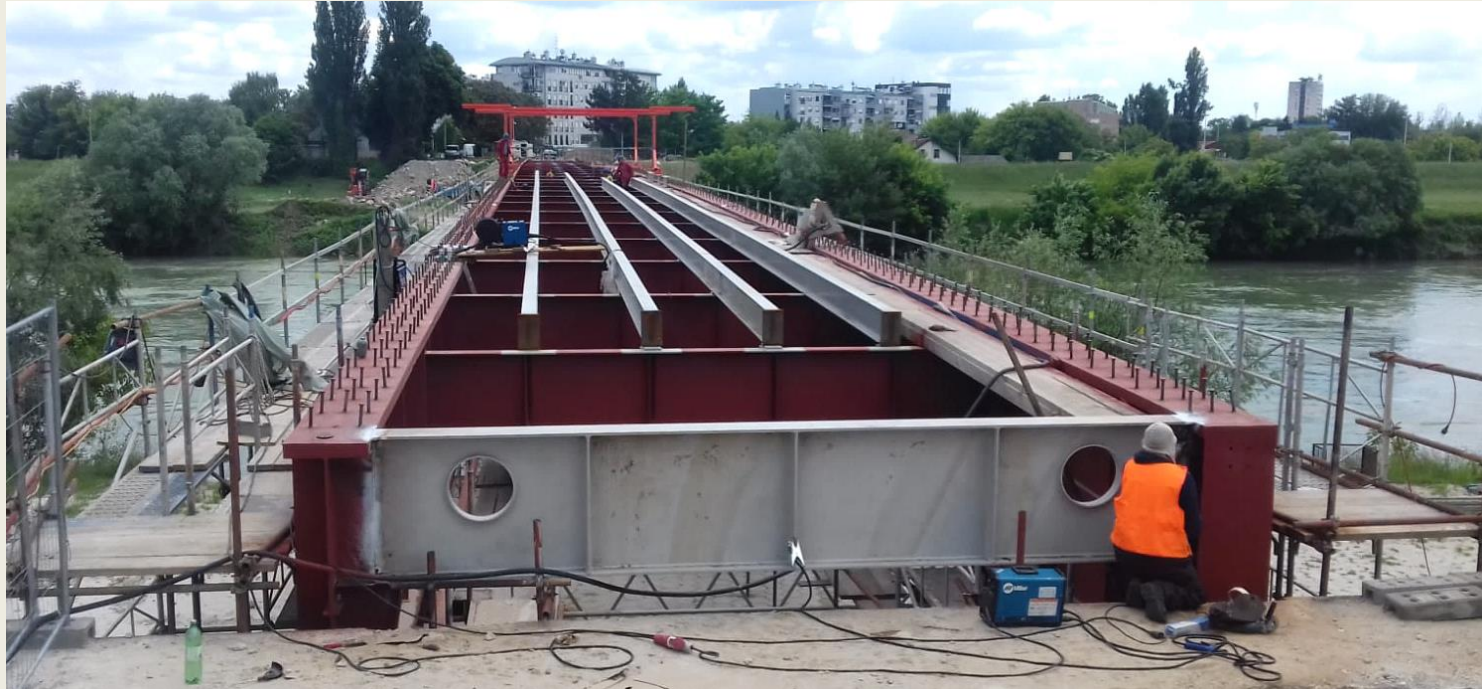
**01.06.2021. - radovi na čeličnoj konstrukciji**

- Ispjeskarena konstrukcija
- AKZ zaštita - Nanesen temeljni premaz na bazi epoksida; ukupna debljina AKZ zaštite je 240 mikrona; završni premaz je na bazi poliuretana
- Zavareni moždanici (i testirani na savijanje)
- Zavareni novi poprečni nosači nad upornjacima
- Zavareni novi sekundarni uzdužni nosača (IPN 340)
