15. Dani Hrvatske komore inženjera građevinarstva Opatija, 2021.

Elaborat ocjene postojećeg stanja i projekt obnove zgrade u Zagrebu koja je kulturno dobro

Filip Barišić, mag.ing.aedif., INFO-G d.o.o., Zagreb

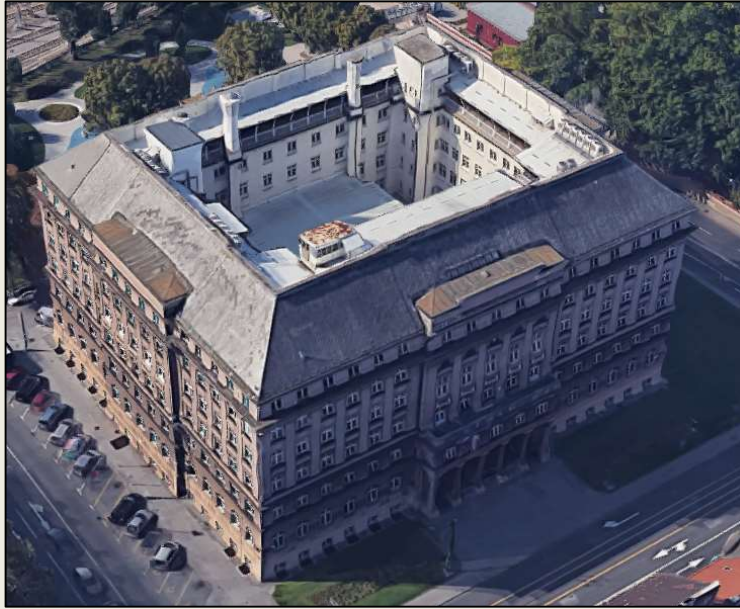
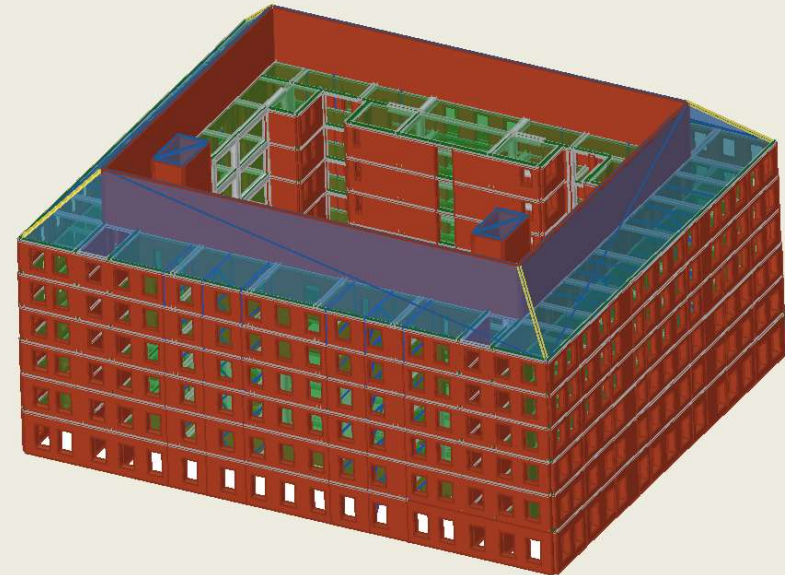
Elaborat postojećeg stanja

- Zatečena konstrukcija ima potresnu otpornost usmjeru osi X na razini 55% potrebne potrebne otpornosti prema nizu HRN EN 1998 i pripadnim nacionalnim dodacima za povratni period $T_p=225$ godina
- U smjeru osi Y potresna otpornost iznosi 66%
- Konstrukcija izdrži projektno ubrzanje $a_g=0,1g$, za GS ZO

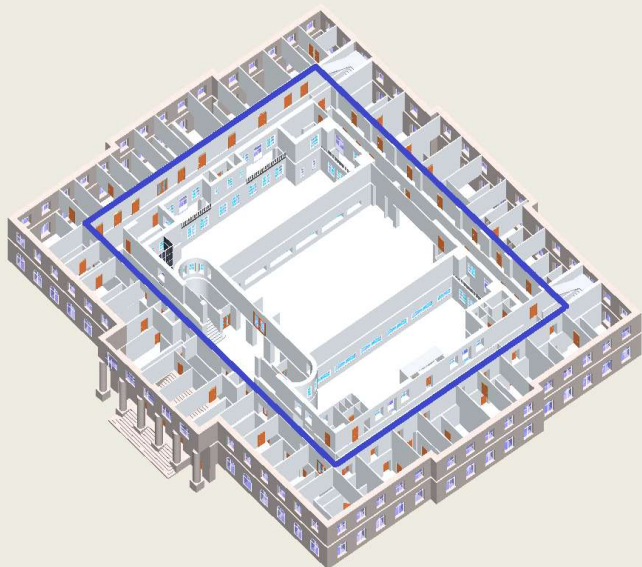
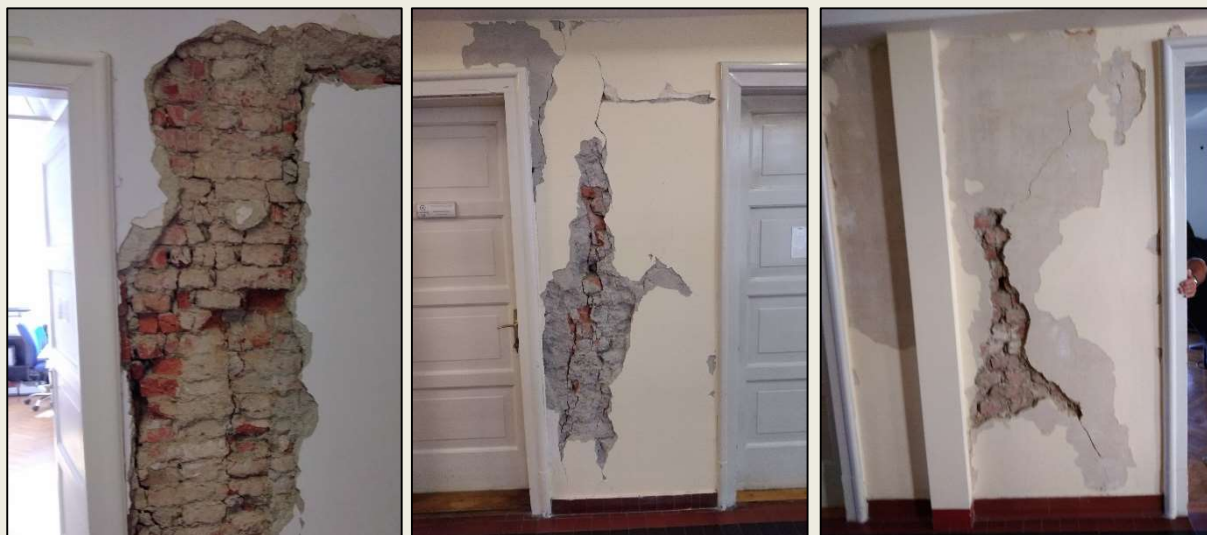
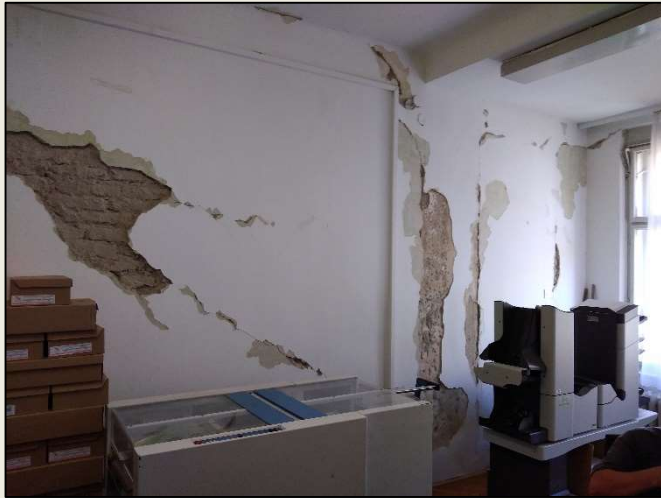
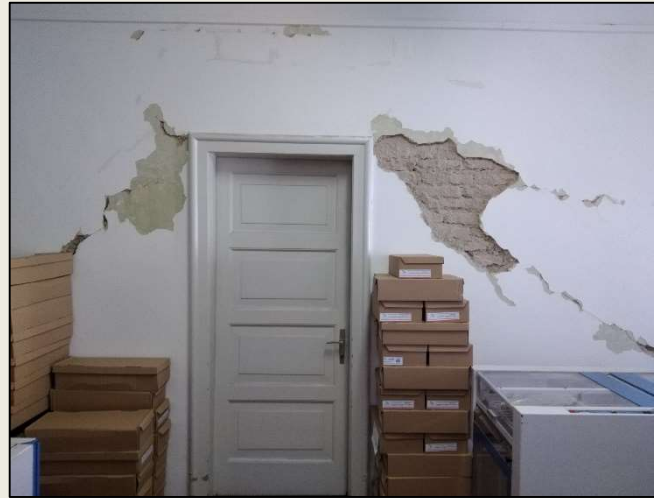
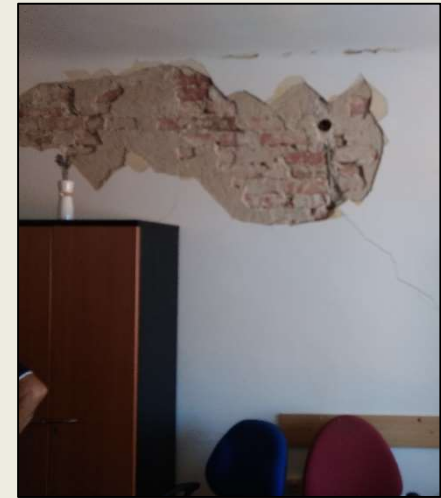
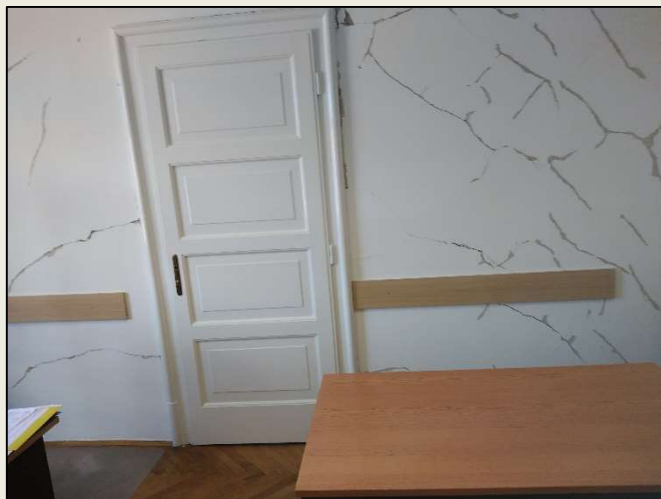
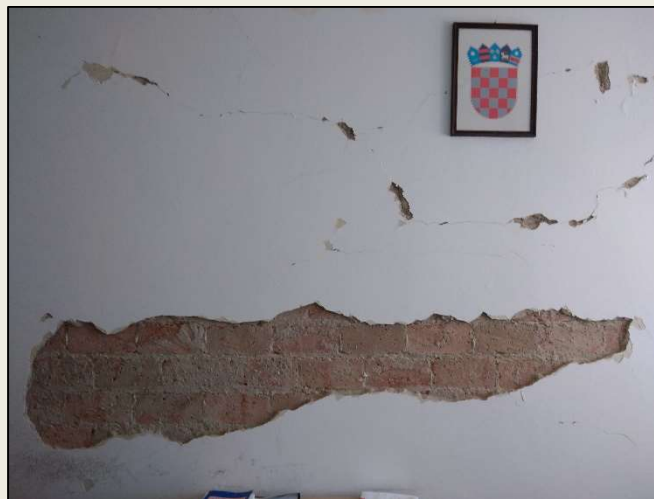
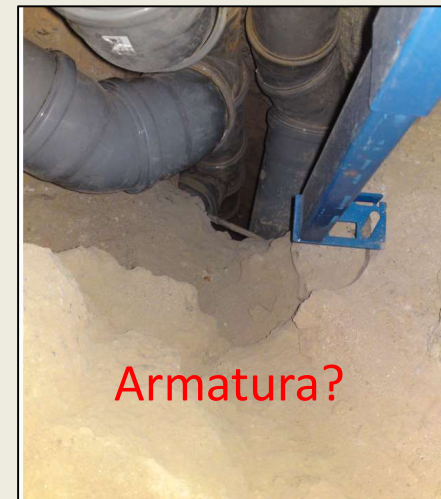
Prikaz oštećenja

- Oštećenja se mogu podijeliti u dvije glavne skupine:
 - Oštećenja središnjeg posmičnog zida (velika krutost zida u ravnini i pripadna površina)
 - Oštećenja na pregradnim zidovima okomitima na glavne posmične zidove
