15. Dani Hrvatske komore inženjera građevinarstva Opatija, 2021.

Pristup konstrukcijskoj obnovi crkve Sv. Mihaela u Gračanima

Juraj Pojatina dipl.ing.građ., Studio Arhing d.o.o., Zagreb

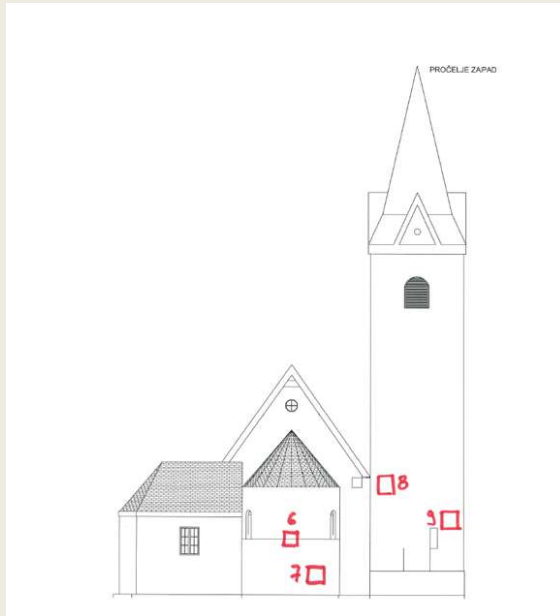
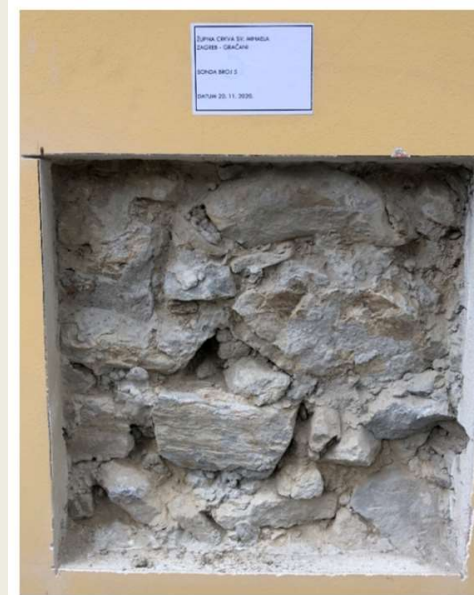
Istražna sondaža zida zvonika s klasifikacijom zida prema Borriju

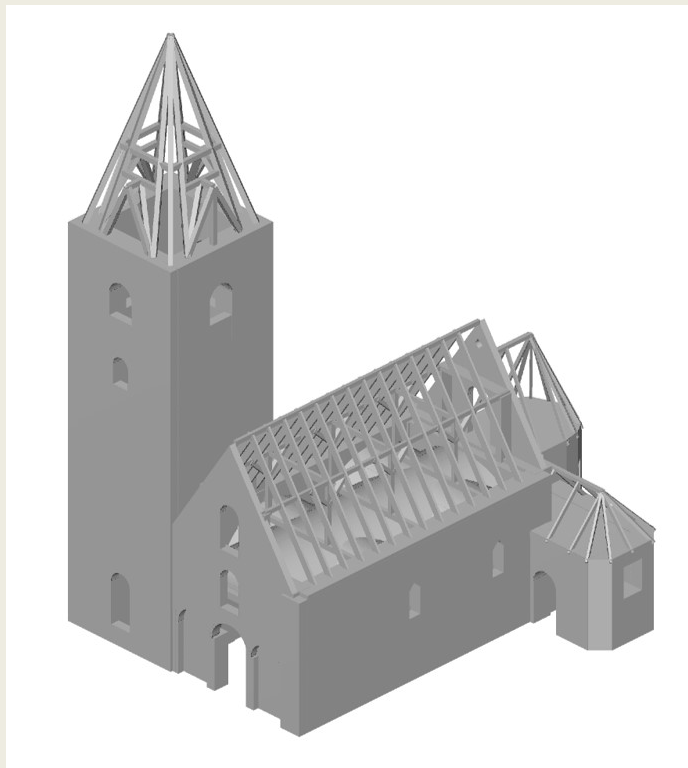
3D grafički model s prikazom pukotina

Kao važan segment istražne faze izrađen je detaljan grafički prikaz svih oštećenja koja su se manifestirala prije svega u vidu pukotina na zidanim strukturama. Pravilno iščitavanje dispozicije, smjera i dubine pukotina, te interpretacija istih otkriva nam sve slabosti građevine i određuje smjer planiranja zahvata popravka i pojačanja. Jedna od najvažnijih karakteristika nepravilnog kamenog povijesnog zida su nepravilni lomovi pojedinih zidnih blokova, otkazivanja zidova van ravnine, lokalna urušavanja lica zidova i slično. Takve mehanizme je vrlo teško predvidjeti bez dubinske analize unutarnje strukture zida i nelinearnih analitičkih modela.

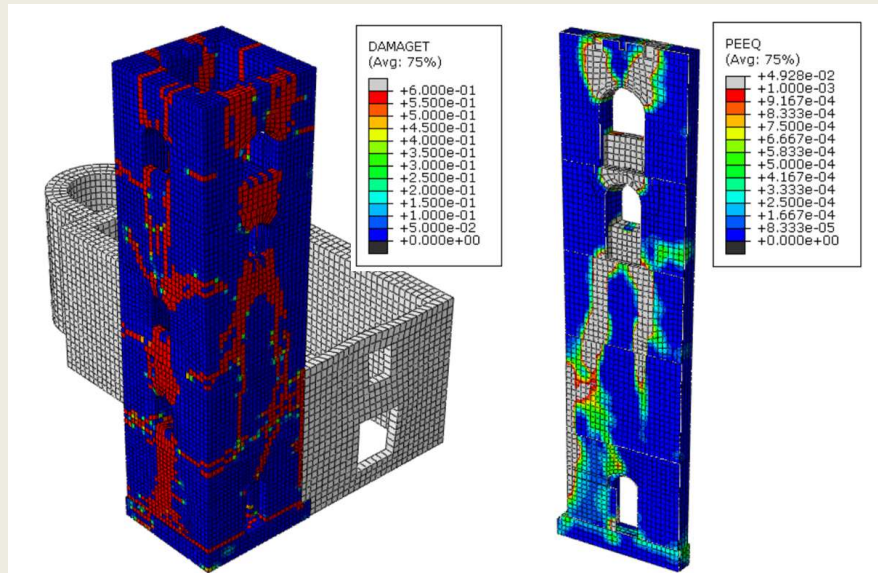
Rasprostiranje oštećenja tornja zbog vlačnih naprezanja (a) i područje rasprostiranja pukotina u prednjem zidu (prikazan presjek kroz prednji zid) (b)

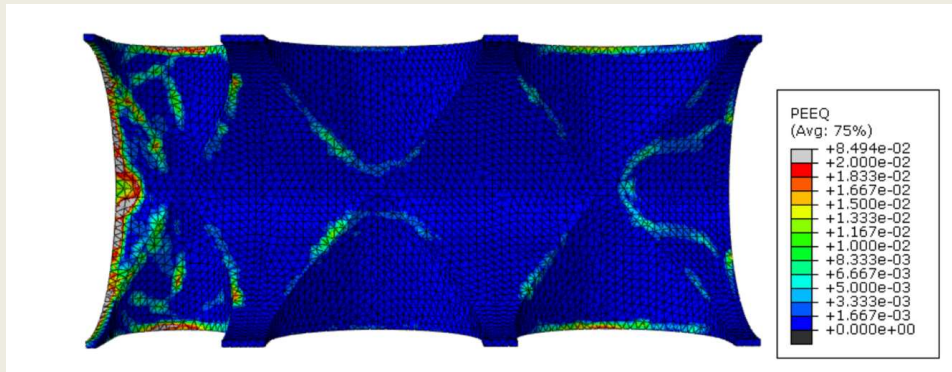
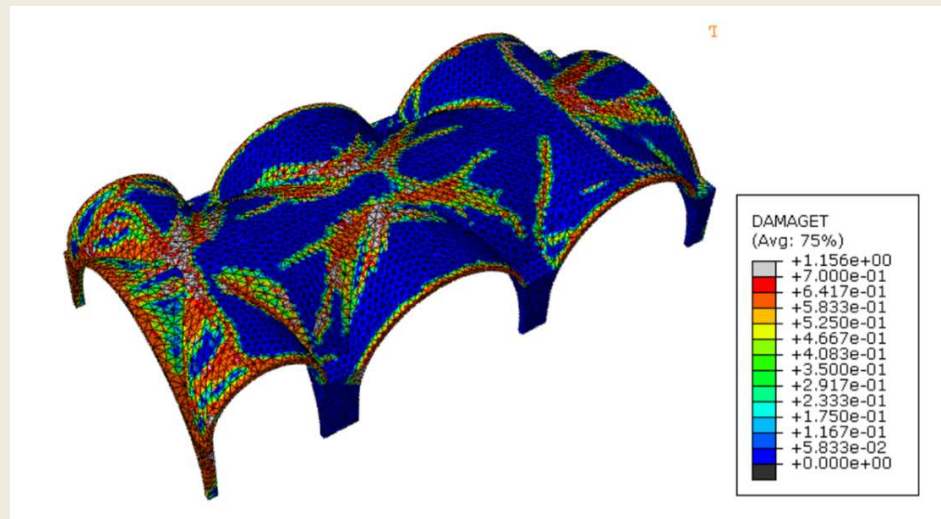
Može se uočiti da numerički model relativno dobro reproducira pukotine koje su se pojavile na tornju i svodu crkve. Treba naglasiti da velik dio pukotina na konstrukciji nije vidljiv zbog fasade ili zato što je u unutrašnjosti zida. Također, numerički su pokazane i mikropukotine koje se potencijalno s vremenom mogu razviti u šire i ozbiljnije pukotine. Pri sljedećim manjim potresima je poseban naglasak na praćenju razvoja tih pukotina.

Područja oštećenja materijala (drobljenje materijala i vlačno raspucavanje) s gornje strane svoda crkve su vizualno teže uočljive zbog samog sastava i slojeva svoda s gornje strane. Međutim, takva oštećenja su opasna jer predstavljaju mjesta propagacije pukotina čak i za stalno opterećenje što vodi na mehanizam otkazivanja konstrukcije svoda koja je vitka i osjetljiva na bilo koje dinamičke i horizontalne utjecaje.

(a) Područje rasprostiranja pukotina s unutrašnje strane svoda crkve prikazanog preko ekvivalentnih plastičnih deformacija

(b) Rasprostiranje oštećenja materijala u svodu zbog vlačnih naprezanja

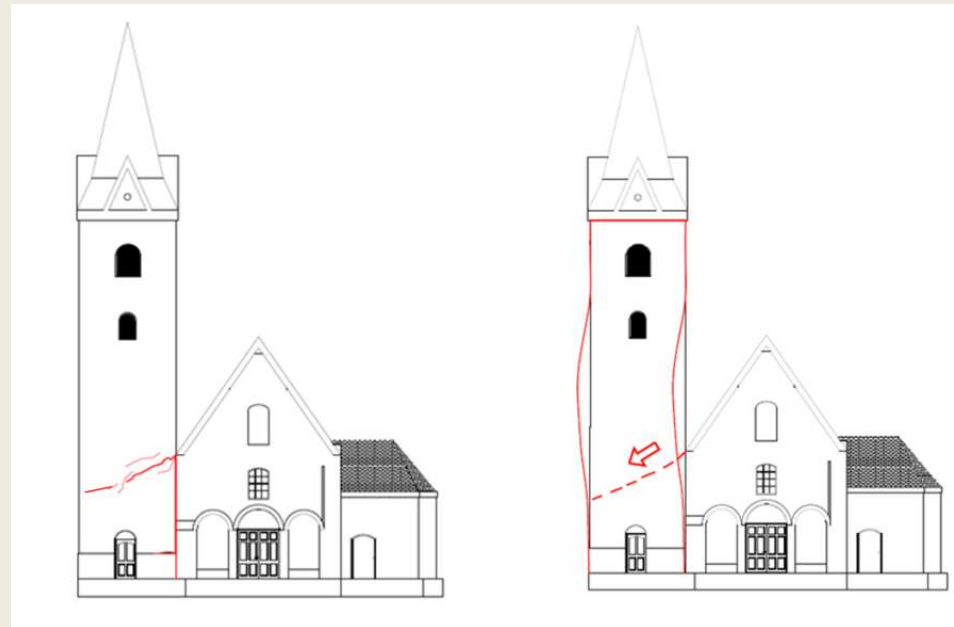
Osnovni mehanizam oštećenja tornja

- Horizontalni (blago kosi) lom zvonika u visini vijenca crkve. Dominantno vidljiva posljedica potresa je aktivacija klizne plohe na zvoniku uslijed nepovoljnog međudjelovanja crkve i zvonika. Prilikom pregleda dodatno je utvrđeno značajno zakrivljenje vertikalnog brida zvonika na sjevernoj strani koje ukazuje na deformaciju prema prikazanoj shemi

- Lokalni blokovski mehanizmi otkazivanja gornjeg dijela zidova zvonika. Pukotine u gornjem dijelu zvonika ispod vijenca krovništa upućuju na cijeli niz mogućih lokalnih otkazivanja zidova.

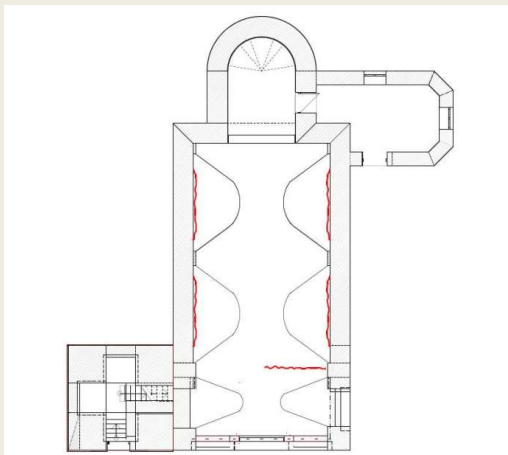
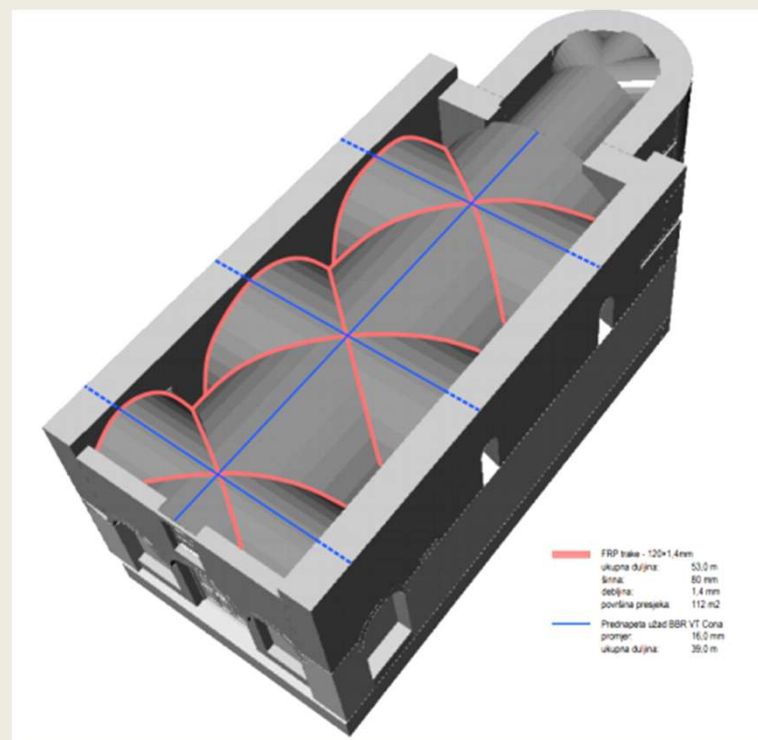
Iako je postojeći horizontalni serklaž po obodu zidova crkve značajno pridonio dobrom ponašanju strukture u potresu, pa tako i minimalnim oštećenjima svodova, evidentirane pukotine upućuju na početak otvaranja mehanizama oštećenja svoda. Radi se o blagom razdvajanju uzdužnih zidova od svoda čime isti ostaje u nestabilnom polupridržanom stanju koje pri jačim potresima može progresijom rezultirati djelomičnim urušavanjem. Stoga se kao mjera popravka, ali i pojačanja izvode dvije grupe zahvata kojima bi se značajno povećala otpornost te zidane strukture. Kao mjera stabilizacije postavlja se sustav ortogonalnih naknadno prednapetih zatega u oba glavna smjera i to u visini tjemena svodova. Time se smanjuje mogućnost razilaženja glavnih oslonačkih linija. Kao druga grupa zahvata izvodi se linijsko pojačanje presječnih izvodnica križnih svodova ljepljenjem karbonske tkanine nosive u smjeru izvodnica. Oba zahvata spadaju u prihvatljive tehnike revezribilnog tipa kojima se minimalno zadire u osnovnu strukturu i kod kojih se učinkovito može provoditi monitoring i aktivnosti redovnog održavanja

Mjere pojačanja zidanog svoda s gornje strane (plava linija – prednapete čelične zatege i crvena linija – jednosmjerne ljepljene karbonske tkanine)

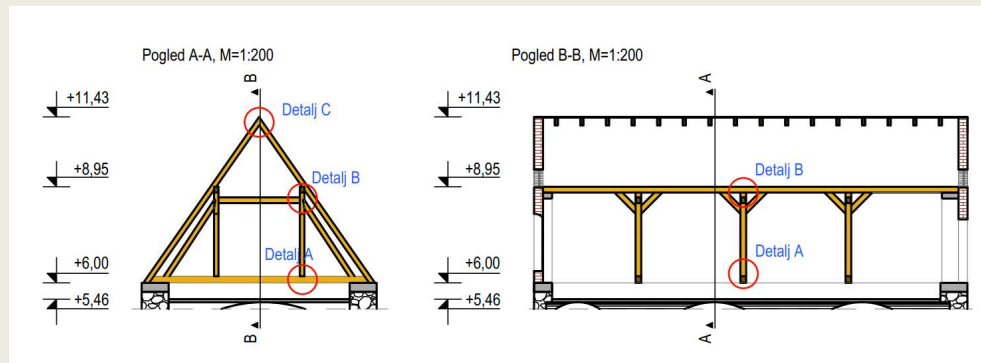
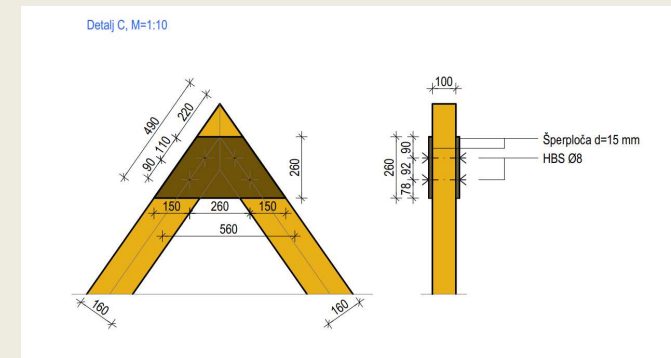
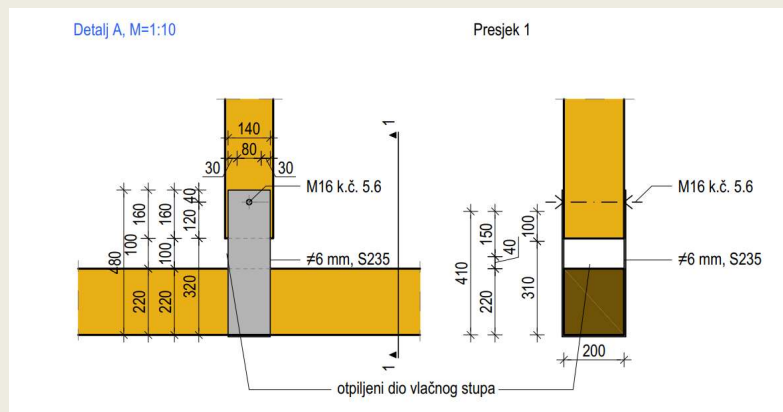
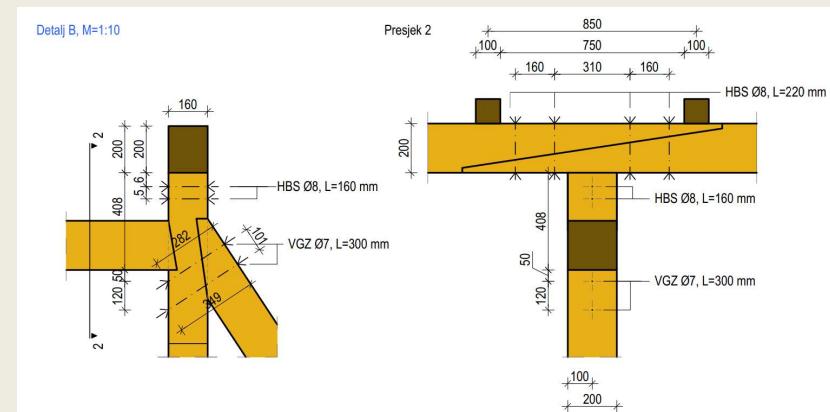
Prisutne su uzdužne pukotine u gredama i stupovima glavnih nosača- pukotine od isušivanja i volumnog „rada“ drva, iako pukotine bitno ne utječu na kapacitet nosivosti elementa, iste značajno smanjuju trajnost i predstavljaju rizična mjesta biološke zaraze. Vidljive pukotine na mjestu spoja elemenata

Lokalna pojačavanja spojeva vijcima za drvo

Lokalna pojačavanje čeličnim vezicama
