15. Dani Hrvatske komore inženjera građevinarstva Opatija, 2021.

OBNOVA I STATIČKA SANACIJA ZGRADA U ZAGREBU NAKON POTRESA 2020.

Marina Karanac, dipl.ing.građ.

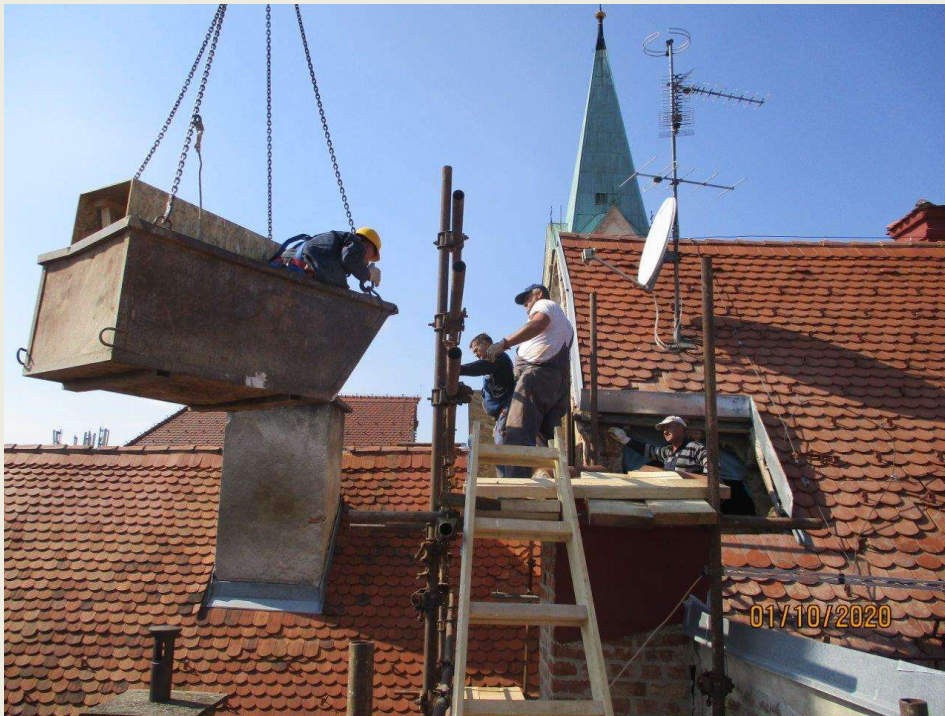
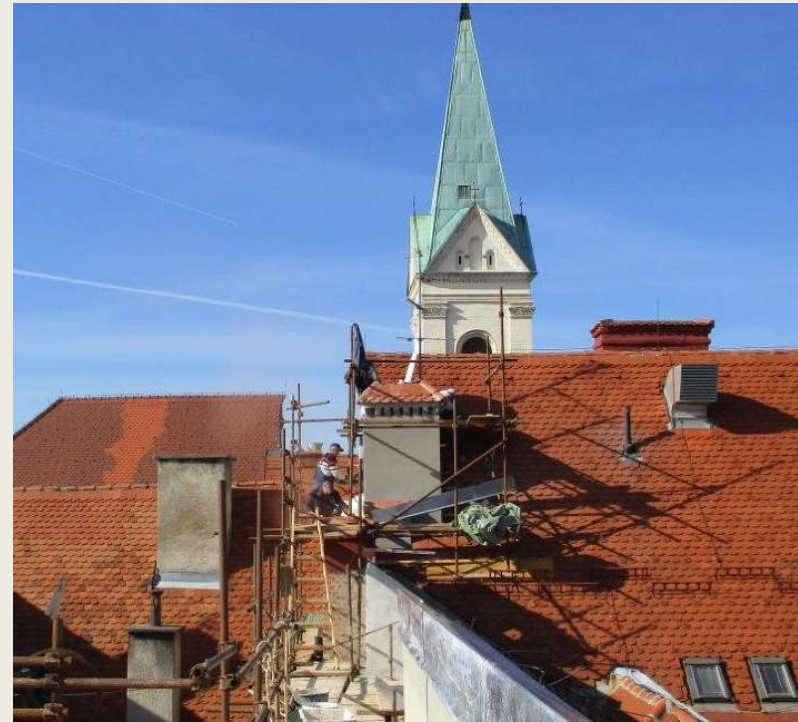
- Dimnjaci na zgradi su bili oštećeni i dijelom popadali, zidovi i svodovi su popucali, stropovi i žbuka velikim dijelom je otpala.
