HRVATSKA KOMORA INŽENJERA GRAĐEVINARSTVA

15. Dani Hrvatske komore inženjera građevinarstva

Analiza postojećeg stanja, sanacija i ojačanje nosive konstrukcije Nadbiskupskog Dvora na Kaptolu

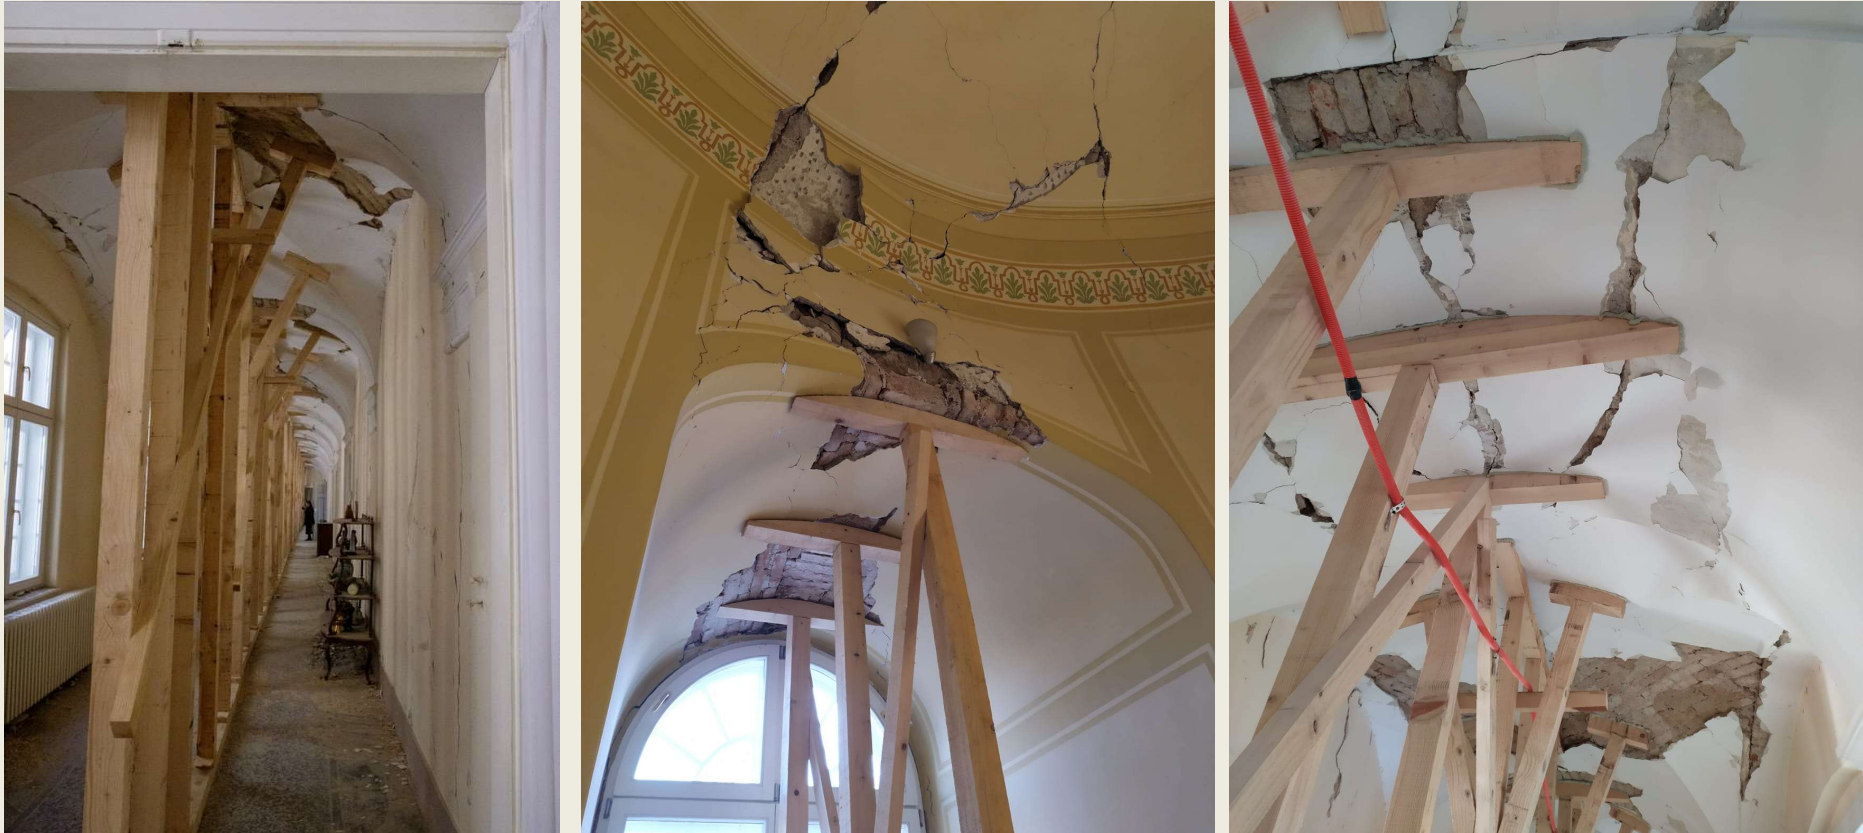
- Svodovi znatno oštećeni i postojeći materijal se nalazi u rasutom stanju.
- Nakon „Petrinjskog“ potresa degradacije svodova se nastavila te je osigurano dodatno pridržanje.

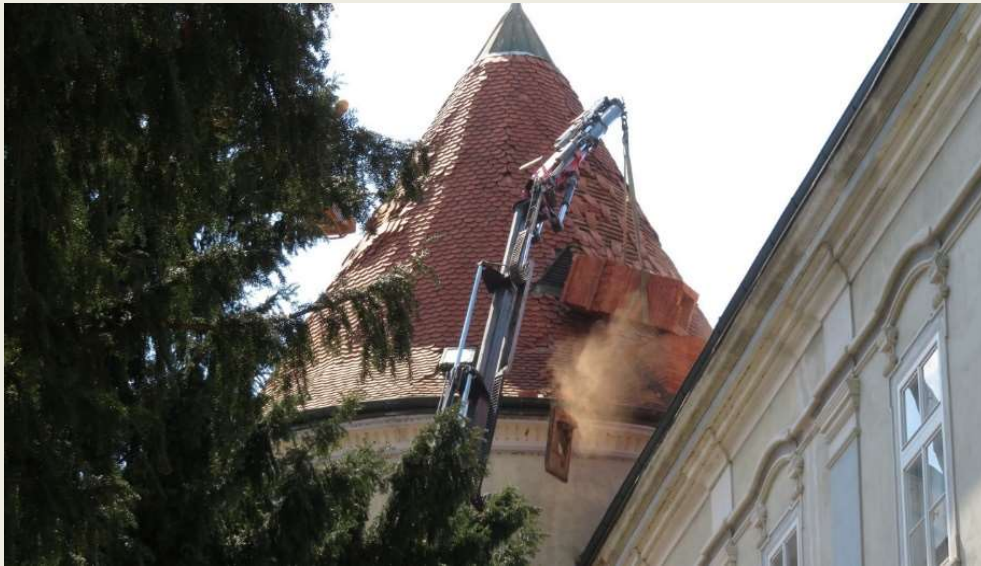
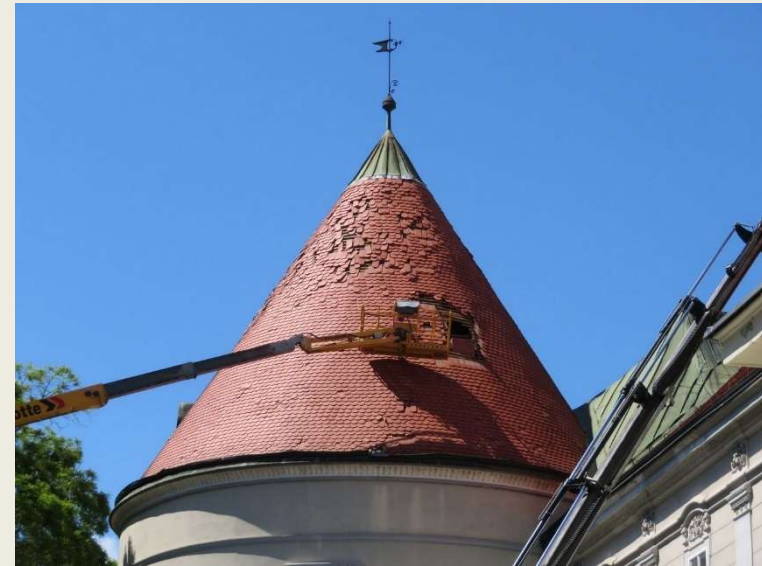
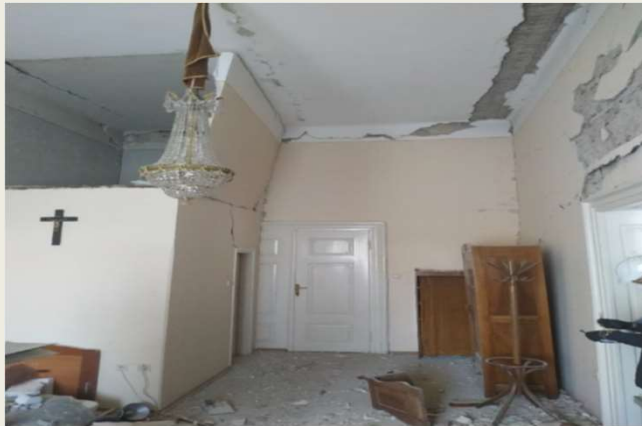
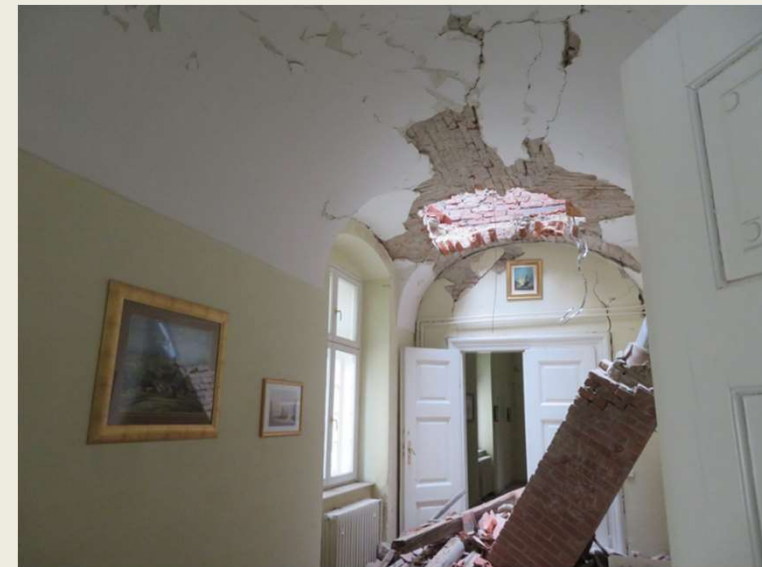
- Uklanjanje nestabilnih dijelova i urušenih konstruktivnih i nekonstruktivnih dijelova

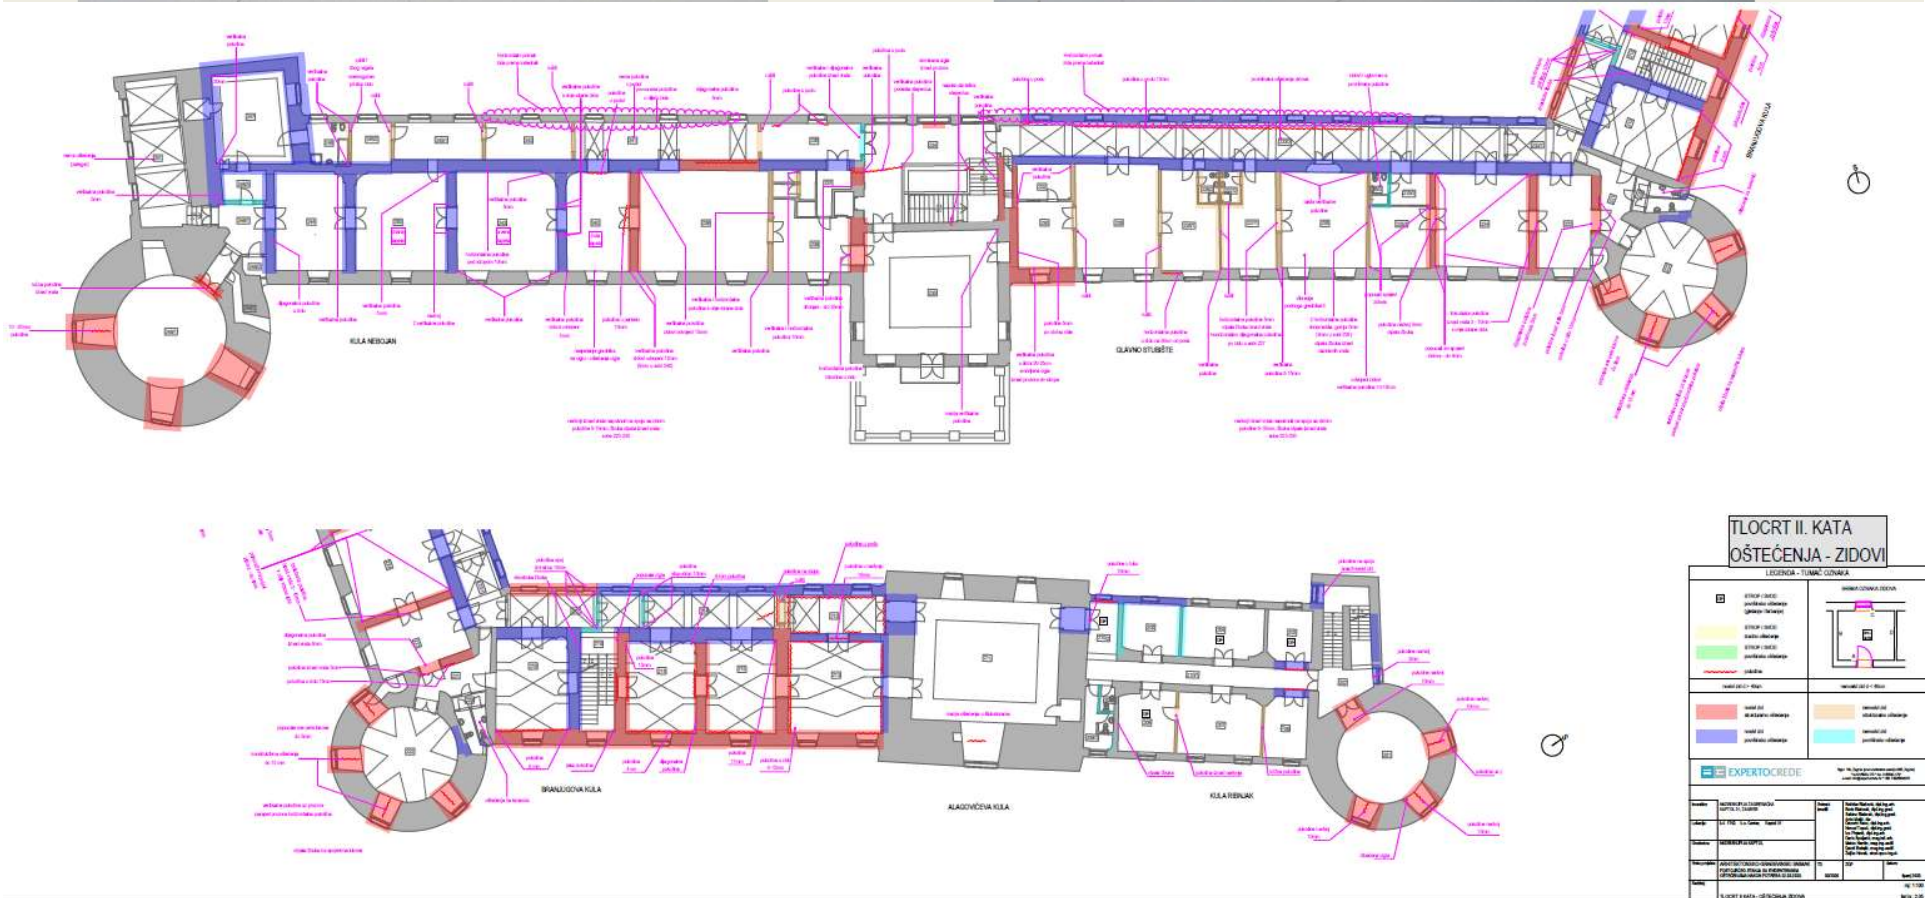
- Izvršena detaljna numeracija i fotodokumentacija oštećenja i pukotinskog stanja te praćenje daljnjeg razvitka pukotina (EXPEROCREDE d.o.o.)

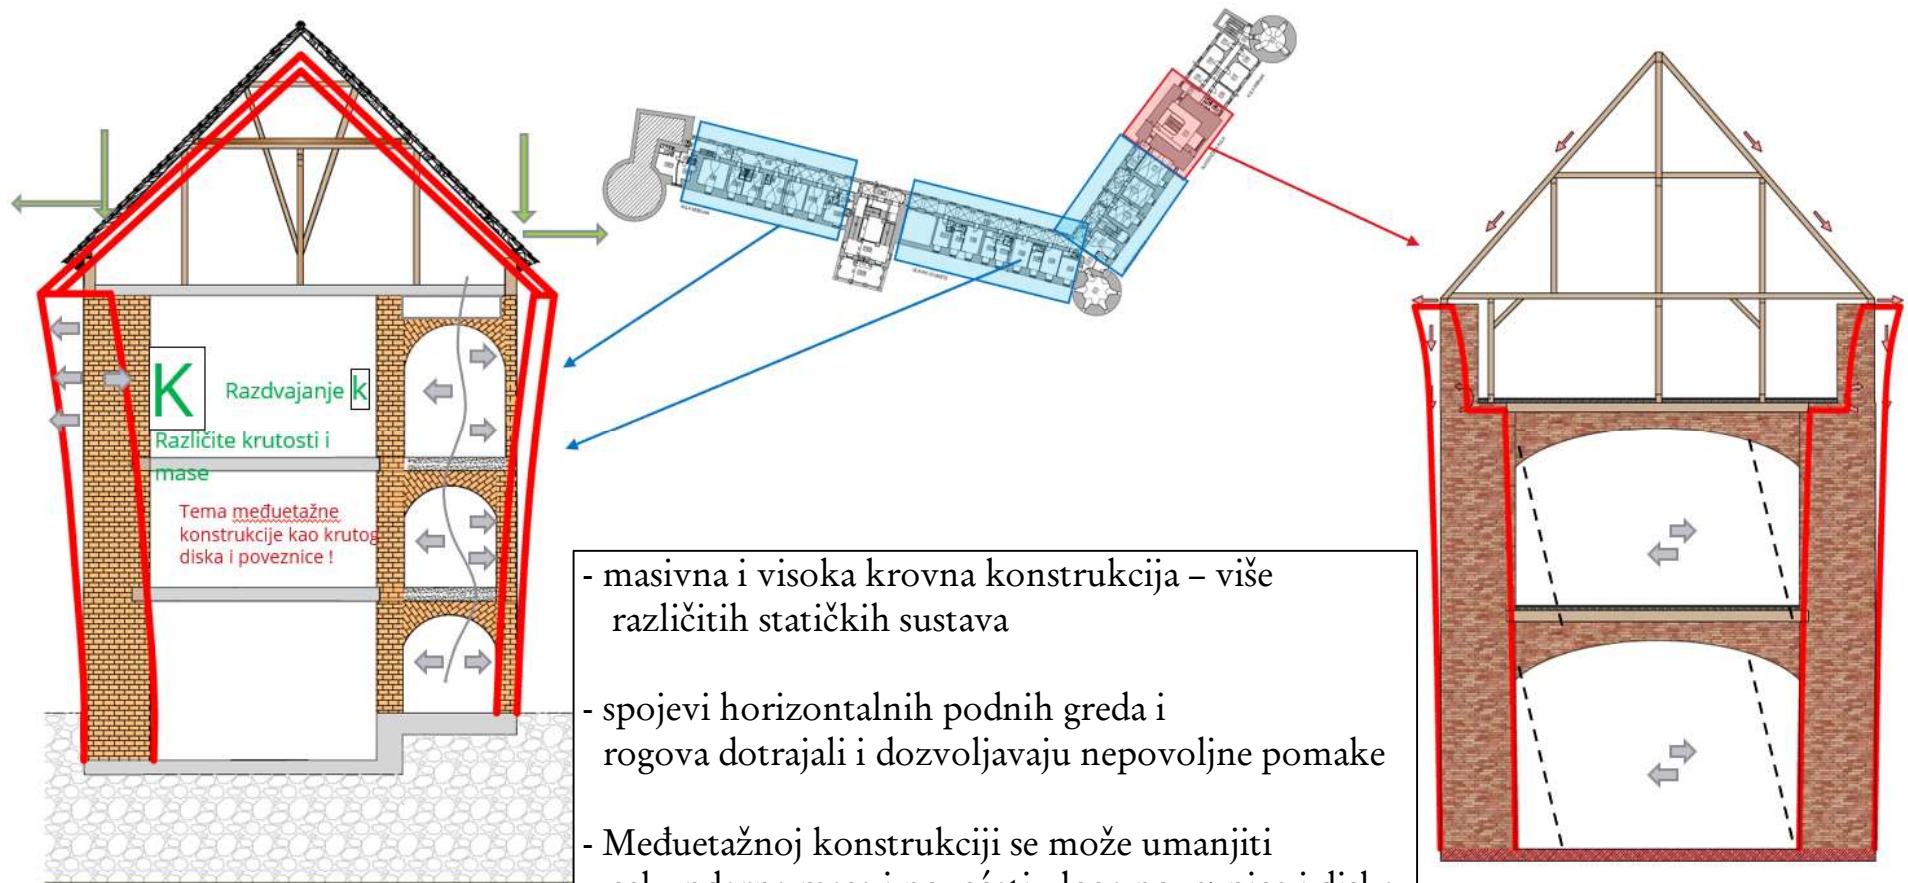
Karakteristični konstruktivni sustavi

- masivna i visoka krovna konstrukcija – više različitih statičkih sustava
- spojevi horizontalnih podnih greda i rogova dotrajali i dozvoljavaju nepovoljne pomake
- Međetažnoj konstrukciji se može umanjiti sekundarna masa i povećati uloga poveznice i diska
- krov prenosi dio horizontalne sile na parapetne zidove (pogotovo u potresu)

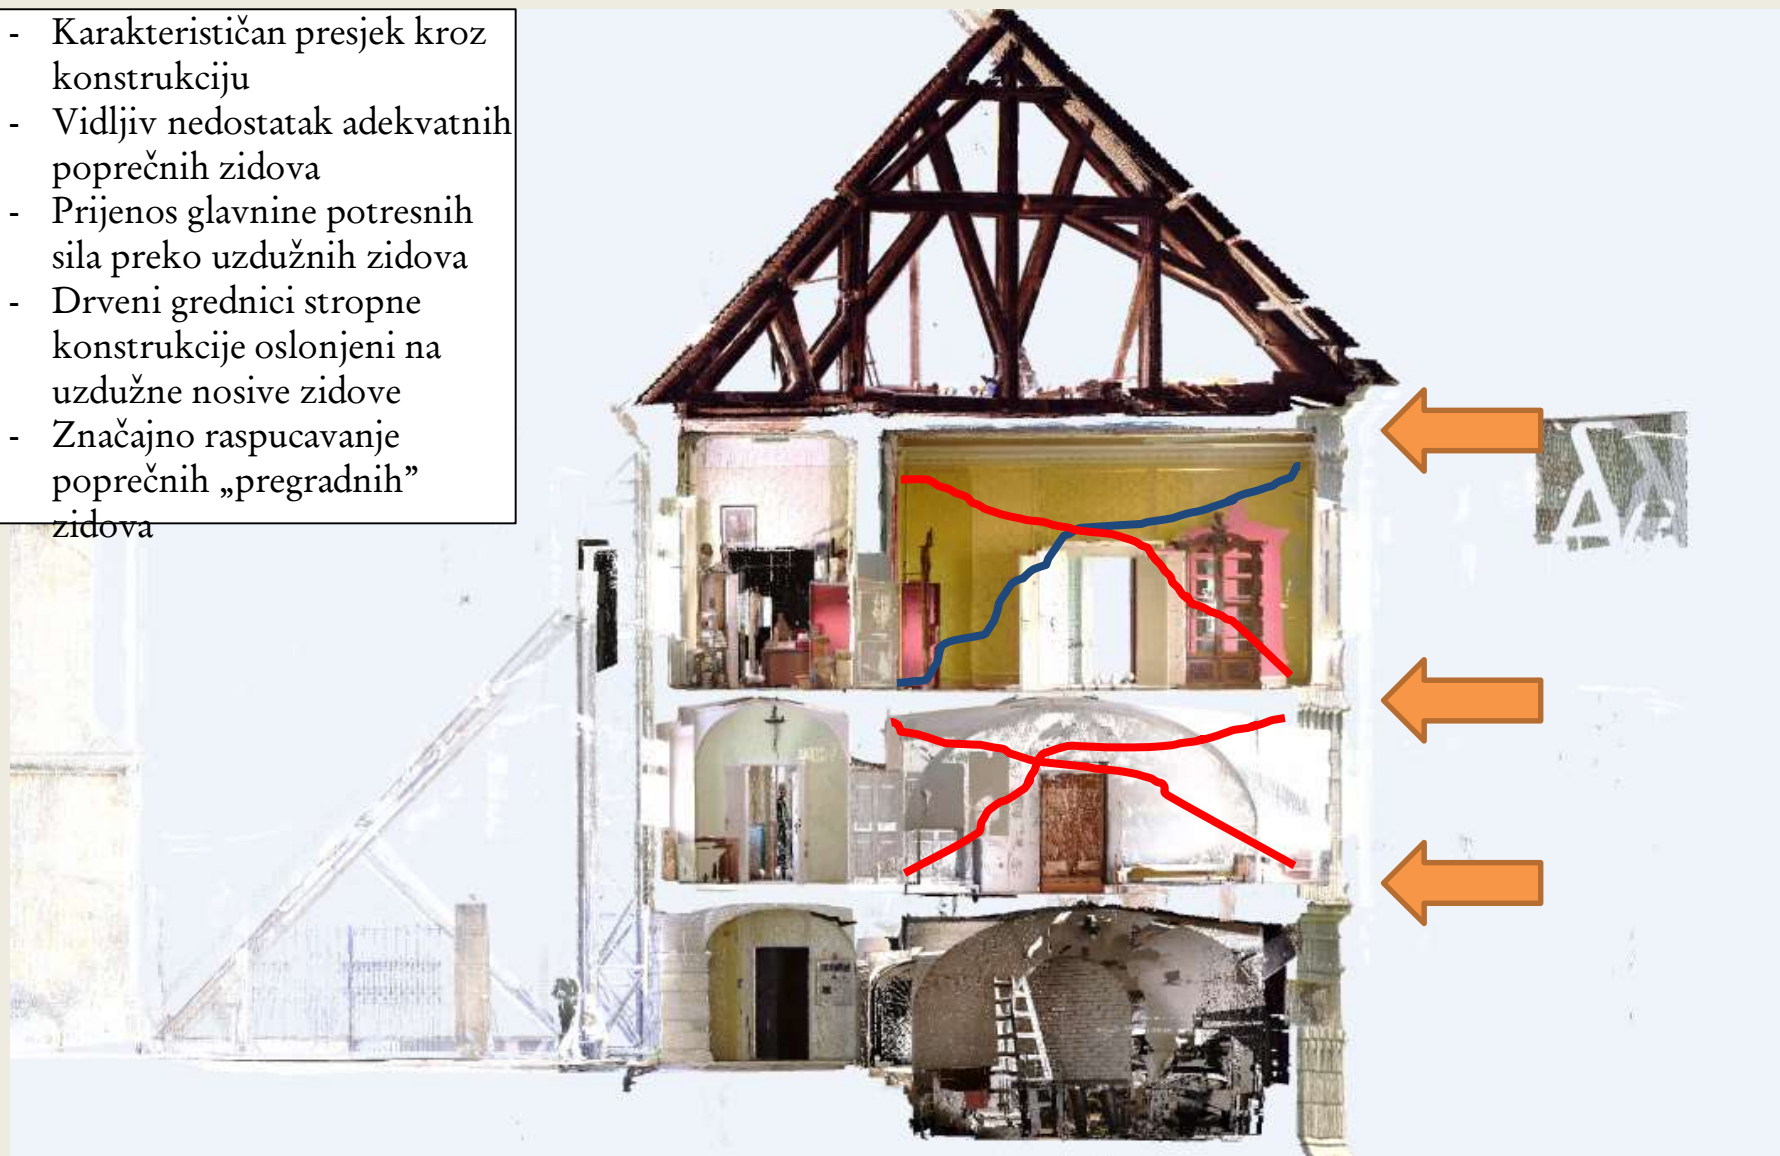
Karakteristični konstruktivni sustavi

- Karakterističan presjek kroz konstrukciju
- Vidljiv nedostatak adekvatnih poprečnih zidova
- Prijenos glavine potresnih sila preko uzdužnih zidova
- Drveni grednici stropne konstrukcije oslonjeni na uzdužne nosive zidove
- Značajno raspucavanje poprečnih „pregradnih” zidova

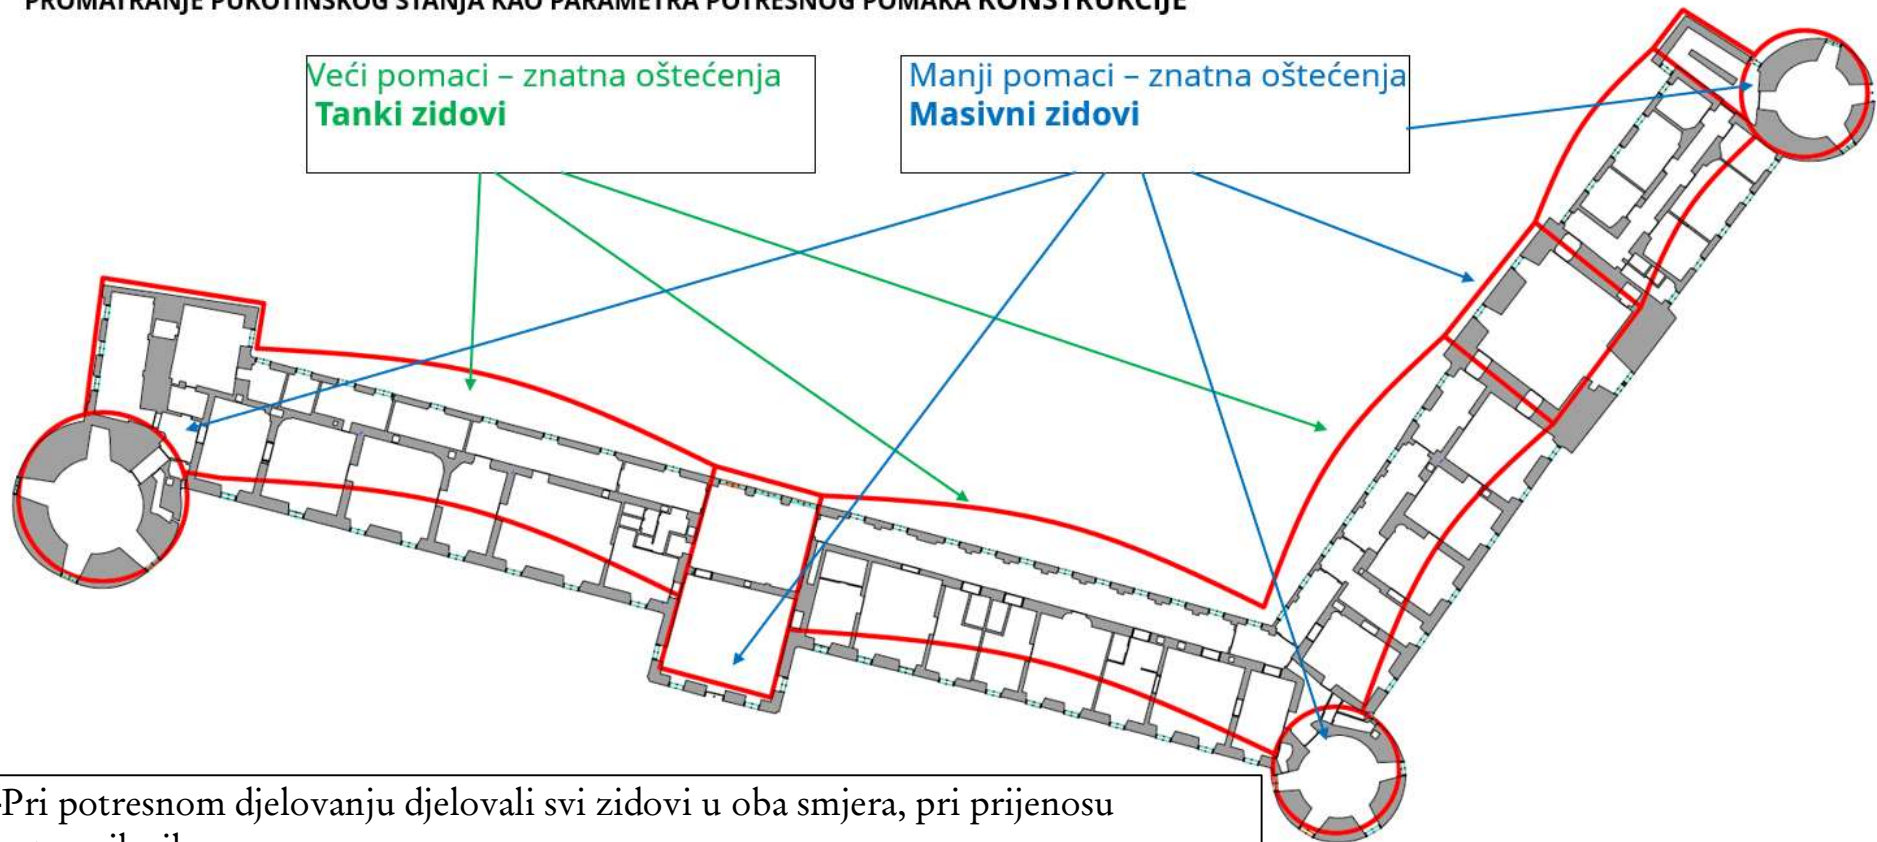
Karakteristični konstruktivni sustavi

- KONSTRUKCIJA GRAĐENA U VIŠE FAZA TIJEKOM 800 GODINA
- RAZLIČITO MEĐUDJELOVANJE CJELINA GRAĐENIH U RAZLIČITO VRIJEME
- PROMATRANJE PUKOTINSKOG STANJA KAO PARAMETRA POTRESNOG POMAKA KONSTRUKCIJE

-Pri potresnom djelovanju djelovali svi zidovi u oba smjera, pri prijenosu potresnih sila

-Uzdužni zidovi zidani debljine između 40 i 120 cm.

-Poprečni zidovi zidani kao tanki debljine 12-24 cm

-Zidani kao vertikalno nenosivi zidovi (nisu povezani sa stropnom konstrukcijom)

- Ne prate se po visini

-U potresu se ponašali kao potresno aktivni zidovi „gurani” od masivnih uzdužnih zidova

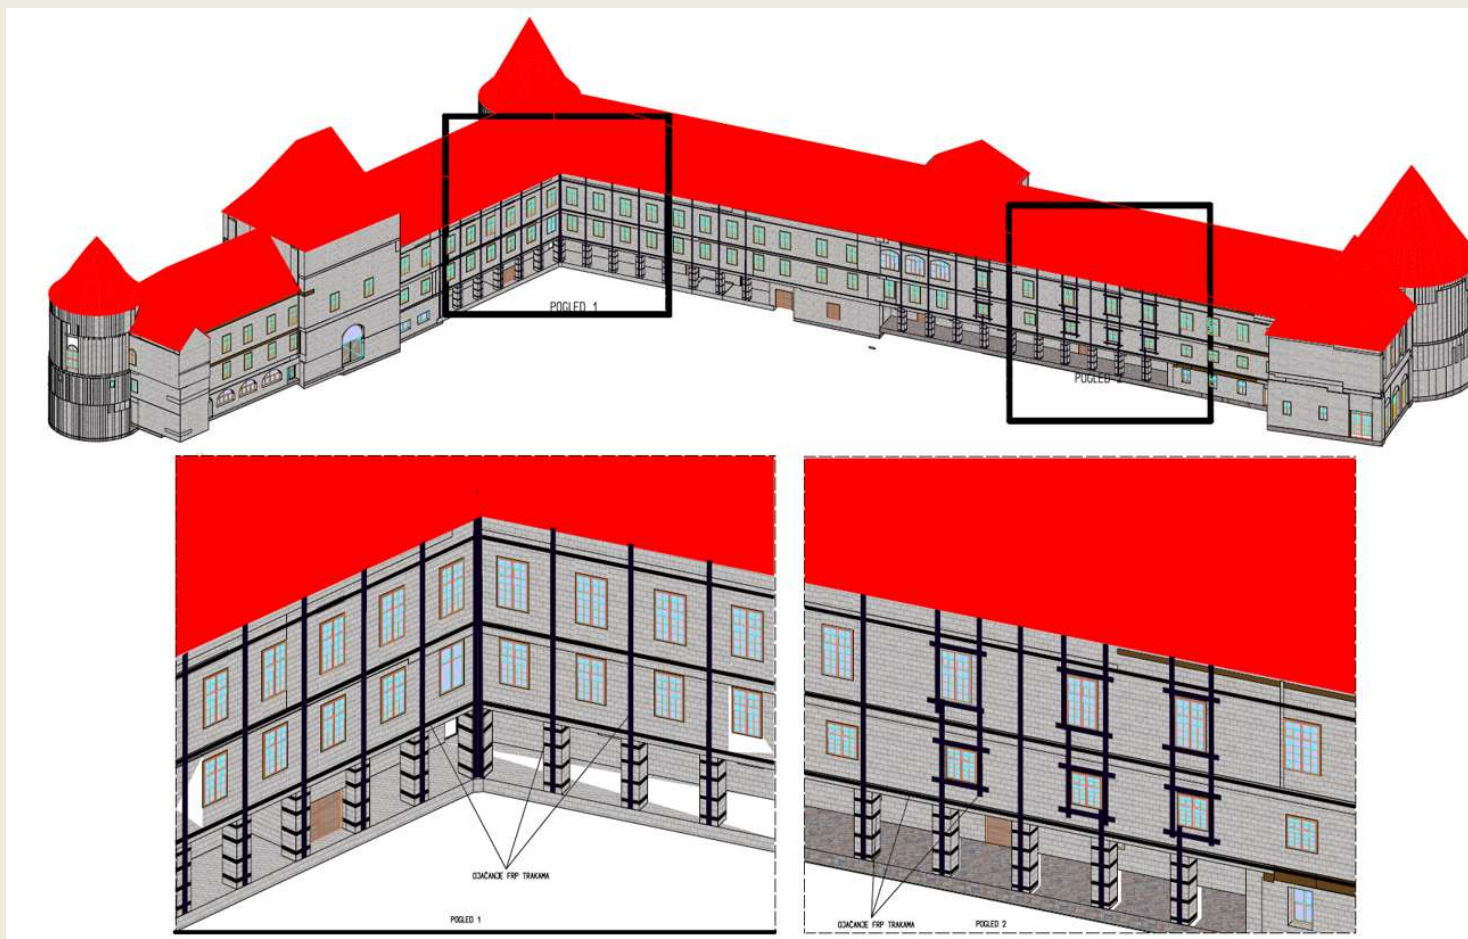
Ojačanje fasadnog zida prema katedrali

- Zid pokazuje tendenciju prevrtanja izvan svoje ravnine
- Potrebno osigurati dodatnu vlačnu i posmičnu čvrstoću zidnog platna ugradnjom FRP traka i FRCM mrežica
- Izvodi se prihvat fasadnog platna čeličnim sidrima u razini međukatnih konstrukcija
