„ANALIZA GREŠAKA PRI PROJEKTIRANJU I
IZVOĐENJU GRAĐEVINA VEZANO UZ
STROJARSKE INSTALACIJE I
POTREBA PODIZANJA KVALITETE
PROJEKATA“

Marko Jakobović

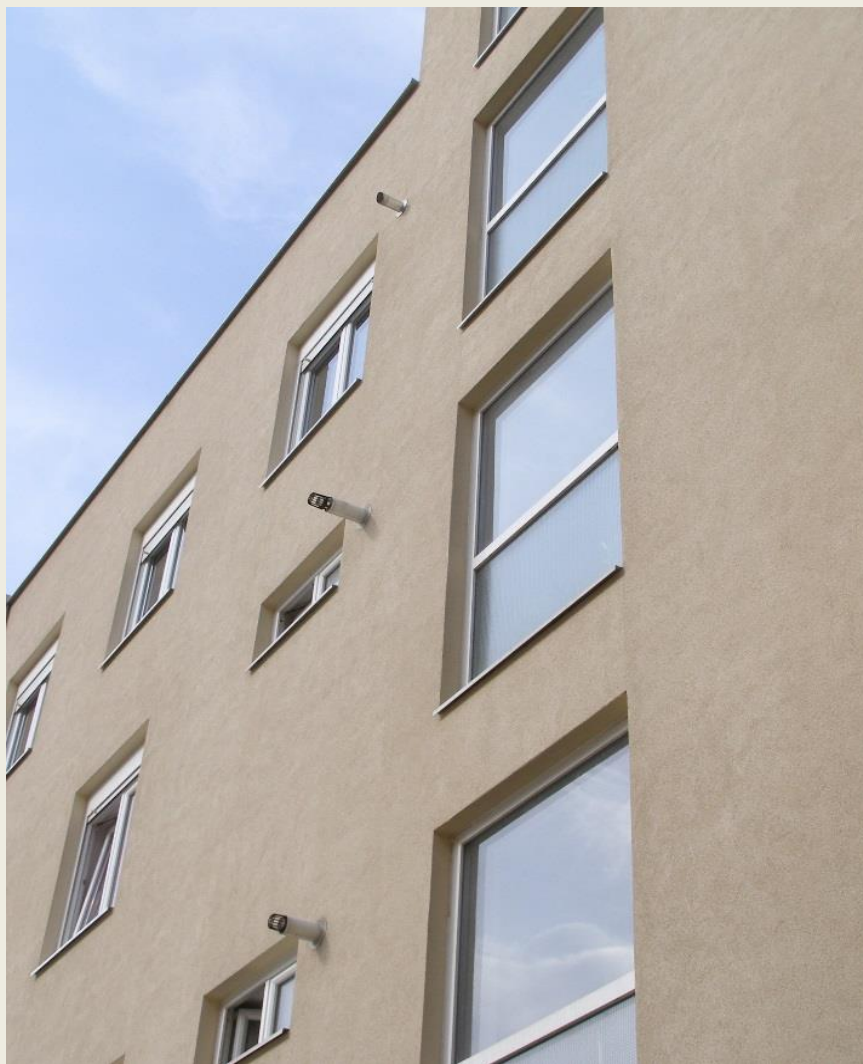
Slika 4 – Neispravni fasadni ispusti plinskih trošila

Donji primjer (slika 4) pokazuje kako se prilikom projektiranja i izvođenja obnove vanjske ovojnice nije mislilo na postojeće neispravne pozicije fasadnih plinskih trošila.

Razvidno je da će fasada nakon nekog vremena imati oštećenja i fleke od oborinskih voda.

Prilikom definiranja projektnog zadatka trebalo je pristupiti izradi strojarskog projekta koji bi ovu situaciju riješio na 2 moguća načina :

- ***Sanacija postojećeg zajedničkog unutarnjeg dimnjaka*** na objektu te montaža novih kondenzacijskih aparata na nove pozicije unutar stambenih prostora (slika 5),
- ***Izrada novog montažnog fasadnog dimnjaka*** te montaža novih kondenzacijskih aparata na postojeće pozicije unutar stambenih prostora .

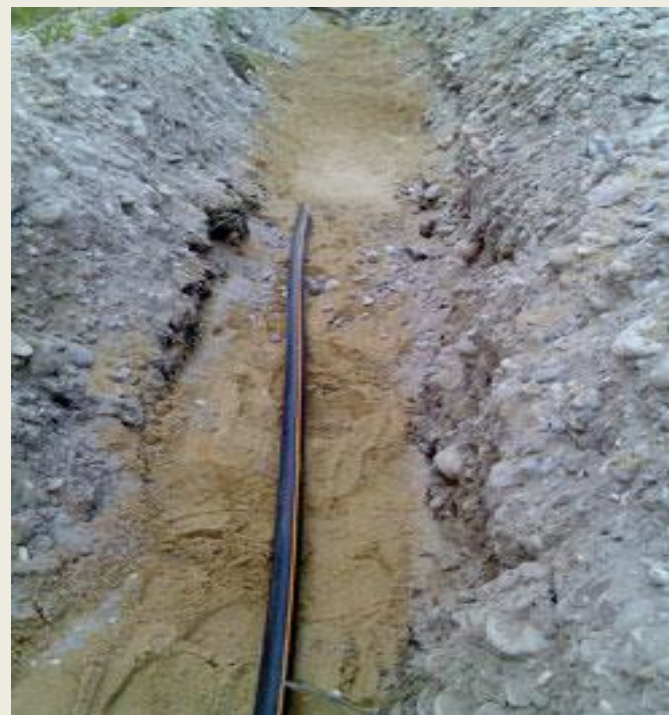
Slika 7 – Neispravan rov plinovoda

(neispravni gabariti
rova za podzemni
plinovod UNP-a,
nedostatak markirne
trake plinovoda) :

U praksi se često susreću neispravni rovovi plinovoda koji predstavljaju potencijalnu opasnost od požara ili eksploz. ako nisu pravilno izvedeni i dimenzionirani. Greške prilikom planiranja i/ili radova polaganja instalacija:

- Dubina rova premala (mogućnost oštećenja cijevi obradom tla, erozija tla oborinama),
- Širina rova premala (nemogućnost ulaska radnika u rov prilikom radova spajanja),
- Nepostavljanje označavajuće trake (opasnost od oštećenja instalacije rovokopačem),

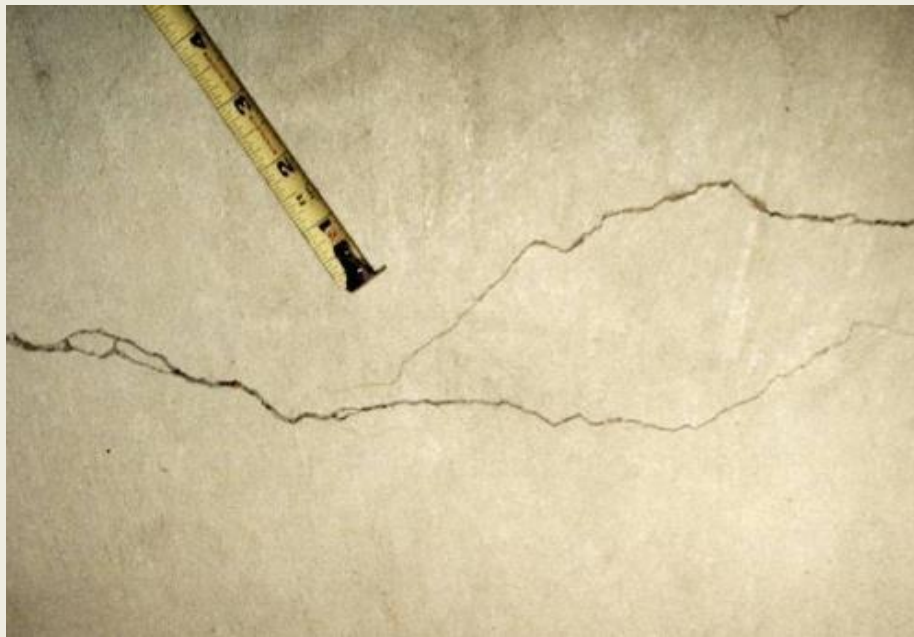
Slika 9 – Lom betonske nosive ploče uslijed premale projektne nosivosti

3.3. Pucanje nosivog dijela konstrukcije strojarske opreme (tragovi napuknuća betonske nosive ploče spremnika UNP-a)

Zbog nepoznavanja tehničkih karakteristika spremnika UNP-a (odnos volumena i dozvoljene ukupne mase) dolazi do poddimenzioniranja nosivih ploča spremnika na kojima uslijed prevelike težine dolazi do loma te, samim time, do naginjanja i/ili oštećivanja spremnika.

Kod dimenzioniranja je potrebno poznavati propisani odnos max. opterećenja podloge i geometrij. volumena spremnika (npr. 2700 lit / 3400 kg , 4850 lit / 5900 kg , 6400 lit / 7800 kg)
