# Pregled mosta “Dr. Franja Tuđmana” upotrebom bespilotne letjelice i mjere zaštite sustava prigušenja titranja zatega

Hrvoje Rukavina, dipl.ing.građ., Hrvatske ceste d.o.o., Zagreb

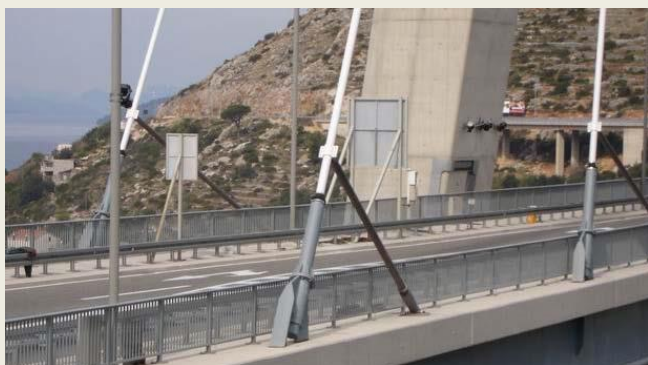
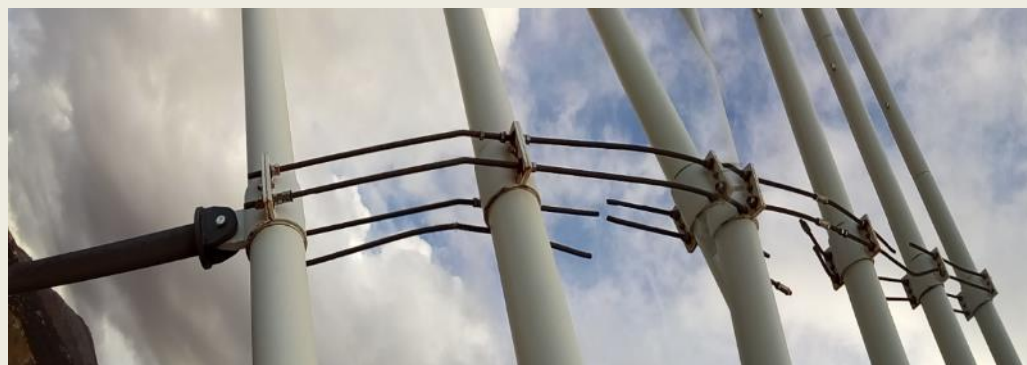
snažne oscilacije zatega + vibracije spregnute grede
- III/2006. ugrađeni prigušivači oscilacija zatega

smirivanje oscilacija zatega i vibracija grede
- XI/2014. uočeno pucanje poprečnih veza zatega

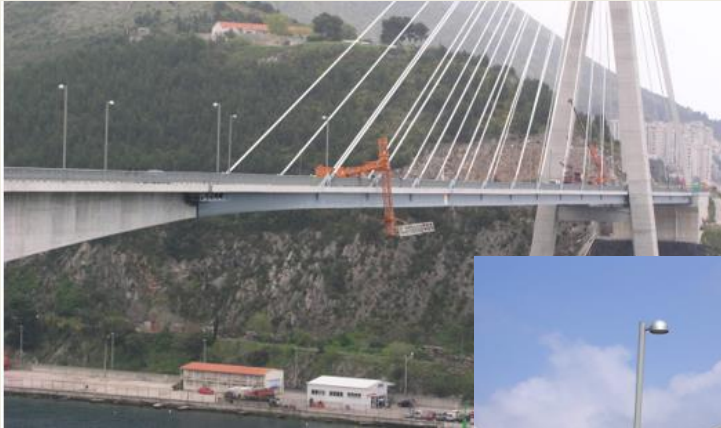
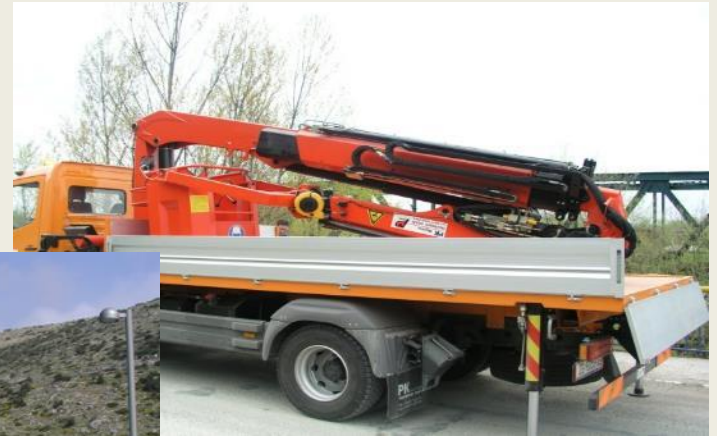
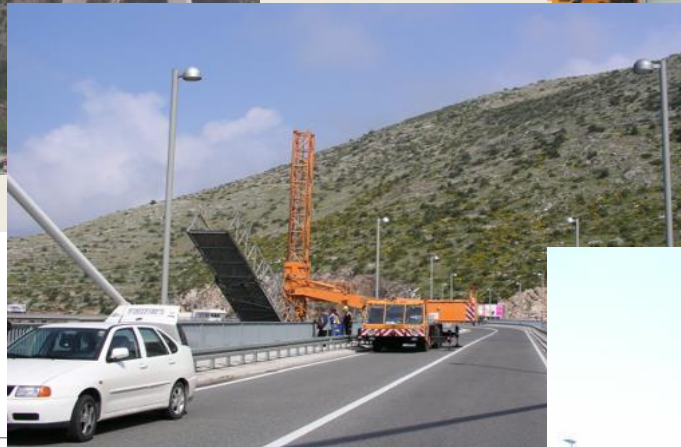
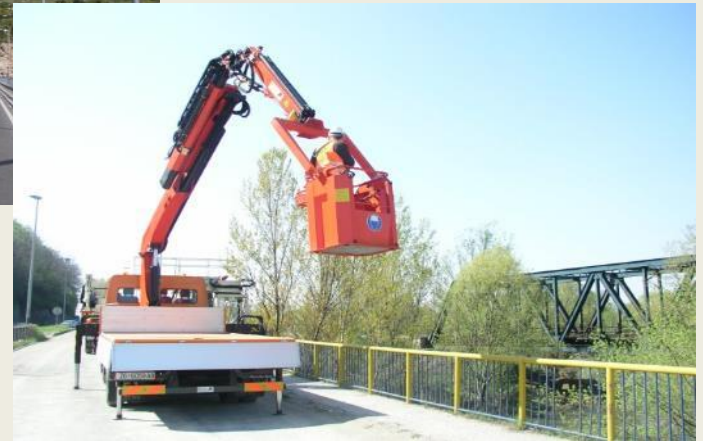
Ograničena uporaba konvencionalne opreme za pregled

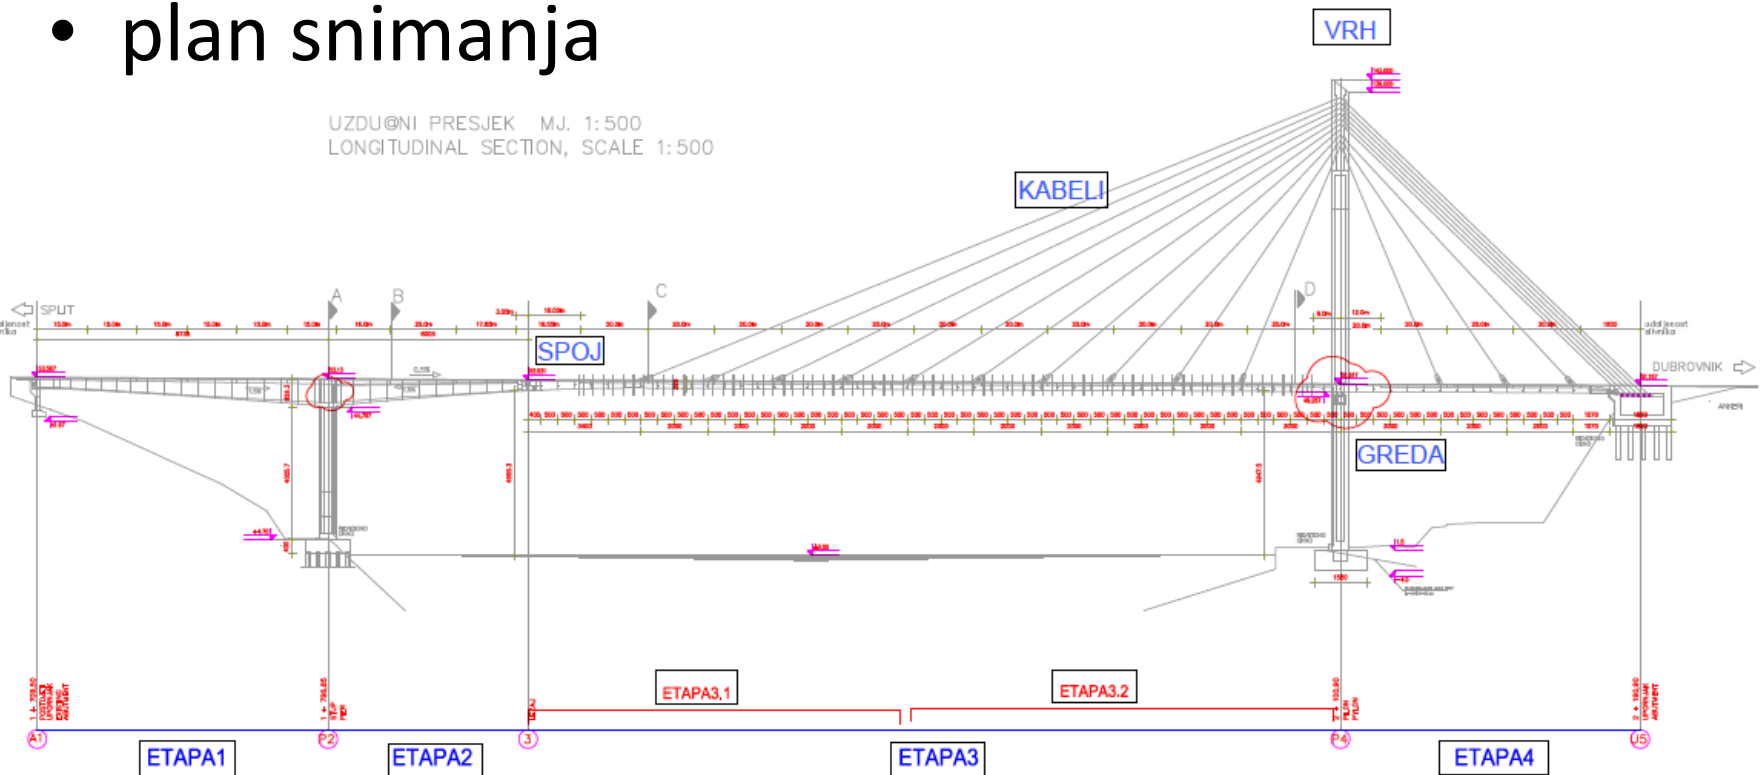
UZDUŽNI PRESJEK MJ. 1:500  
LONGITUDINAL SECTION, SCALE 1:500

- plan snimanja

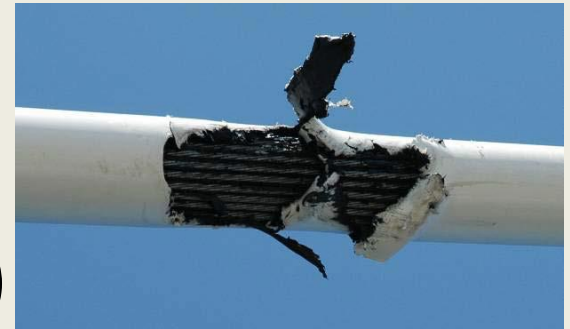
- 38 zatega od čelične užadi promjera 15,7 mm u strukovima od 27 do 61 komada, zaštićenih polietilenskim cijevima
- III/2005. kiša+snijeg+vjetar
- ! vibracije zatega (Amp=2,5m)
- ! posljedično značajne vibracije grede (torzija i savijanje) u trajanju 2 sata (buka)
- oštećenja: jedna zaštitna cijev, nekoliko spojeva cijevi na pilon, stupovi rasvjete

- SP pokazao da je statički i dinamički odziv mosta jednak kao u vrijeme pok. opterećenja
- mjere za smanjenje vibracija: aerodinamičke (površinska obrada zaštitnih cijevi) i mehaničke (ugradnja prigušivača ili poprečnih zatega)
- odabrano prigušenje oscilacija ugradnjom prigušivača: Maurer ACD MR-Tehnologija
  - 18 pojedinačnih, 2 za grupu po 6 zatega (DU)

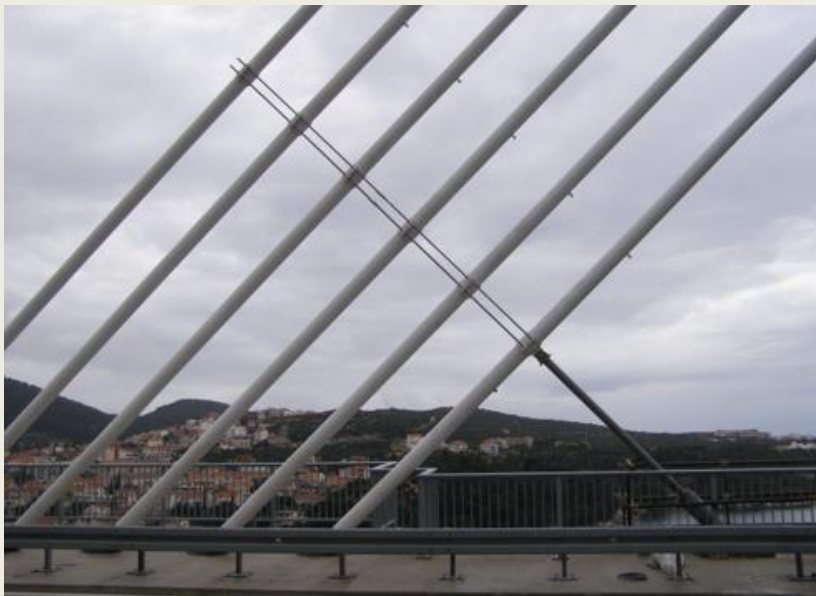
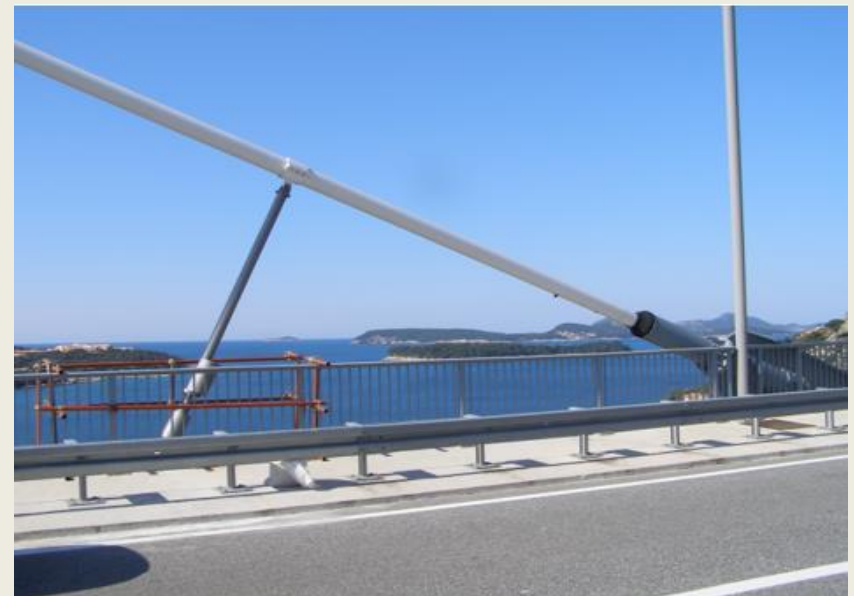
- magneto-reološki fluid (suspenzija čestica s magnetskim svojstvom u fluidu (Fe + ulje))
- pasivni i polu-aktivni rad (promjenom jakosti struje prilagođava se prigušenje freq., pomak )

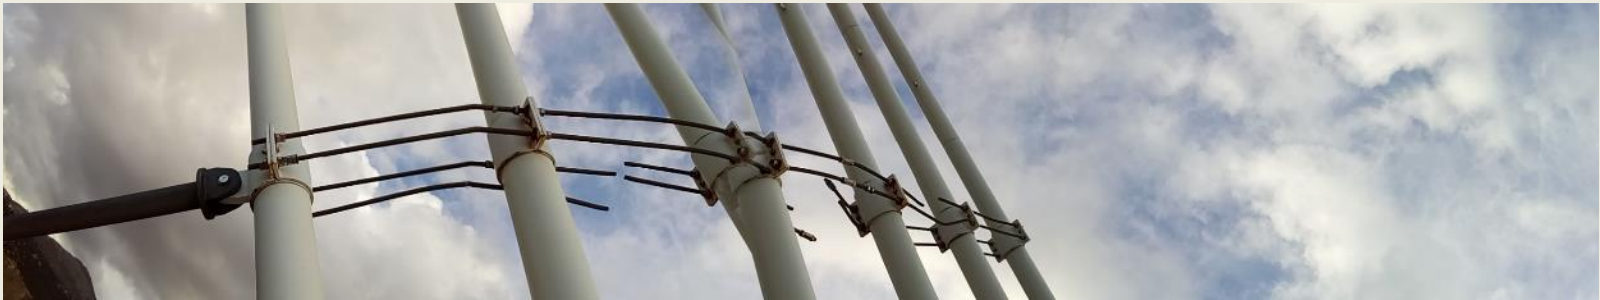
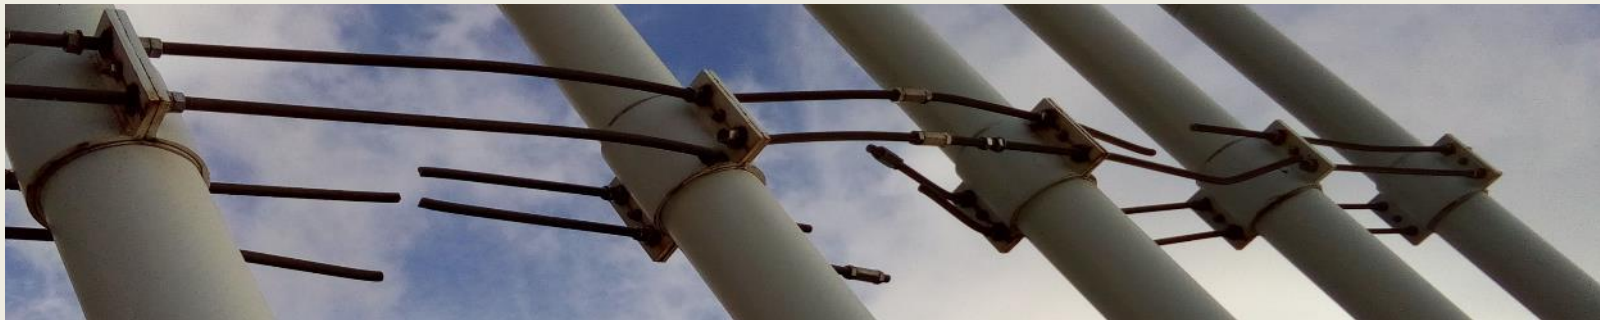
- XI/2014. uočeno pucanje poprečnih veza sa prigušivačem na zategama 14–19 (navoj M24)

- prijedlog: zamjena poprečnih veza ukriženim cijevnim profilima  $\Phi 50/5$  mm (višestruko veća otpornost na savijanje i torziju)
- zglobni spoj prihvata nove poprečne veze u čvoru sa oblogom zatege osigurava dodatnu otpornost u slučaju vibriranja zatega u različitim ravninama

- Prijedlog aktivnosti:
  - zamjena svih poprečnih veza zatega
  - specijalistički istražni radovi i obnova mosta (AKZ!)
- Prijedlog mjera nadzora:
  - izrada revizijske platforme (pregledi + radovi)
  - uspostavljanje sustava monitoringa zatega i glavne rasponske konstrukcije
