Identifikacija izvora buke primjenom akustične kamere

Autor: Marko Serdar, građ.teh., Energonova d.o.o. Zagreb

Identifikacija izvora buke vrši se primjenom AKUSTIČNE KAMERE.

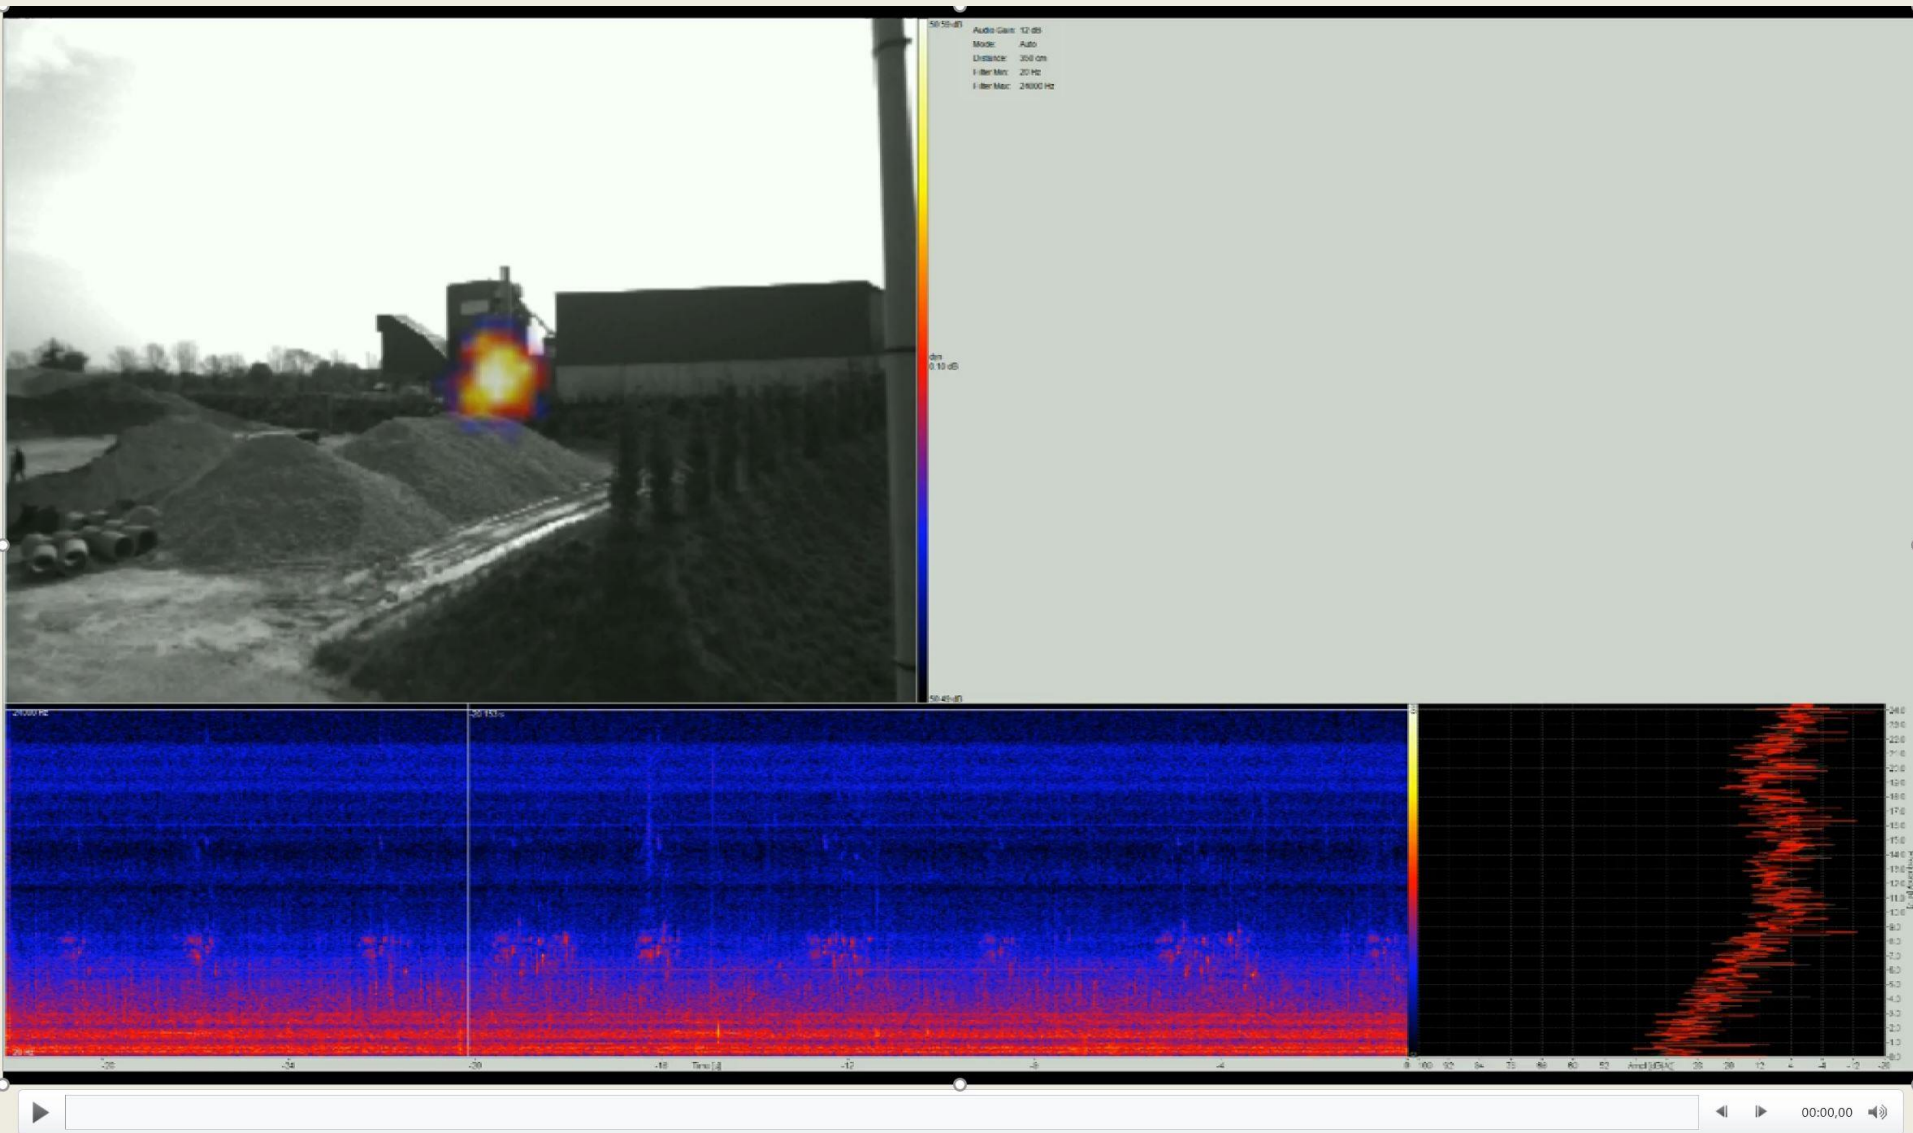
1. ASFALTNA BAZA

AKUSTIČNA KAMERA "*vidi*" izvor buke unutar definiranog frekvencijskog raspona [Hz], pokazuje njegov maksimalni intezitet [dB(A)] i dinamičko širenje buke od izvora.

Nakon izvršenog mjerenja izrađen je zapisnik o otkrivanju izvora buke

temeljem kojeg je napravljen prijedlog sanacije.

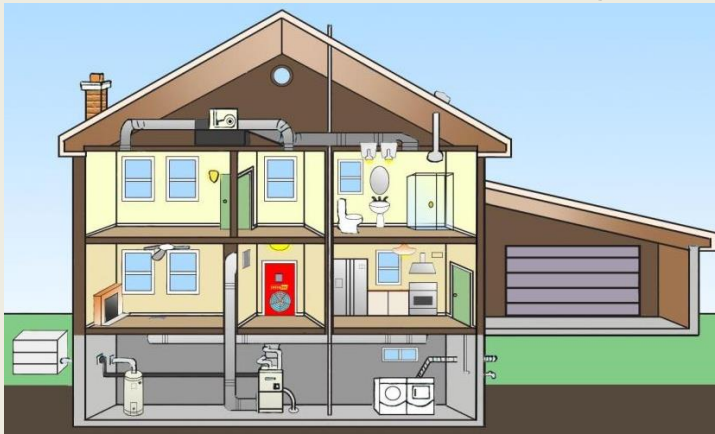
- način provođenja ispitivanja definiran je karakteristikama zgrade koja se ispituje (tlocrtna površina, visina, volumen, broj etaža, ventilacijski sustavi itd.)
- od manjih obiteljskih građevina koje se ispituju već sa jednim ventilatorom i pripadajućom ispitnom opremom
