Migrirajući inhibitori korozije - strategije, rješenja i iskustva s primjerima u zaštiti i sanaciji AB konstrukcija od korozije

Ivana Lipošćak, dipl.ing.građ., Cortec Corporation, Zagreb

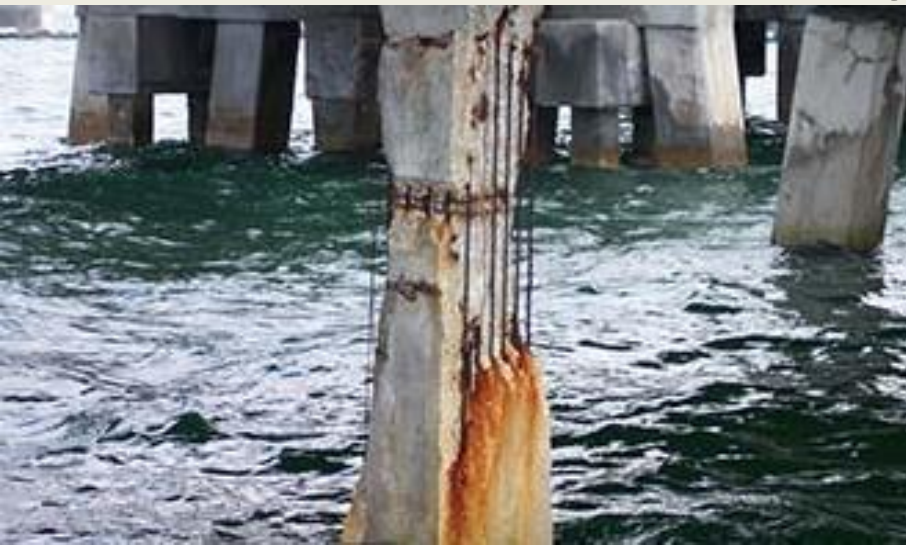
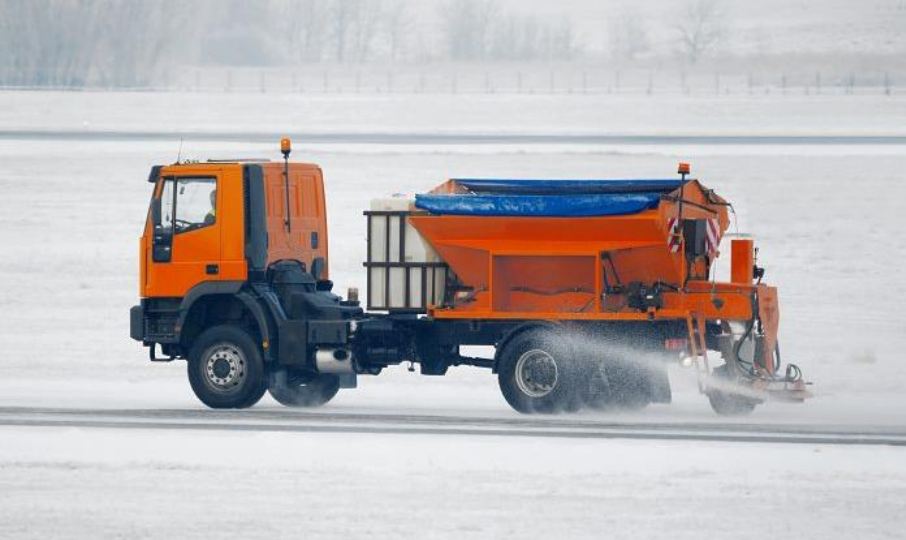
Korozija armature

- Kloridi koji dolaze od soli za odmrzavanje ili od izloženosti morskom okolišu prodiru kroz postojeće pukotine i difundiraju kroz zaštitni sloj do armature, što pokreće koroziju.
- Produkti korozije stvaraju naprezanja koja mogu ispucati beton i prouzročiti raslojavanje, ljuštenje odlamanje.

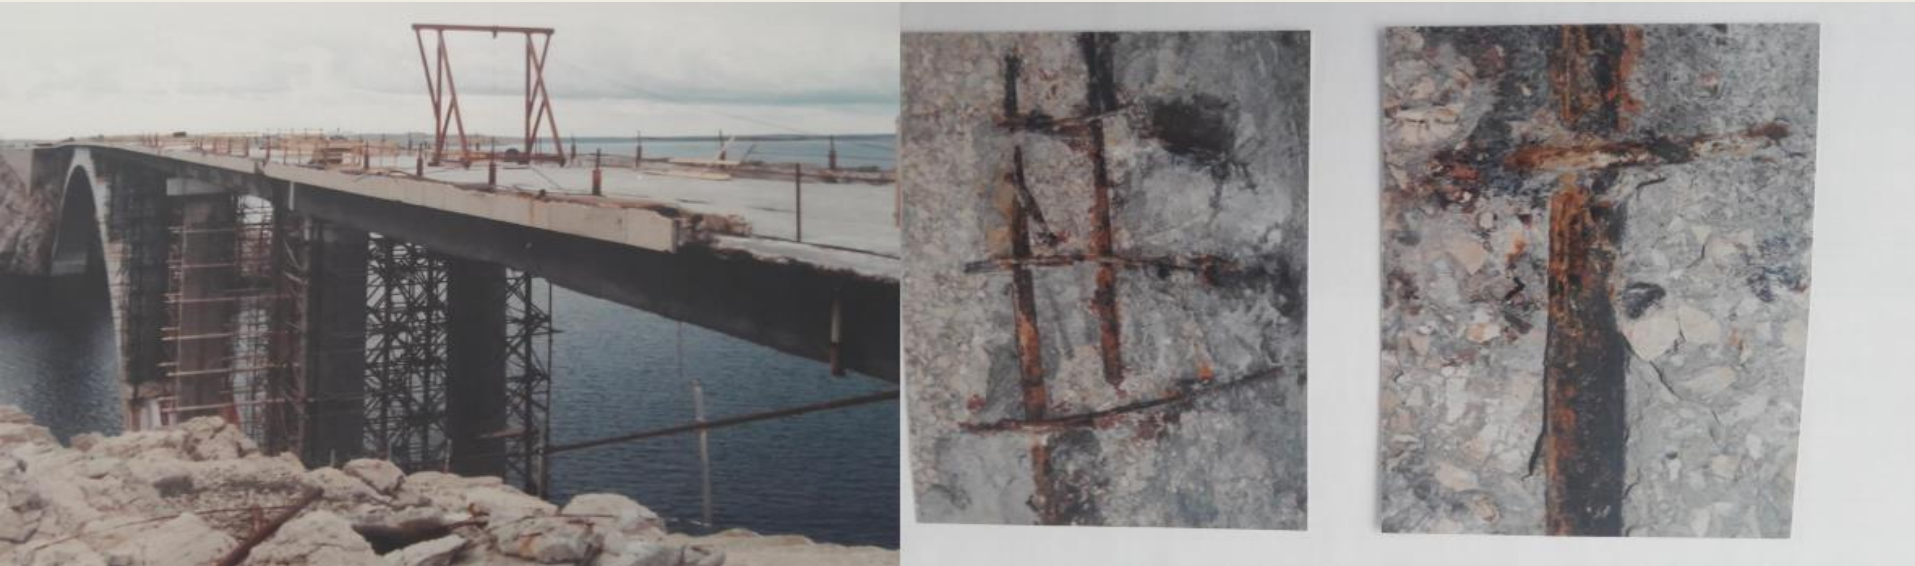
Korozija armature

- Uzroci: karbonatizacija, kloridi
- Zaštita armature od korozije:
 - zaštitni sloj betona
 - odabir cementa
 - ograničen sadržaj klorida u betonu
 - otpornost betona na prodor klorida
 - dodatni sustavi za zaštitu npr. impregnacije, **inhibitori**, katodna zaštita

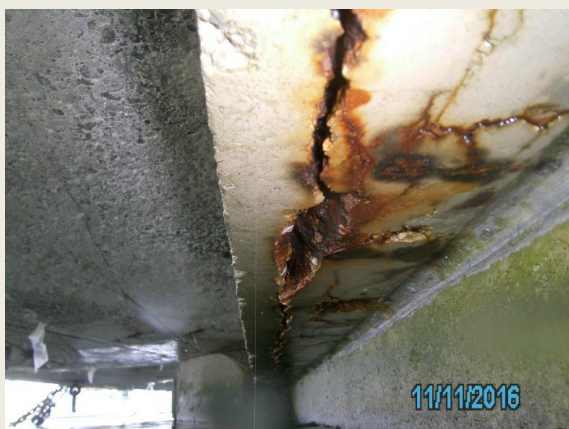
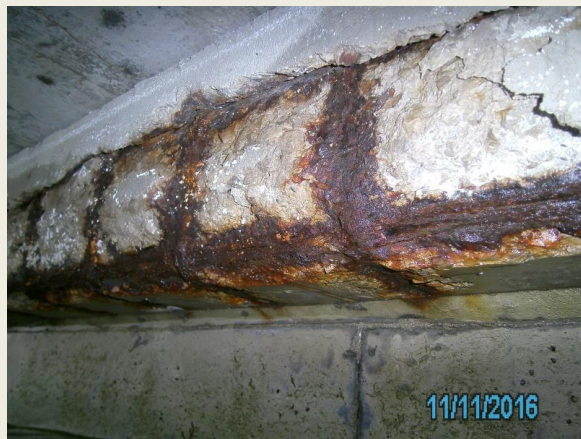
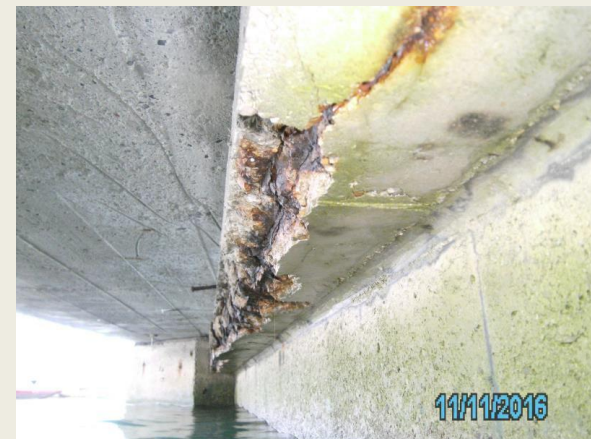
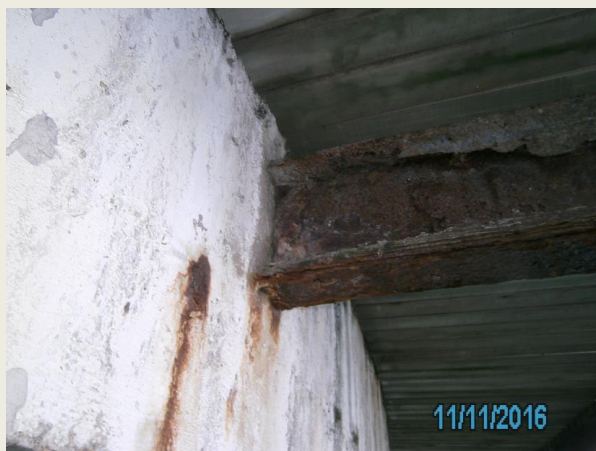
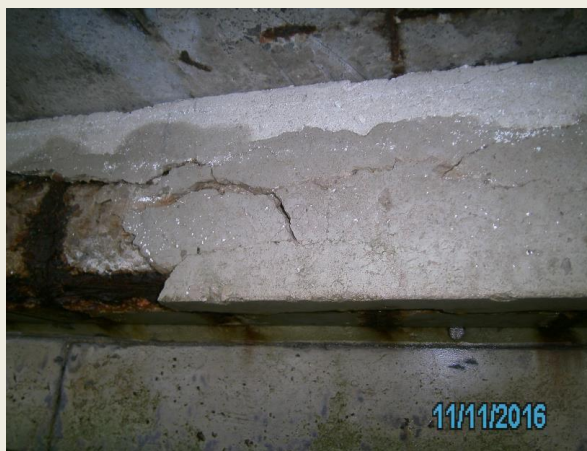
Strukturna oštećenja

Reprofiliranje betonske površine i zatvaranje otvorene armature reparaturnim mortom sa dodatkom inhibitora krozije MCI ručnim nanošenjem u 1-3 sloja ovisno o ukupnoj debljini sloja morta.

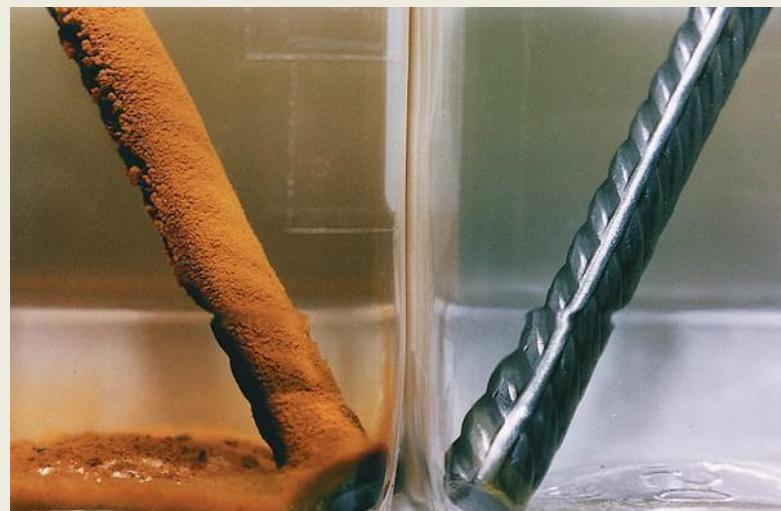
- Djelovanje mješanog inhibitora uronjenog u morsku vodu

a) Bez inhibitora

b) S inhibitorom

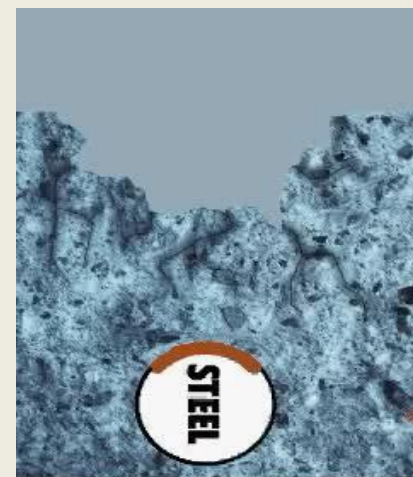
Mehanizam djelovanja

- Kapilarno
- Difuzijom iona kroz beton
- Ionskim privlačenjem

- Stvaraju monomolekularni sloj
- Osiguravaju fizikalnu adsorpciju

- Promjena potencijala na anodi i katodi
- Osigurana čvrsta veza na metalnoj površini

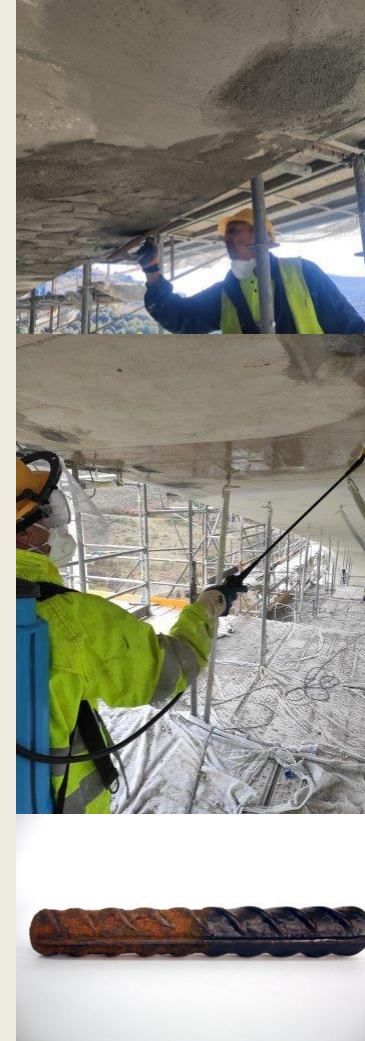
- Kao dodatak betonu
- Kao površinska impregnacija
- Direktnan premaz za armaturu

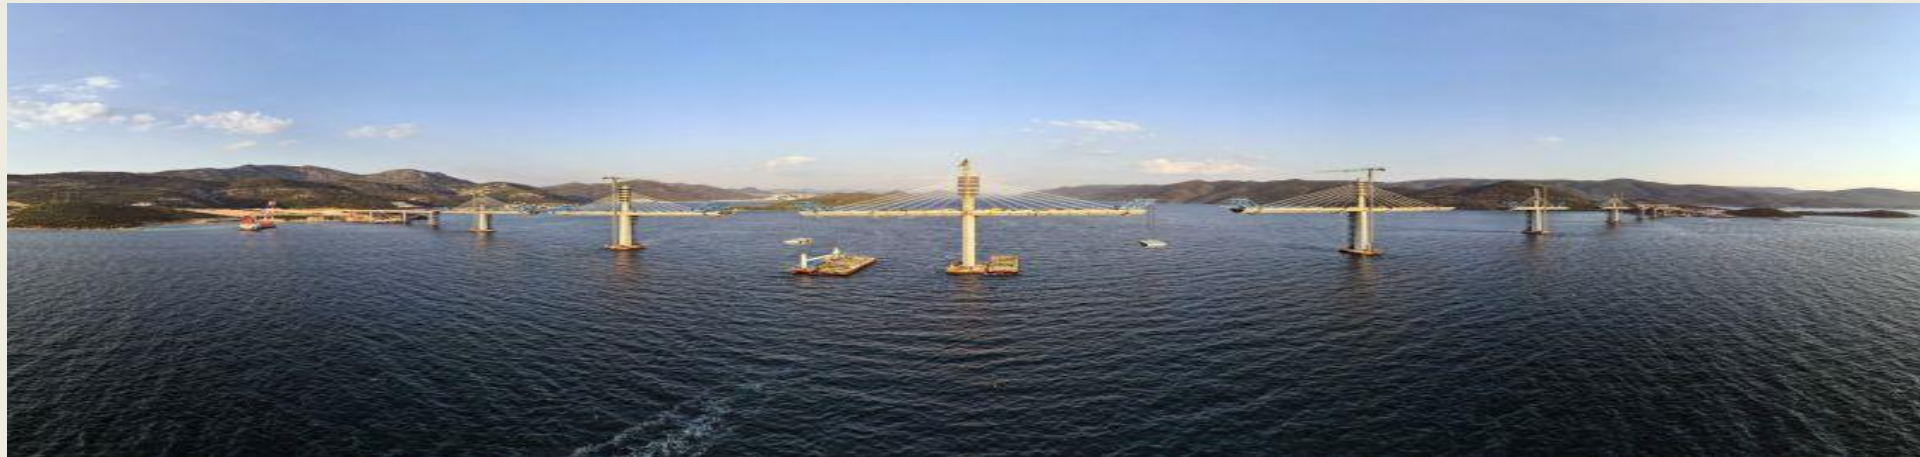
Most Pelješac, Hrvatska

- Projektant je posvetio punu pažnju osiguranju trajnosti mosta za produljeni životni vijek preko 130 godina.
- Pored ostalog (dodatni AK premaz i katodna zaštita čeličnih pilota i armature pilotnih naglavnic, zaštitni sloj betona debljine 65 – 85 mm svih betonskih elementa dodatno je armiran nehrđajućom armaturom)
- Predviđen je i premaz svih betonskih površina silanskim premazom za inhibiciju armature koji penetrira u beton. Premaz mora biti bezbojan.
- MCI 2018®

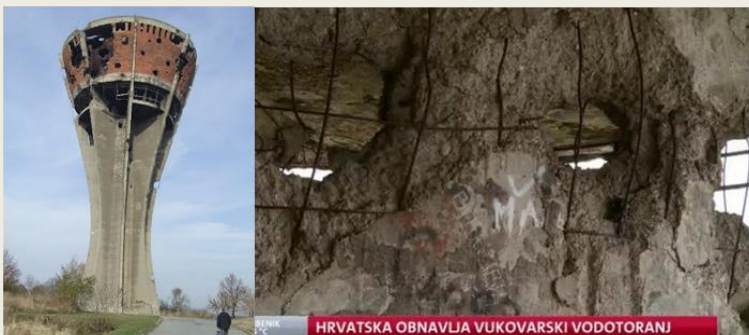
Vukovarski vodotoranj, HRvatska

CURRENT CONDITION

- MCI 2020 v/o – sve betonske površine koje imaju armaturu
- MCI dodatak betonu – mort za sanaciju
- MCI CorrVerter – premaz – primer direktno na zahrđalu armaturu
- Corshield – na svu izloženu armaturu
- Architectural Coating – premaz na sve betonske dijelove konstrukcije

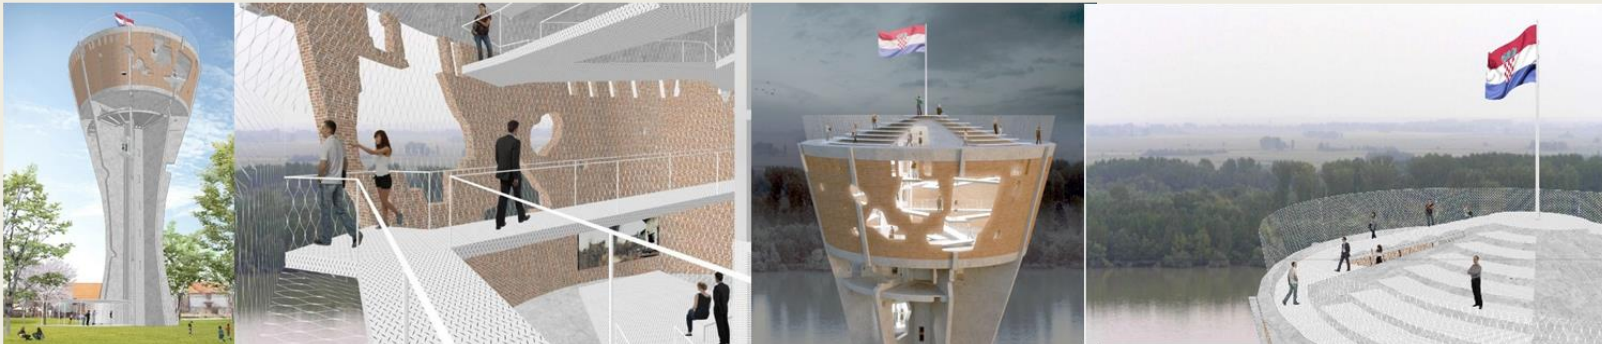
AFTER PRESERVATION

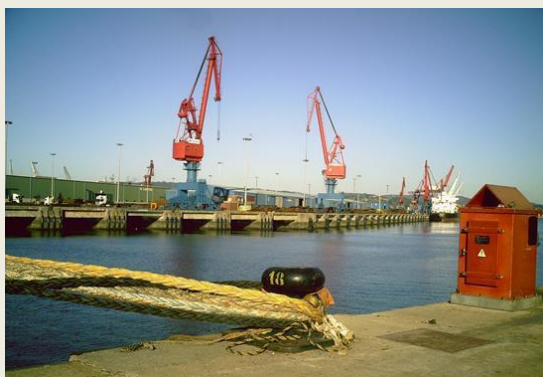
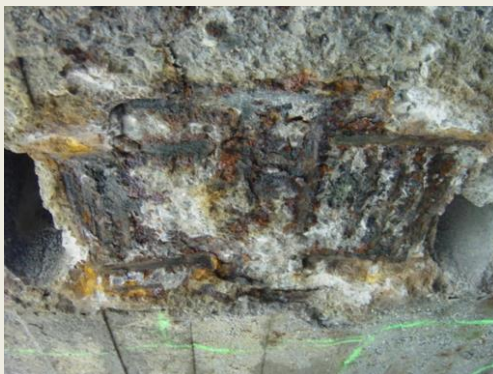
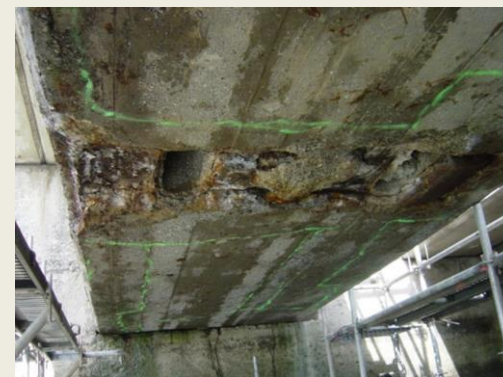
Luka Bilbao, sanacija i zaštita AB ploča gata upotrebom MCI[®] 2020

Detalji oštećenja

Predmet: Sanacija i zaštita nosivih ploča gatova oštećenih korozijom od utjecaja morske vode posebno u zoni plime i oseke korištenjem MCI[®] sistema zaštite.

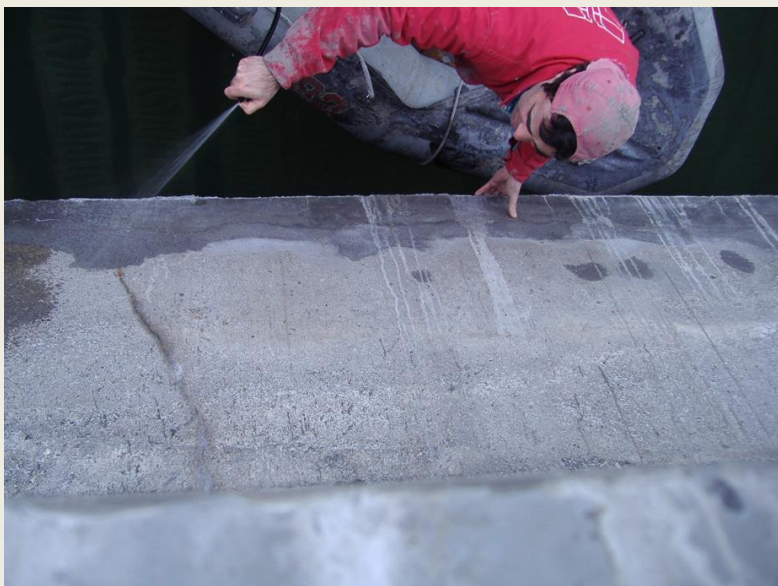
Aplikacija

Primjenjeni proizvod: MCI® 2020 migrirajući inhibitor korozije, površinska aplikacija prskanjem

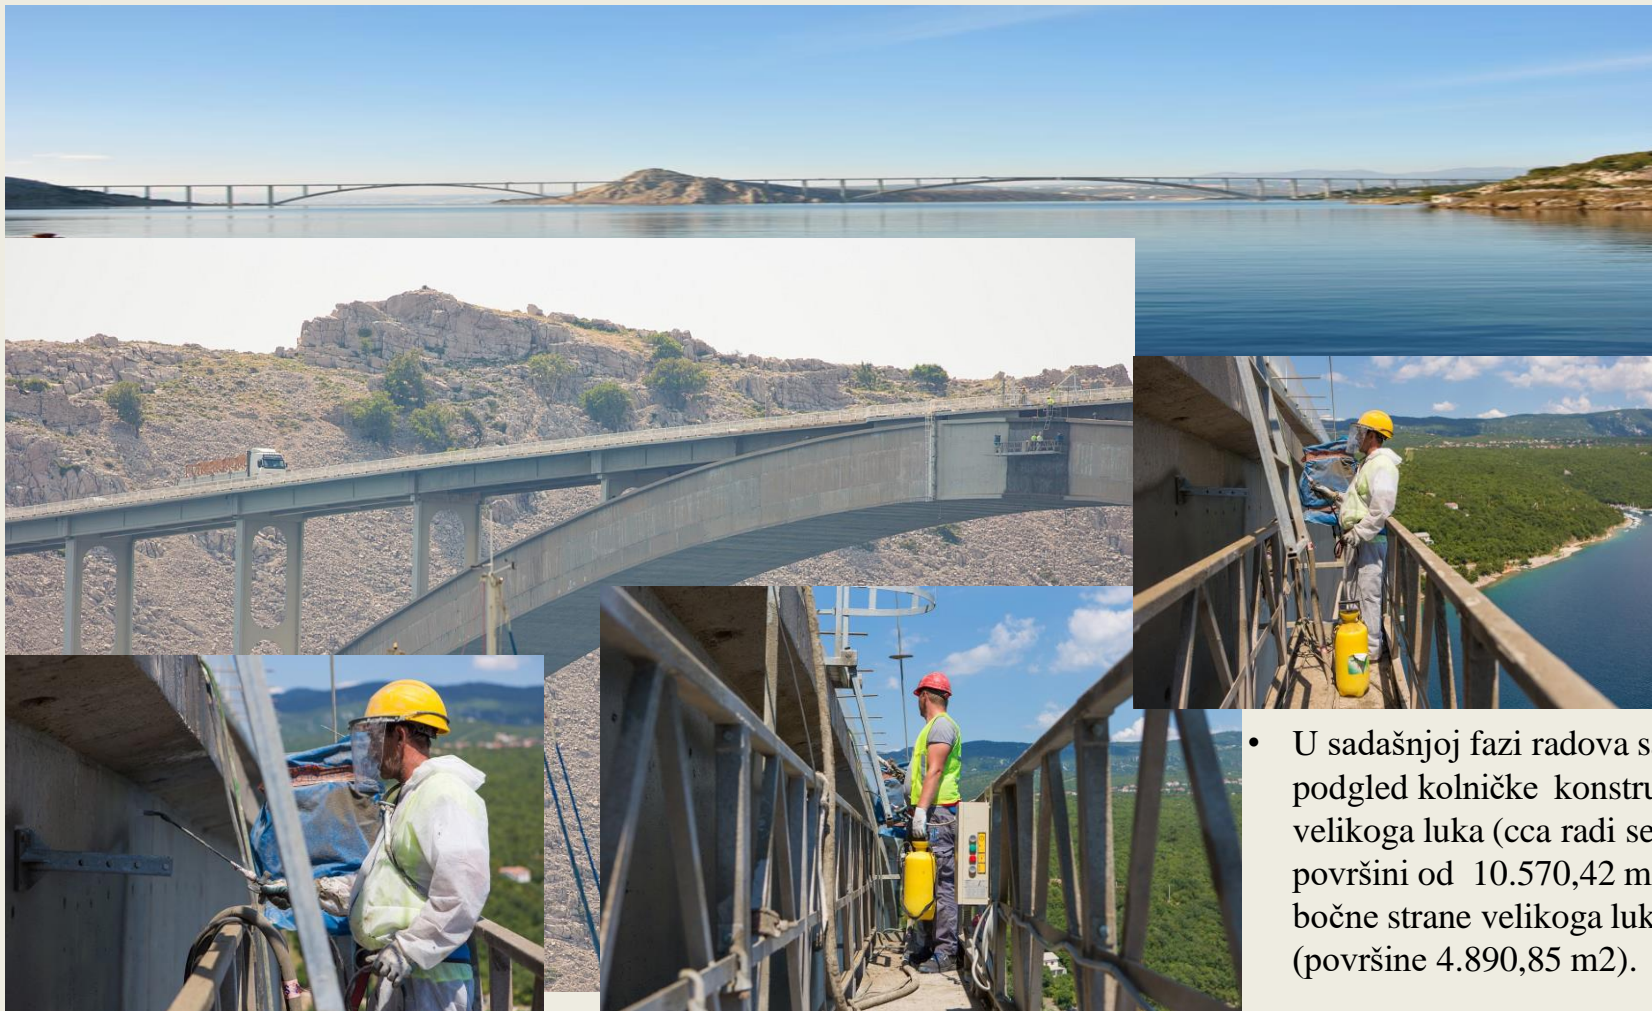
Završeni projekt

Sanacijski zaštitni sustav - korištenjem MCI® 2020

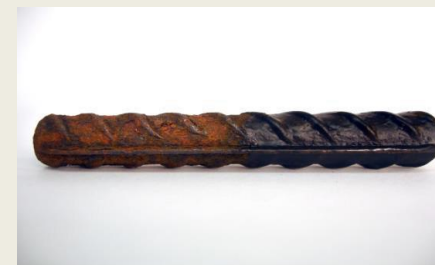
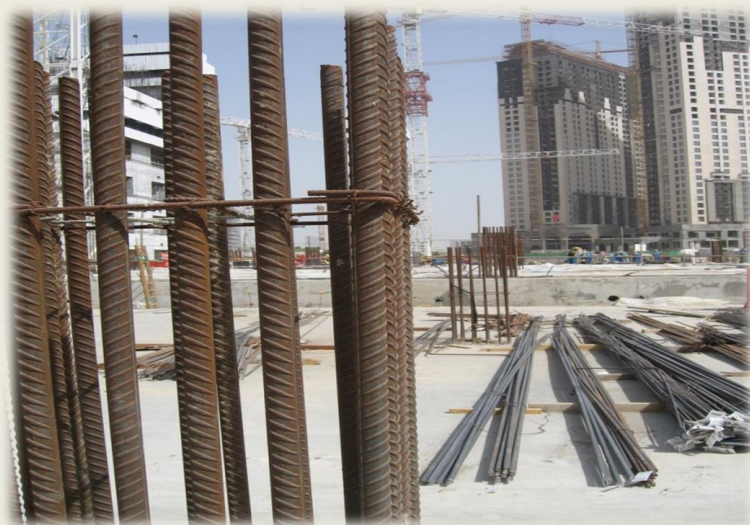
CorrVerter
CorShield
MCI 309

CorShield/Corrverter, konzervacija
Zaštita armature od korozije u zoni velike izloženosti, u
agresivnom okolišu zasićenom kloridima iz morske
vode
MCI 309 privremena zaštita

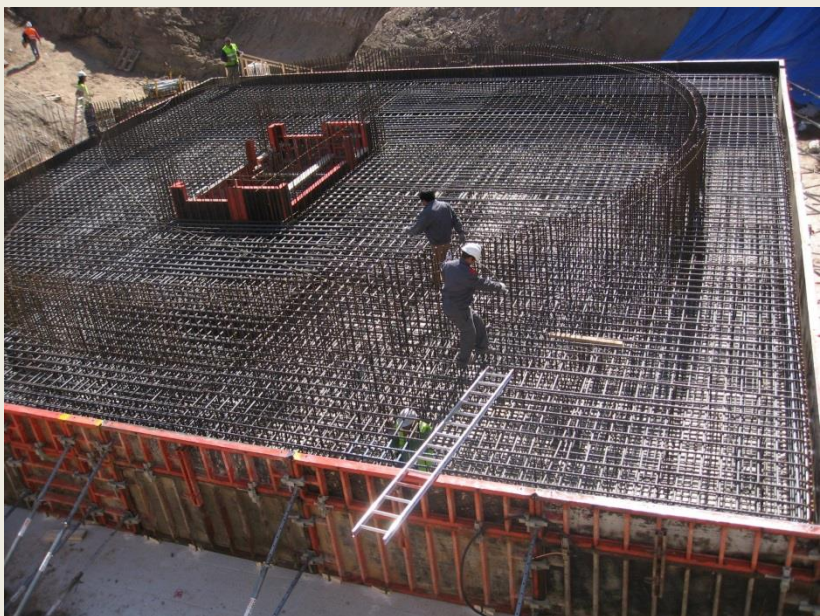
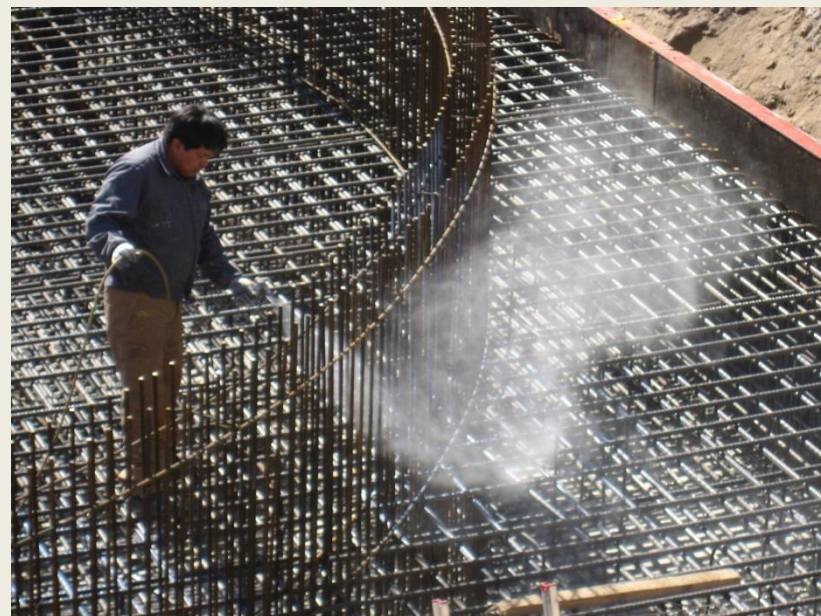
Barcelona aerodrom, Španjolska

- Novi kontrolni toranj iz 2009
- Temelji u armiranom betonu, preko 700 m²
- Cortec's MCI® Coating for Rebar NT – zaštita armature, nanosi se direktno špricanjem

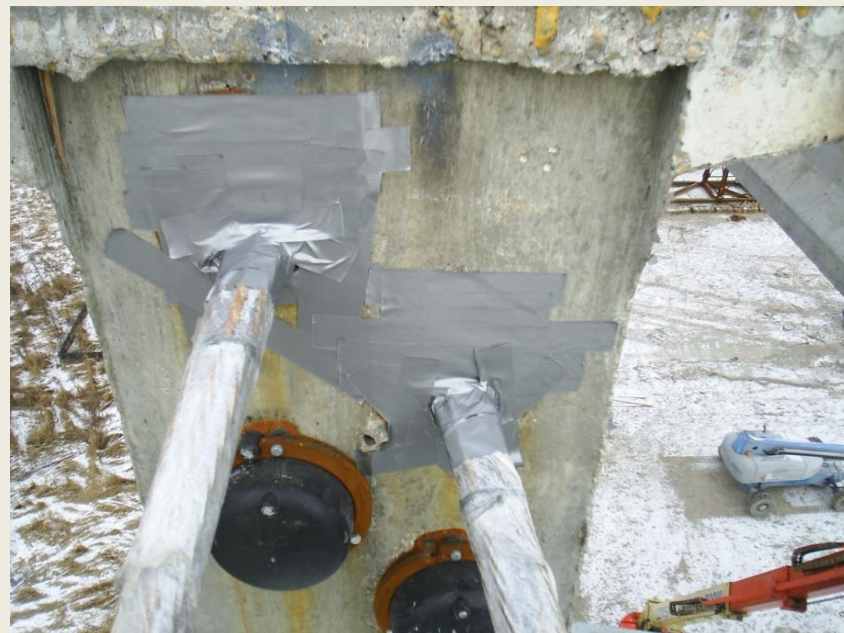
Privremena zaštita PT konstrukcija

MCI 309 – zaštita PT kablova prije injektiranja

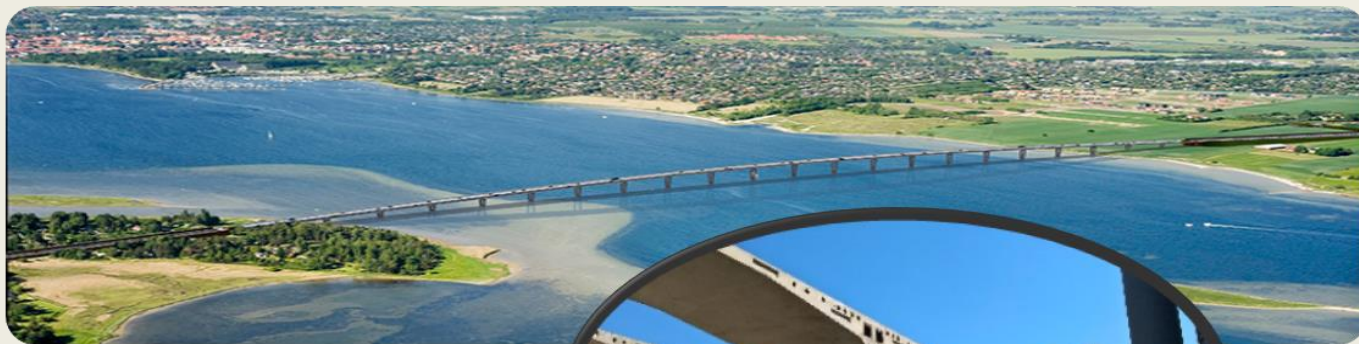
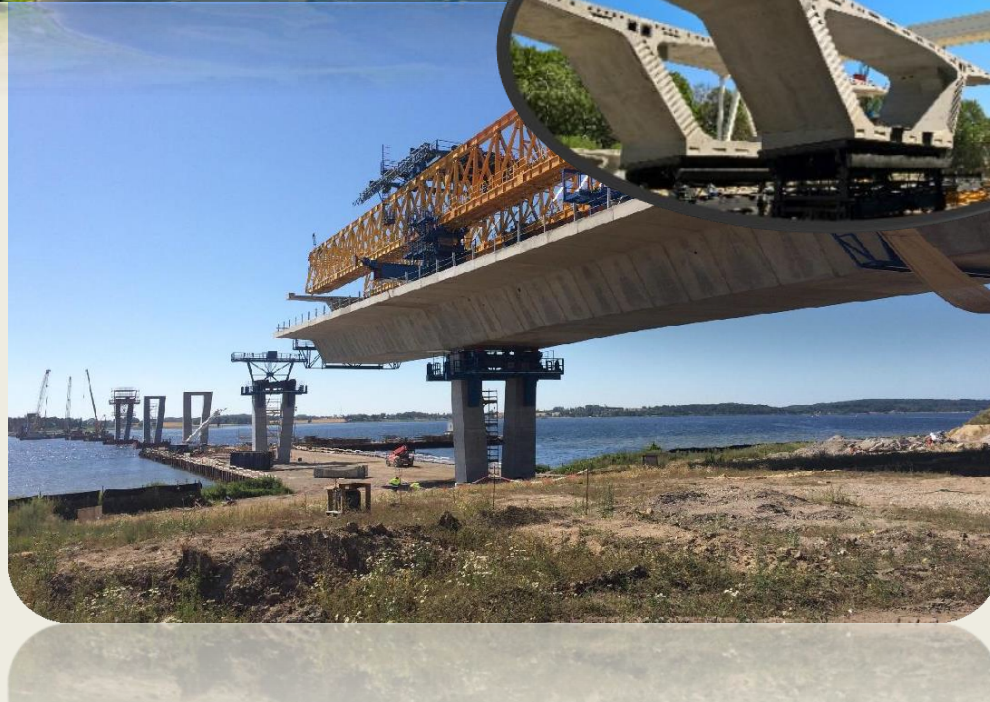
Frederikssund most, Danska

MCI 309 – zaštita PT kablova
prije injektiranja
