15. Dani Hrvatske komore inženjera građevinarstva

Primjena georadara u ocjeni stanja konstrukcija

Ana Baričević, Ksenija Tešić, Marijana Serdar

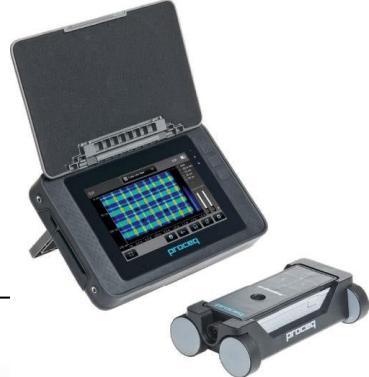
- TRAGAČ ARMATURE vs GEORADAR

Vrsta uređaja	Maksimalna dubina mjerena	Debljina zaštitnog sloja	Lokalizacija 1 sloja armature	Lokalizacija 2 sloja armature	Procjena veličine promjera	Geometrija konstruktivnih elemenata	Vjerojatnost pojave korozije	Delaminacije, cijevi, kablovi za prednapinjanje i sl.
Tragač armature	< 8 cm	DA	DA	NE	DA	NE	NE	NE
Georadar	< 60 cm	DA	DA	DA	NE*	DA	DA*	DA

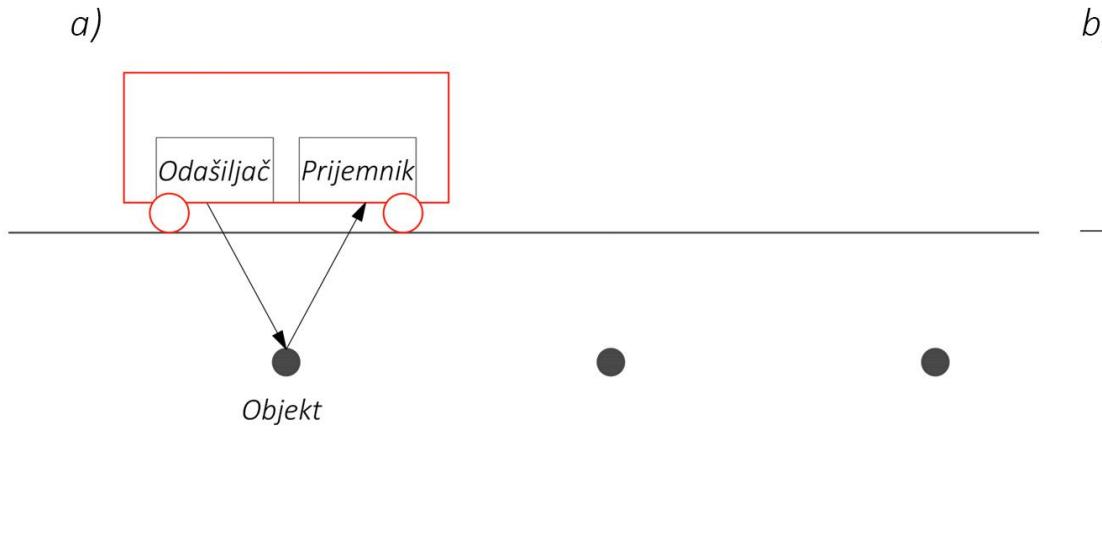
Sustav georadara

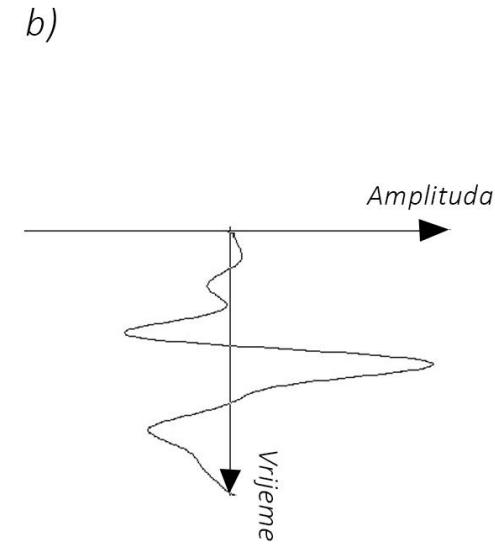
A-sken

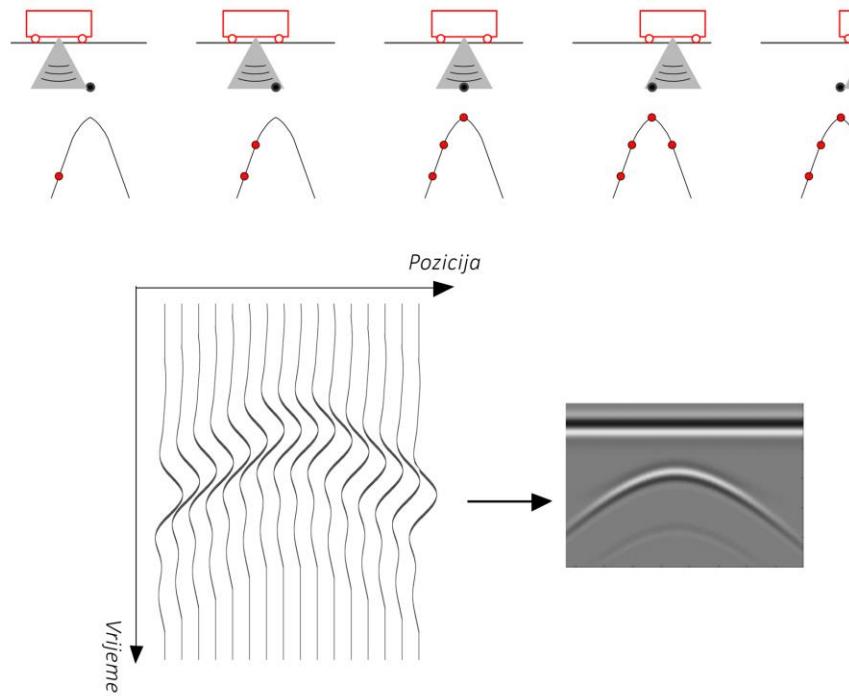
- Formiranje hiperbole na radargramu

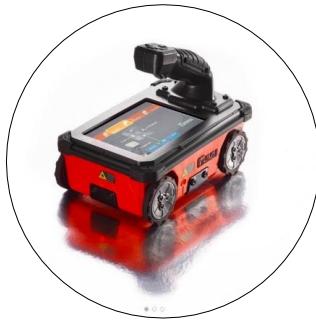
GSSI
StructureScan
Mini XT 2.7 GHz

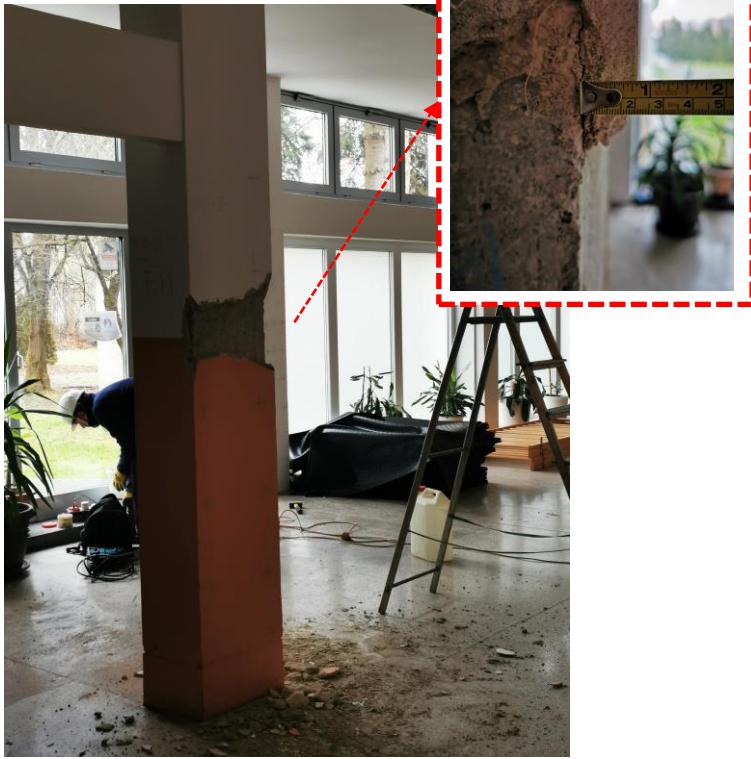
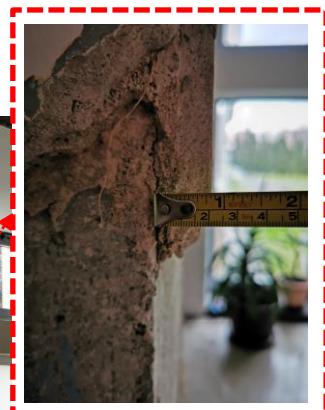
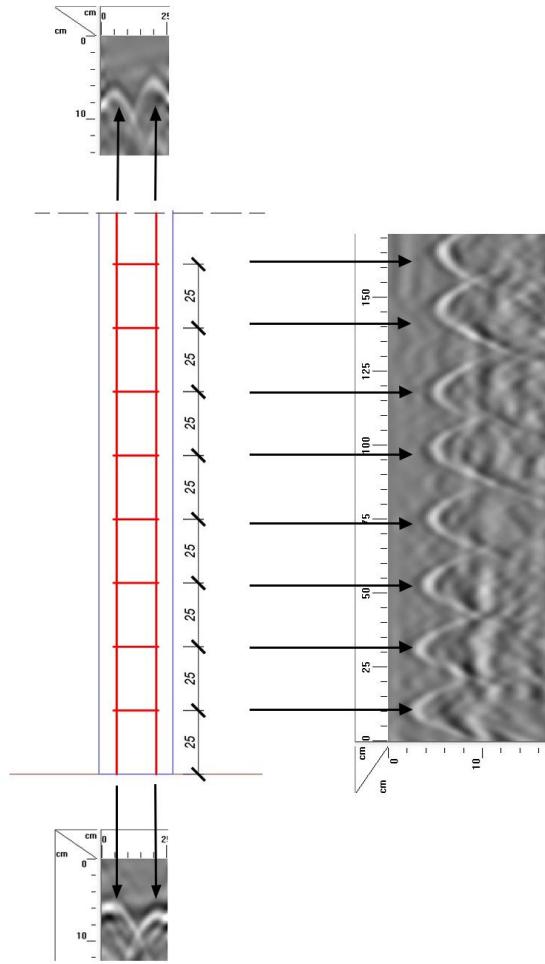
Određivanje rasporeda armature

- AB stup

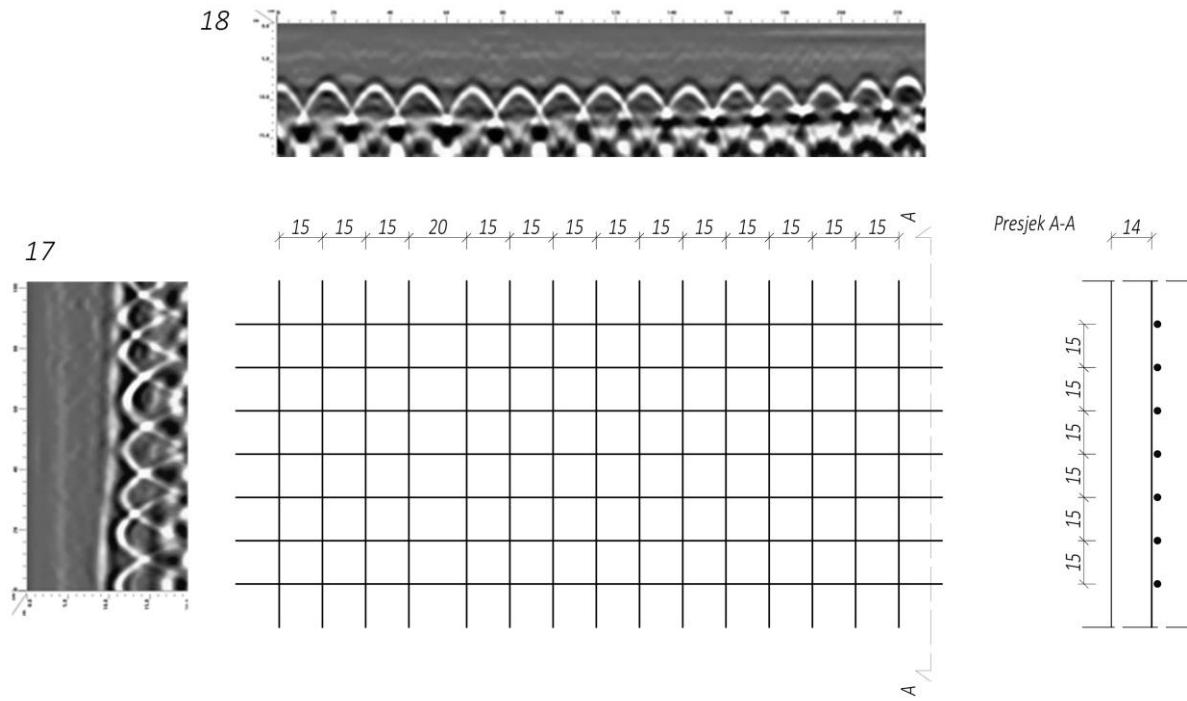
Određivanje rasporeda armature

- AB stropna ploča

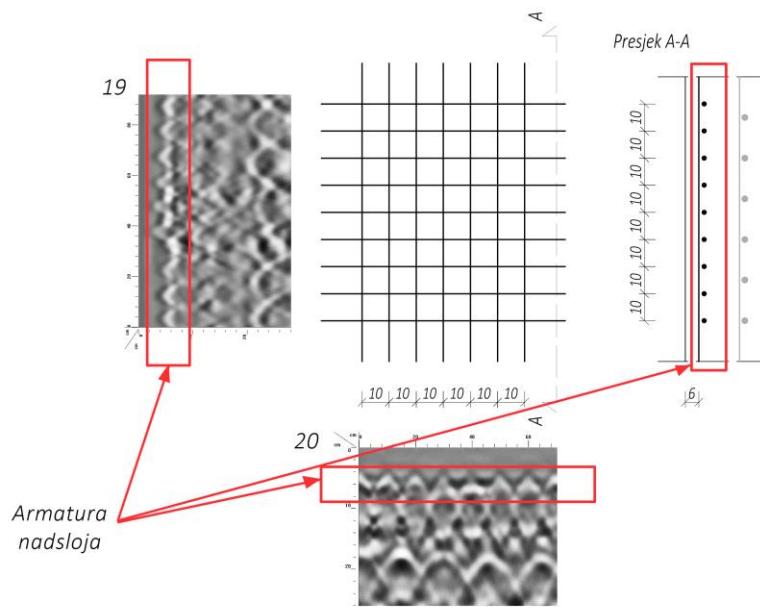
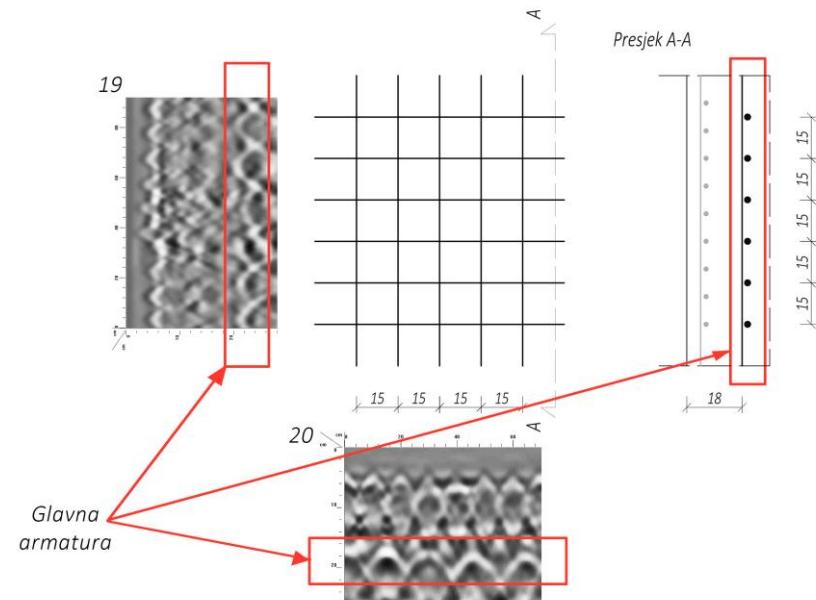
Utjecaj završne obrade na rezultate

- Armirani nadsloj AB stropne ploče

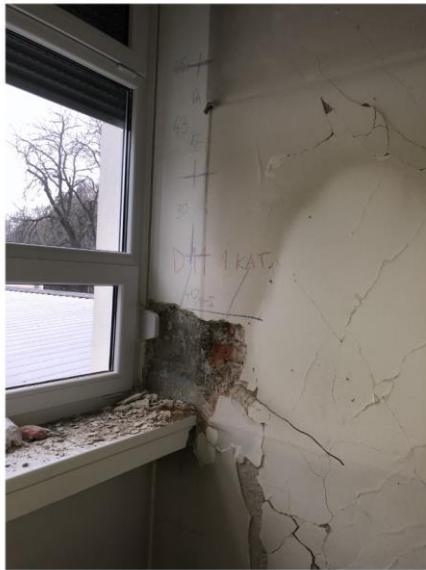
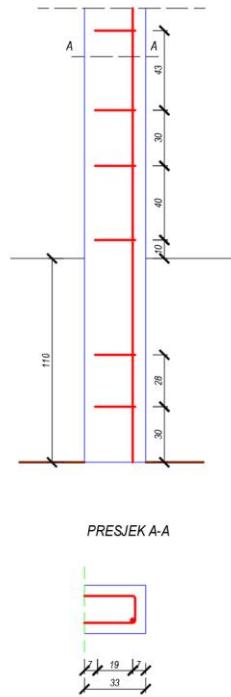
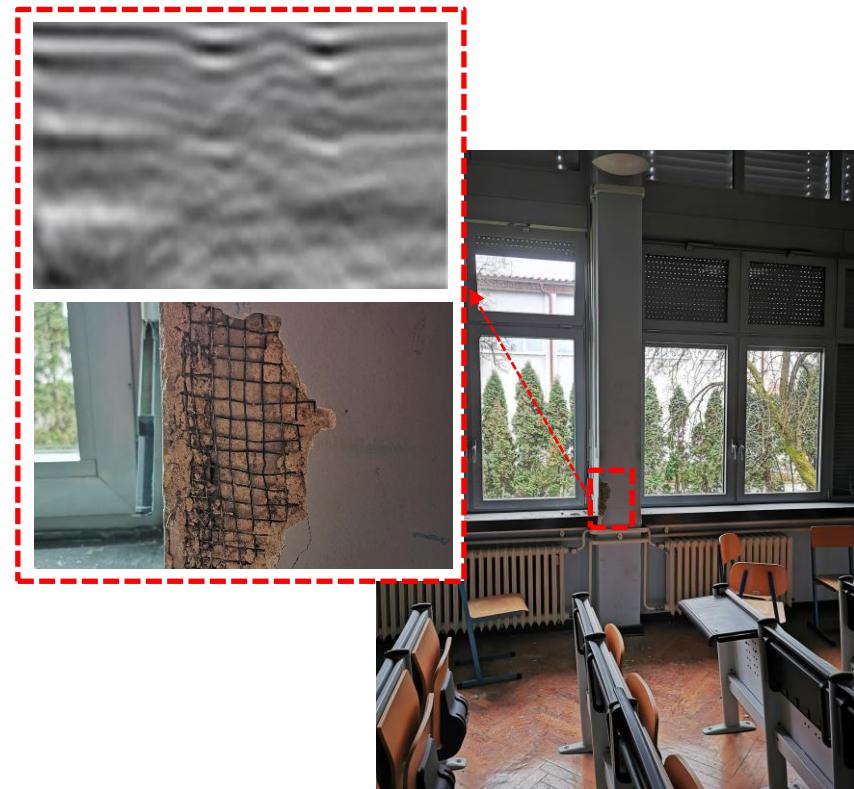
Utjecaj završne obrade na rezultate

- Završni sloj žbuke
nearmirana
- armirana

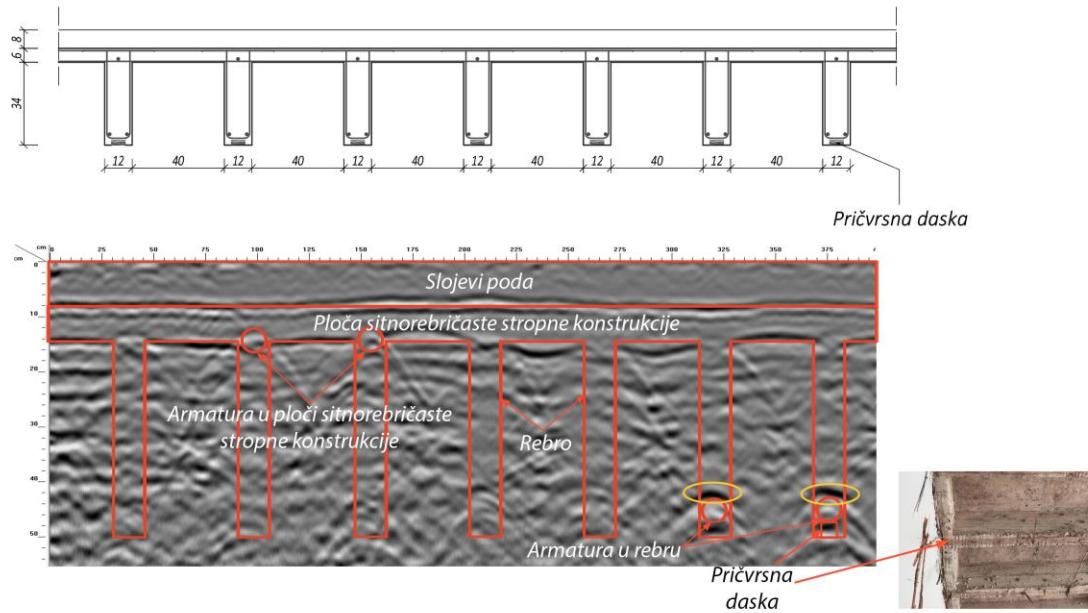
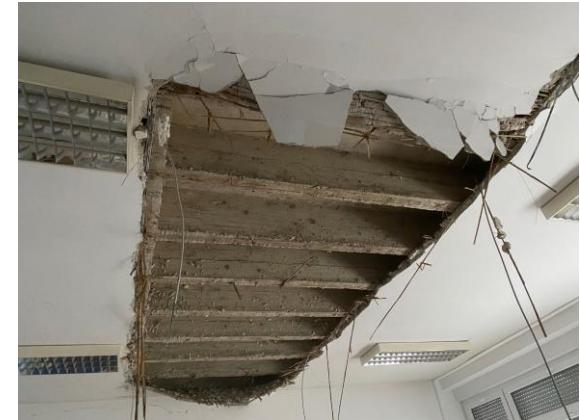
Određivanje geometrije stropne ploče

- Sitnorebričasta stropna konstrukcije

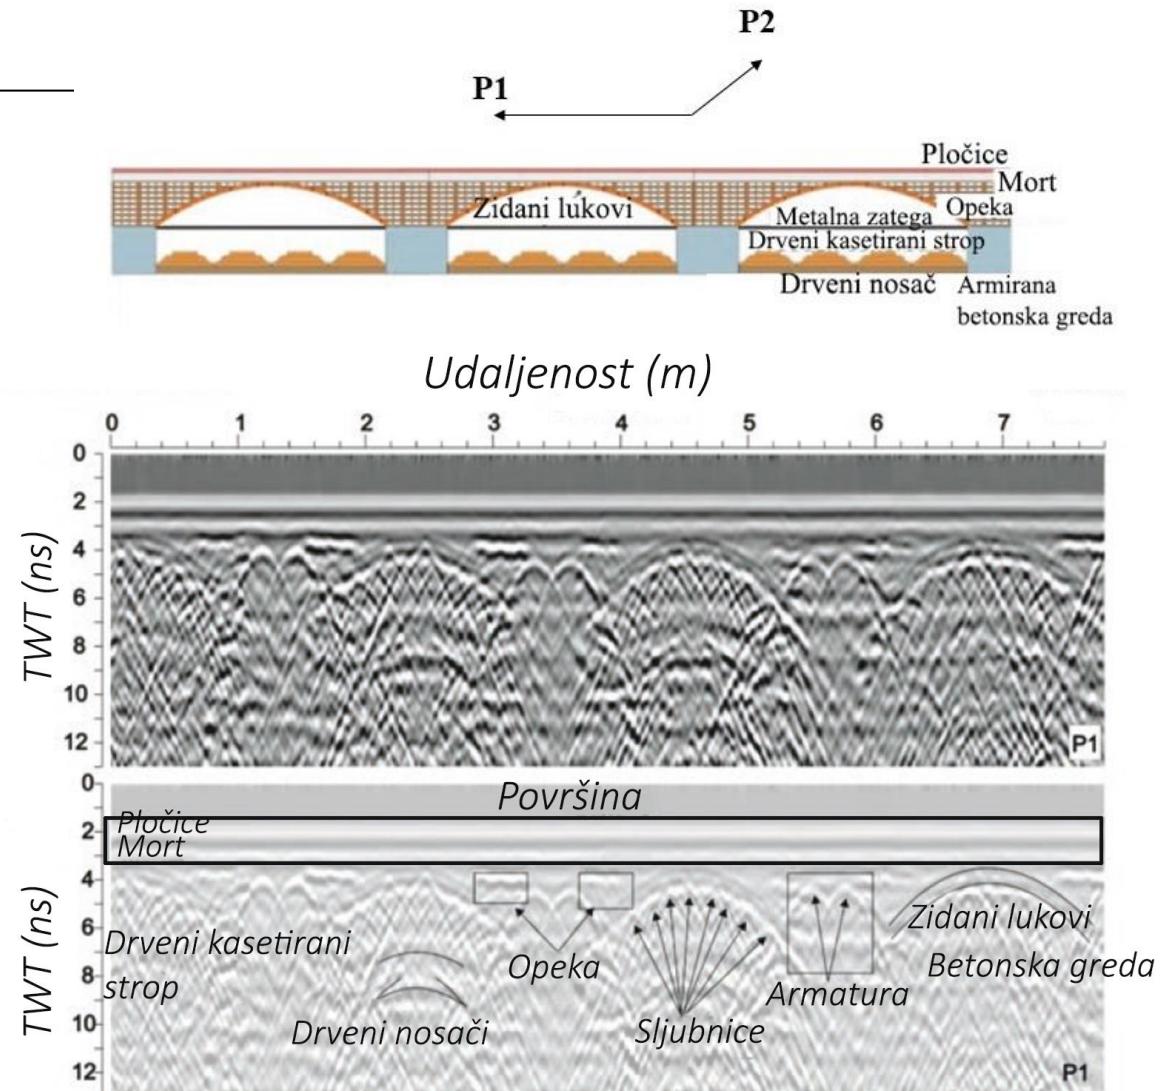
Određivanje geometrije stropne ploče

- Smjer P1

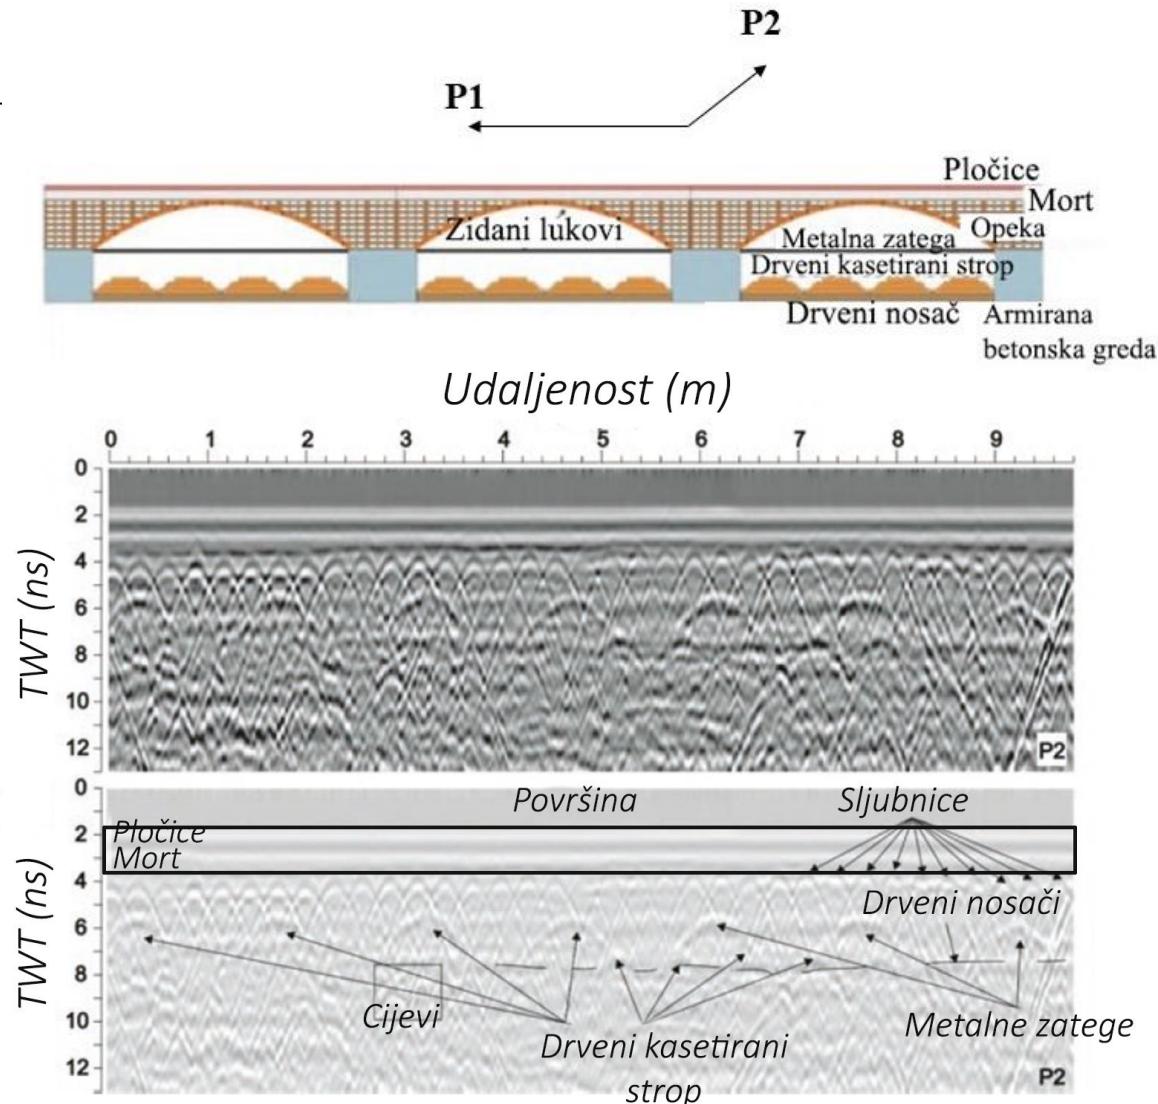
Određivanje geometrije stropne ploče

- Smjer P2

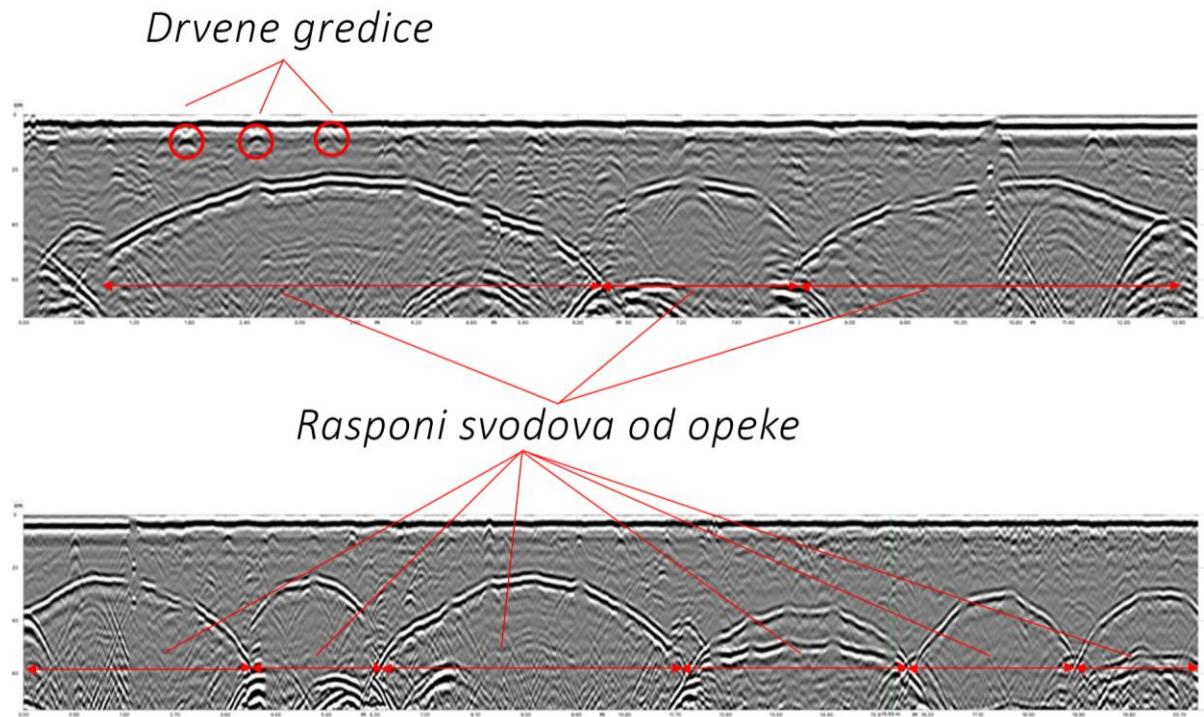
Određivanje geometrije stropne ploče

- Procjena raspona svodova od opeke

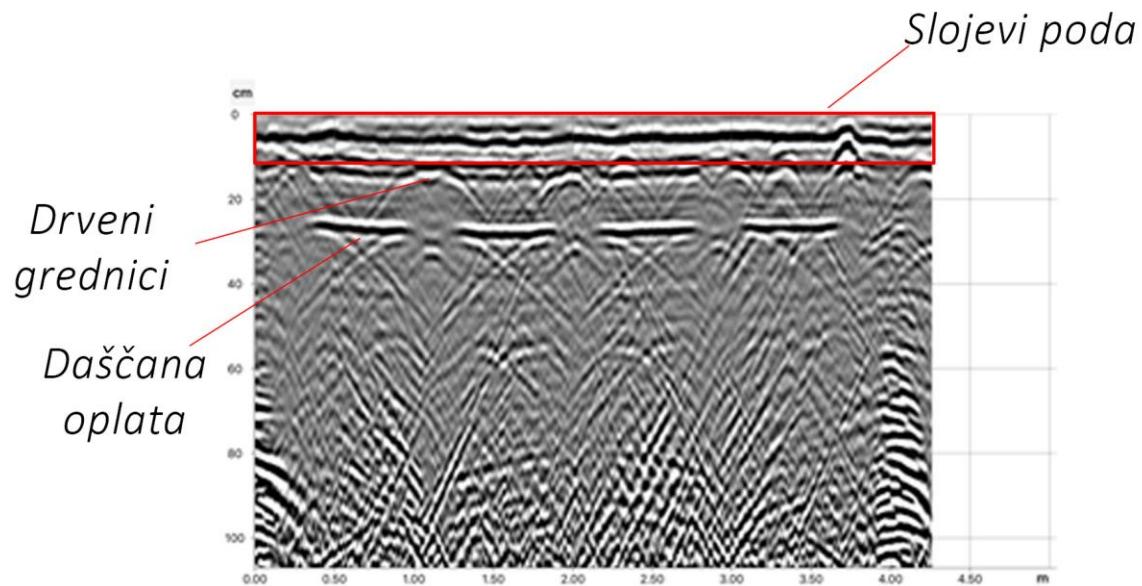
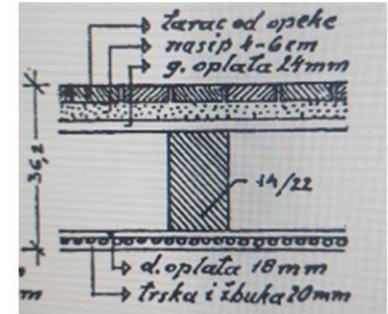
Određivanje geometrije stropne ploče

- Drvena stropna konstrukcija

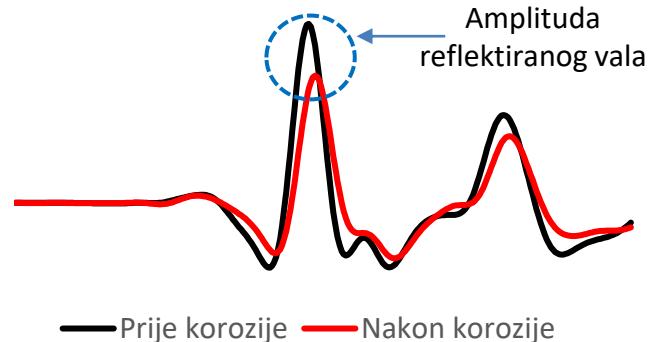
Laboratorijski uvjeti

Promatranje promjene jačine signala uslijed korozije

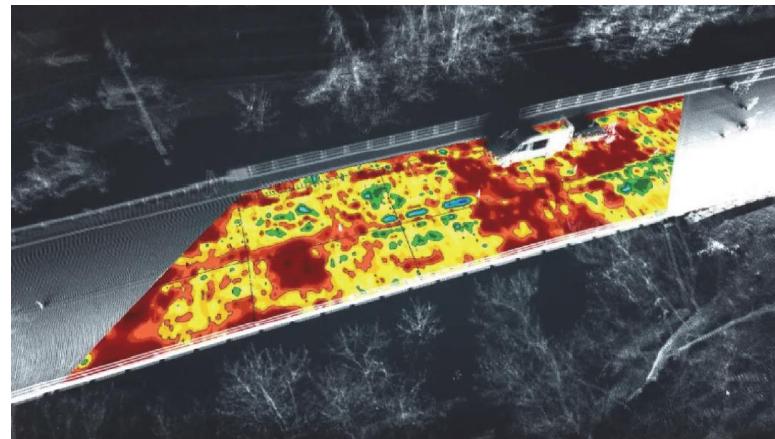
In-situ ocjena

Područja značajne atenuacije signala
Korelacija s drugim NDT metodama
