15. Dani Hrvatske komore inženjera građevinarstva

Protupotresno ojačanje tipične zagrebačke donjogradske višekatnice u uvjetima očekivanih (suvlasničkih) ograničenja

UPI - 2M d.o.o. Bleiweisova 17, 10000 Zagreb

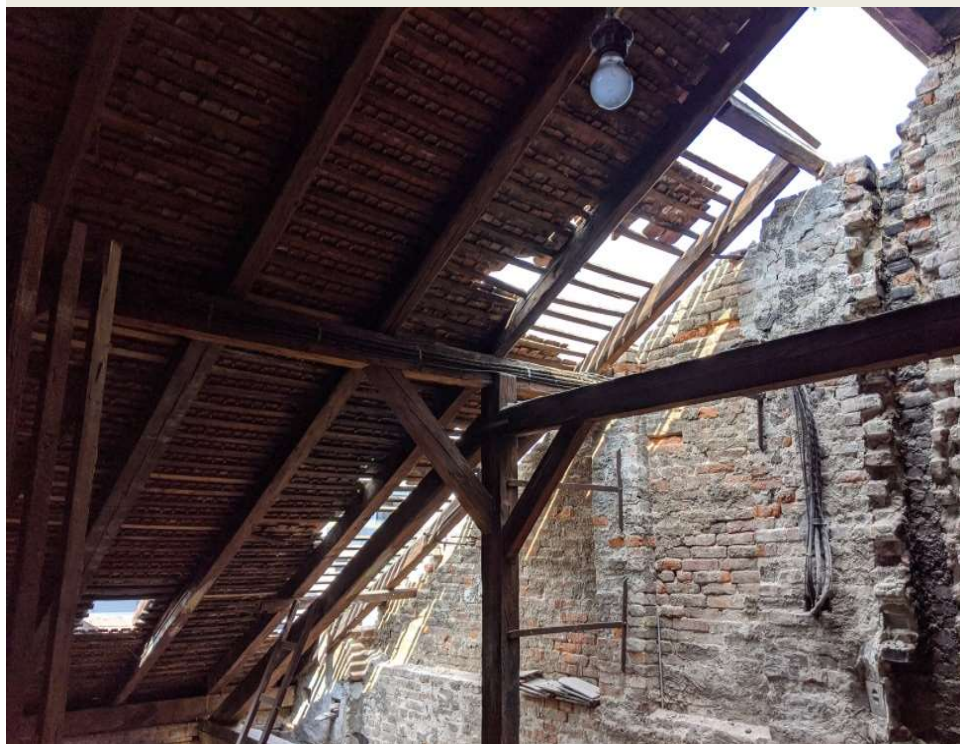
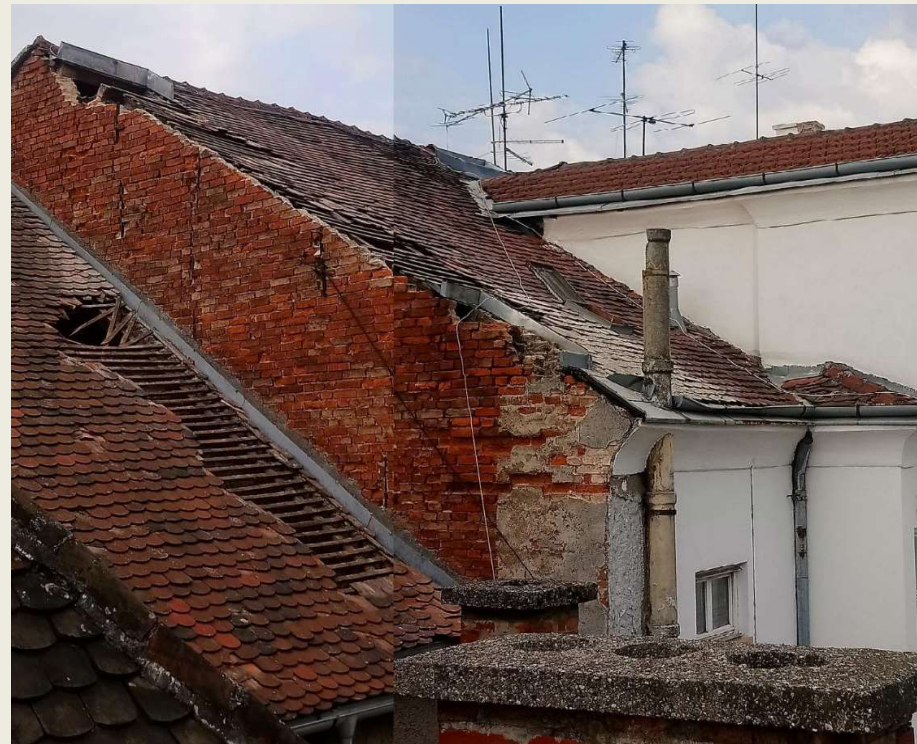
Karakteristična oštećenja većine donjogradskih zgrada:

- zabatni zidovi u potkrovlju

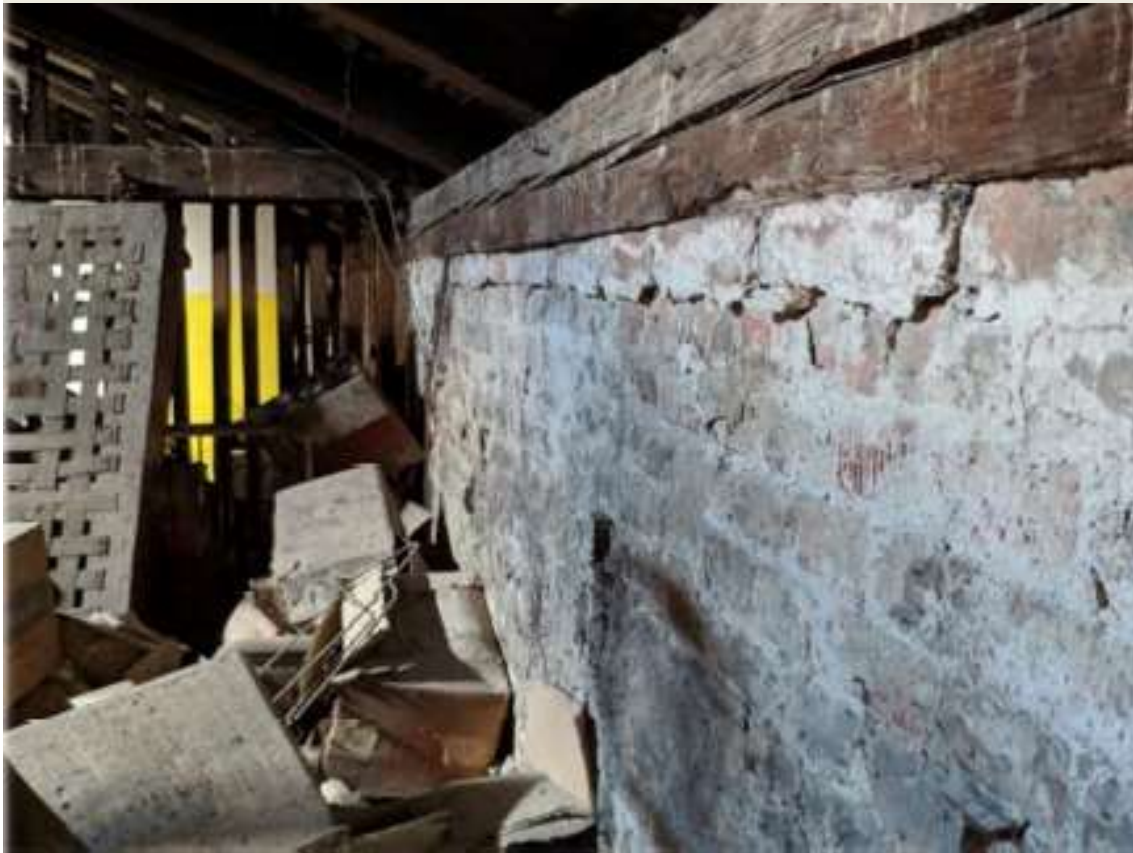
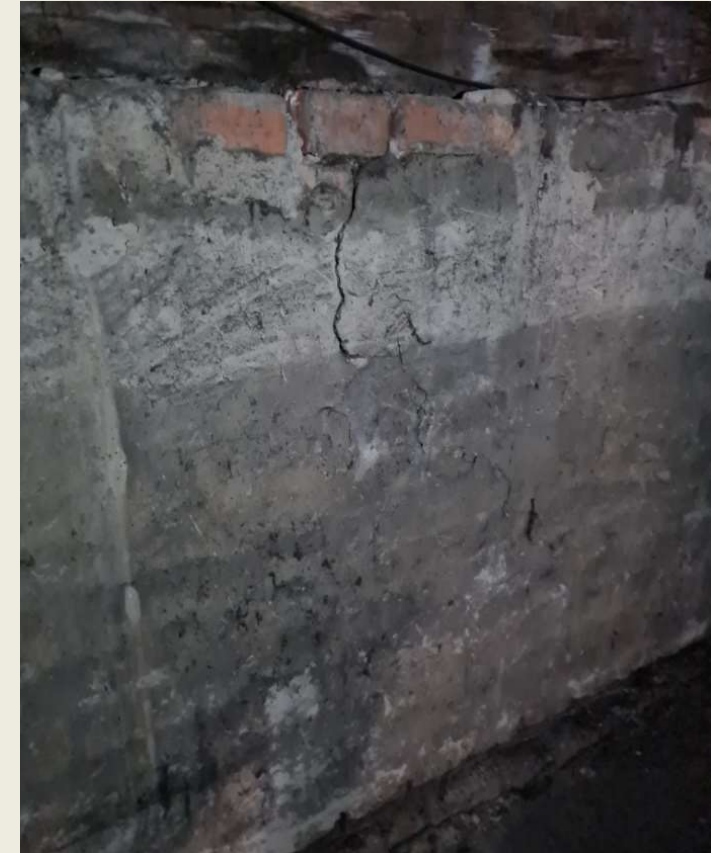
Karakteristična oštećenja većine donjogradskih zgrada:

- krovni vijenac / parapet

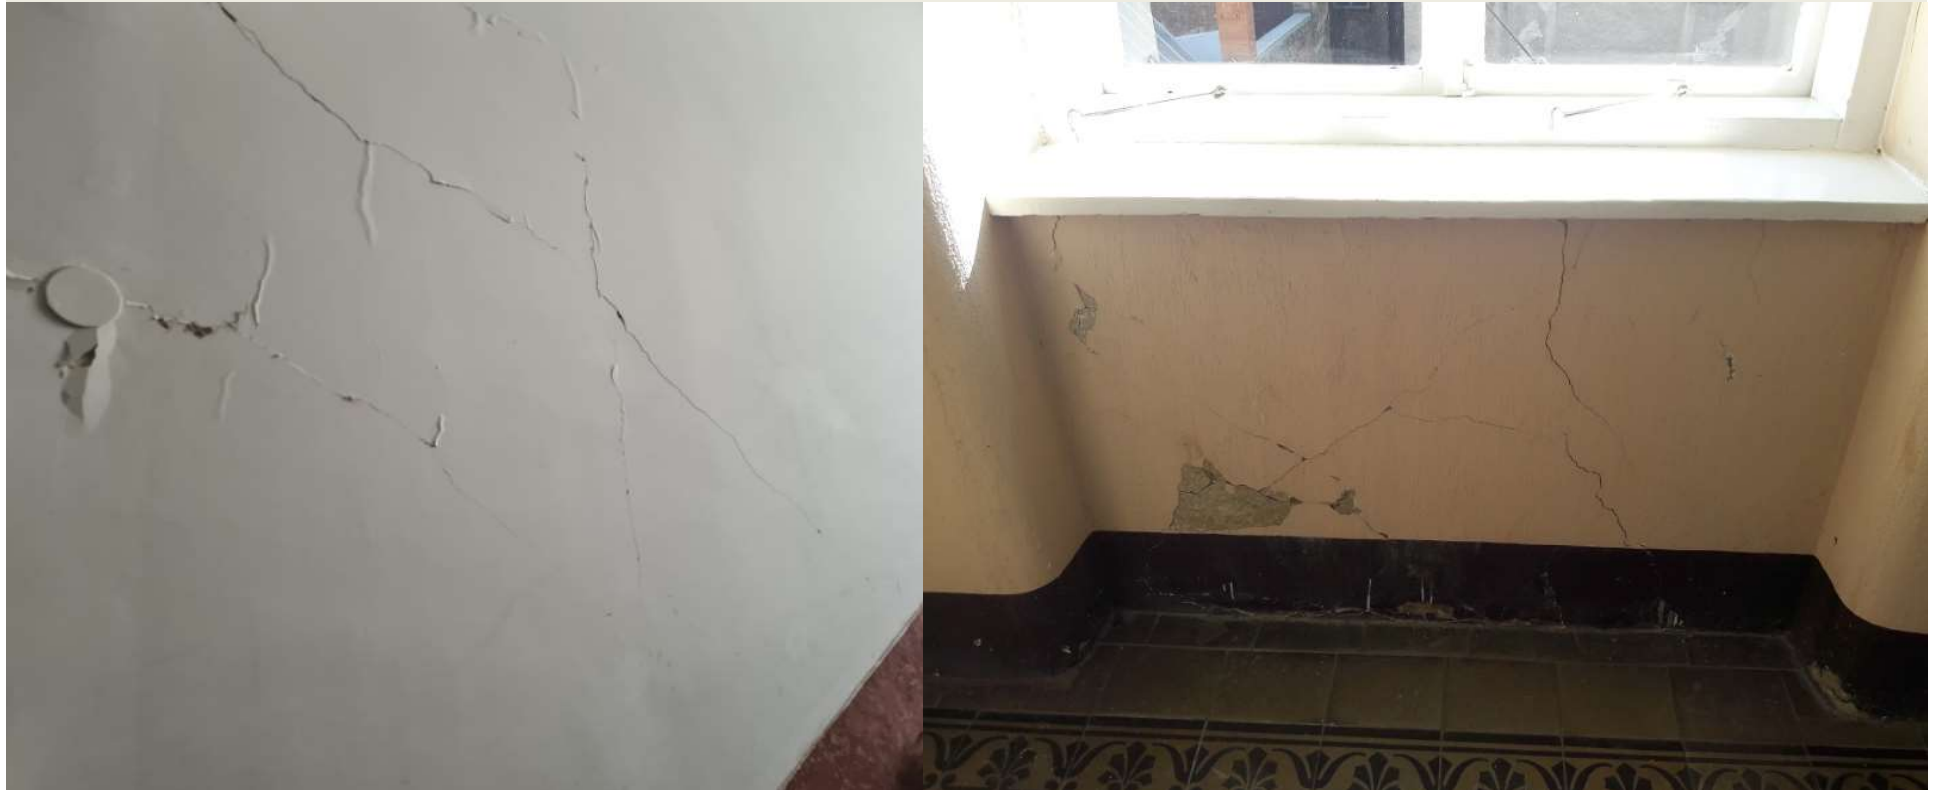
Karakteristična oštećenja većine donjogradskih zgrada:

- stubište

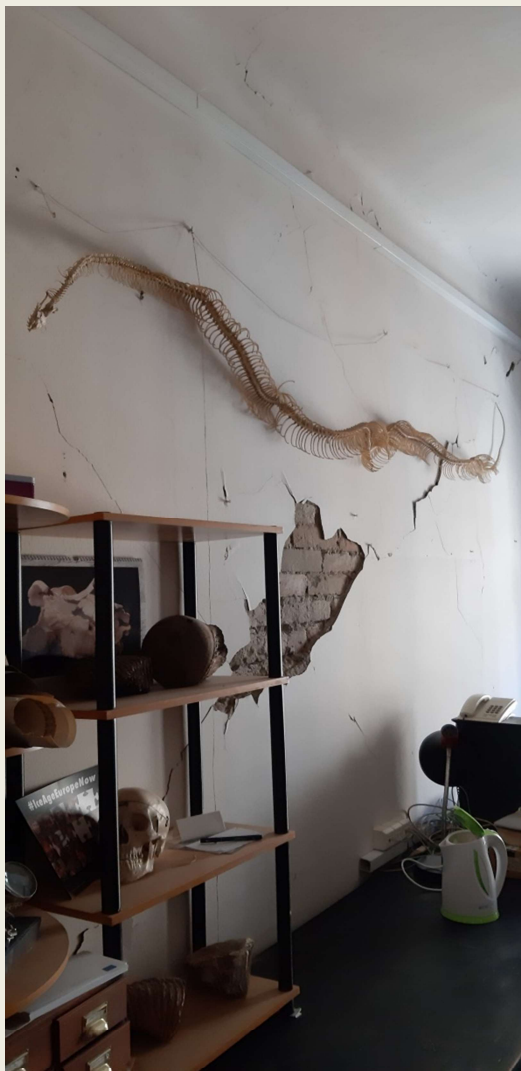
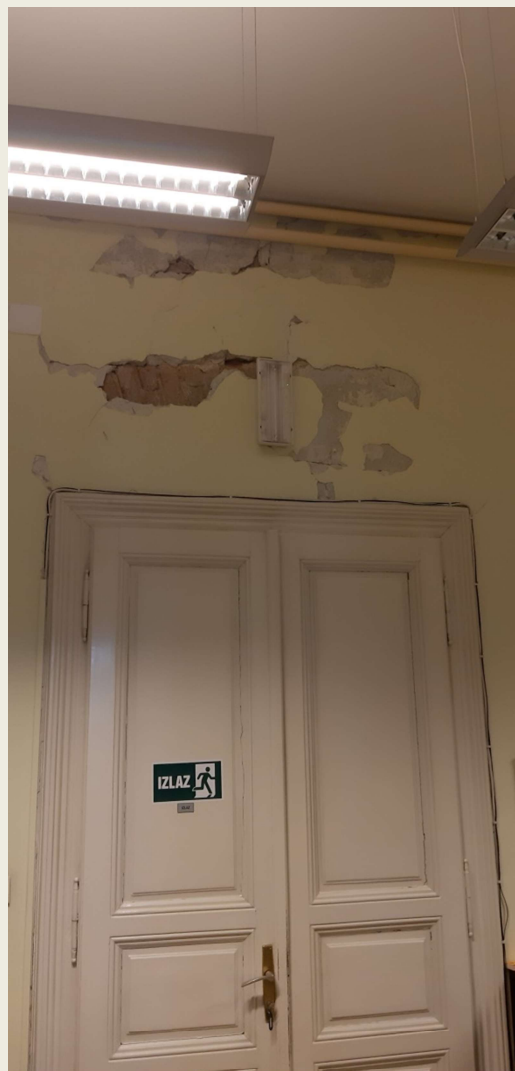
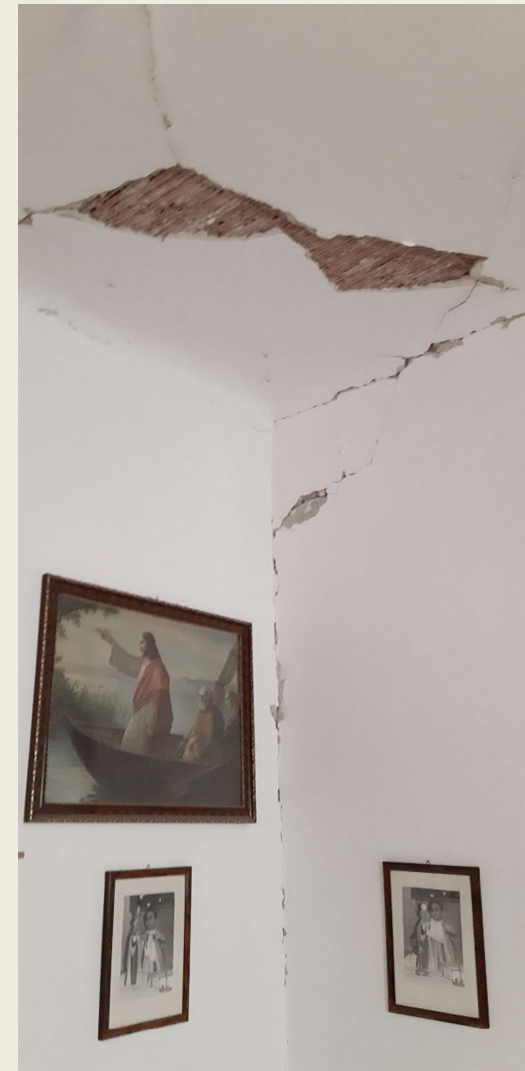
Karakteristična oštećenja većine donjogradskih zgrada:

- zabatni zidovi i nadvoji u stanovima, raspucali podgled stropa

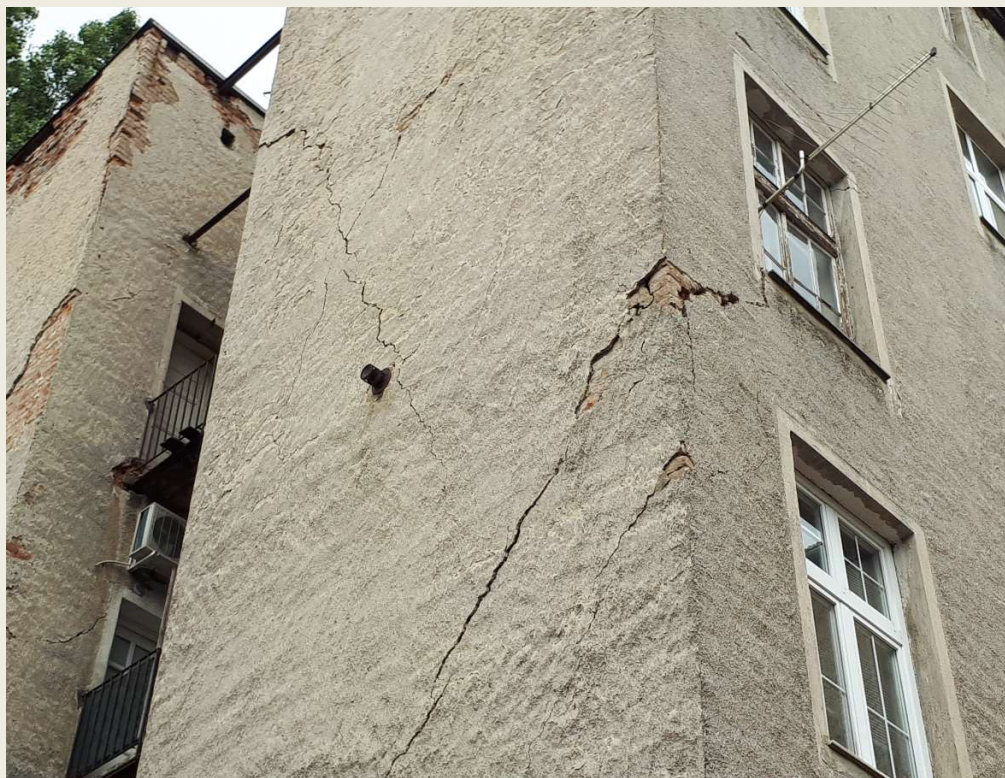
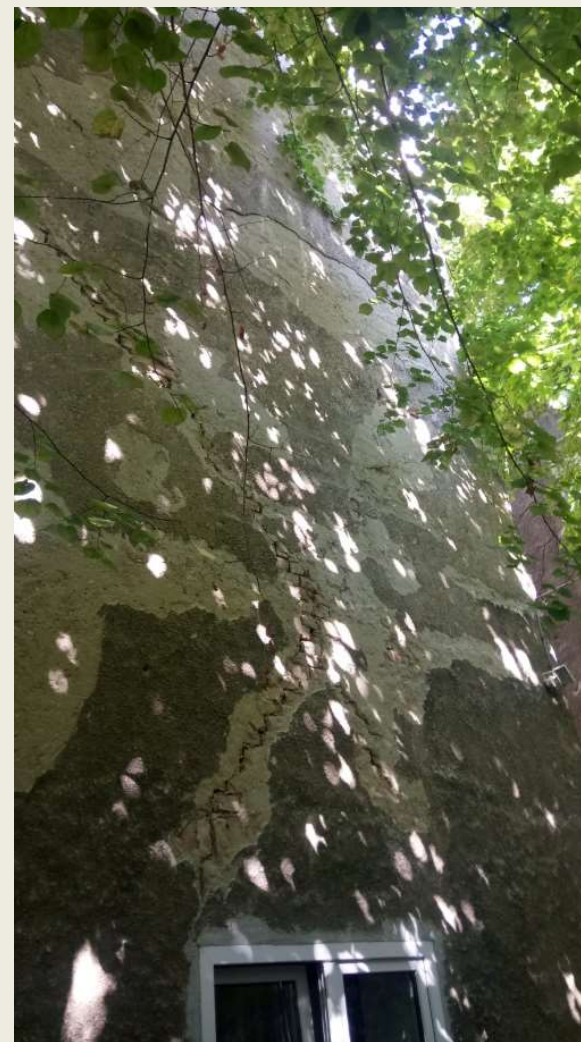
Karakteristična oštećenja većine donjogradskih zgrada:

- dvorišna krila zgrade

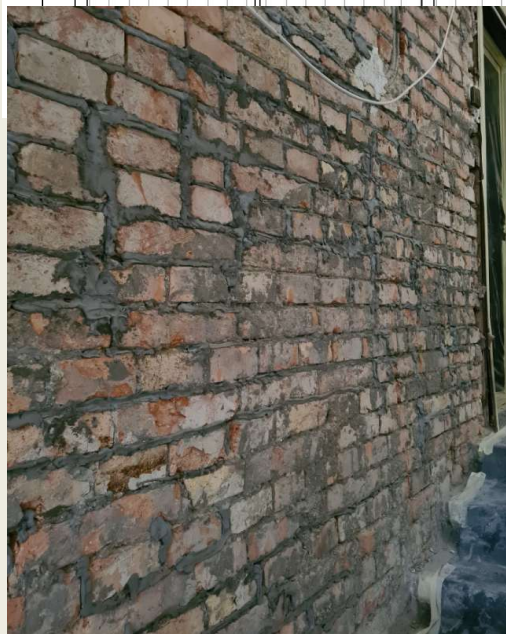
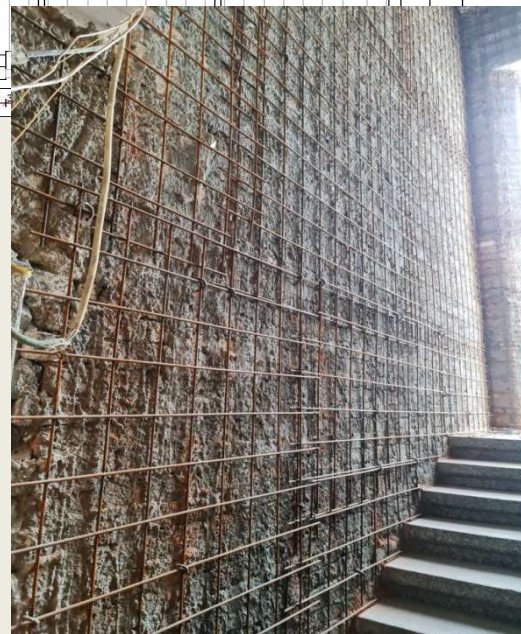
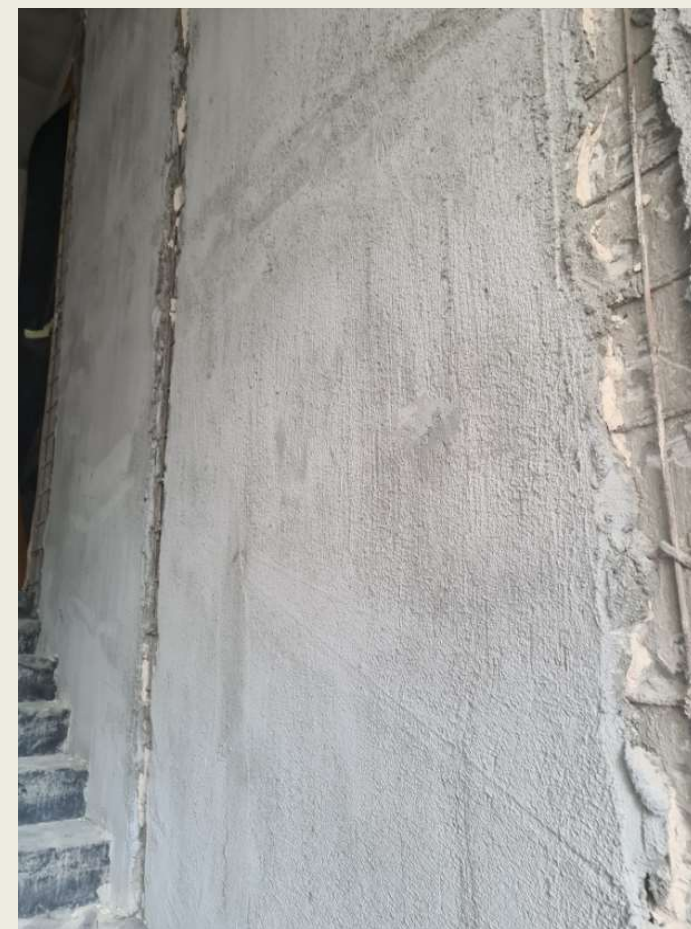
Torkretiranje stubišta, svjetlika ili dijela dvorišnog pročelja

- **Torkretiranje stubišta, svjetlika ili dijelova dvorišnog pročelja**
- **Pojačanje uglova zidova sidrenjem**
- **Sprezanje podne ploče potkrovlja**
- **Lokalno ojačanje FRP tkaninama**

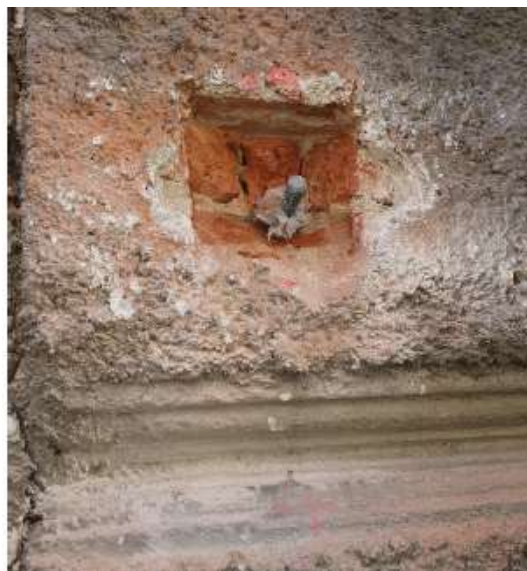
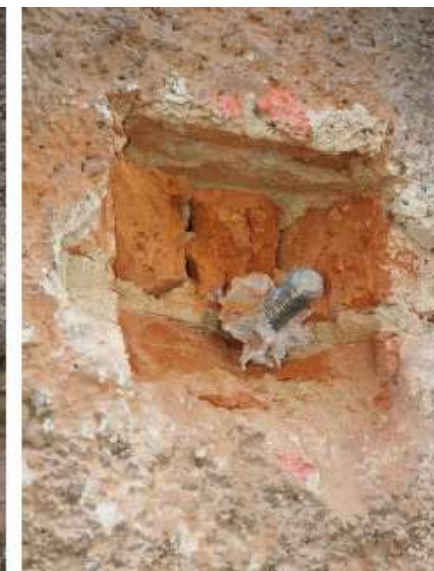
Oznaka sidra - mjesto ispitivanja	Promjer sidra (mm)	Duljina sidrenja (cm)	Maksimalna veličina sile izvlačenja F_{max} (kN)	Način otkazivanja nosivosti
HS1	φ 16 mm	90 cm	50,8 kN	Nije došlo do izvlačenja sidra - Pucanje čelične spojnice sidra i navojne šipke
HS2	φ 16 mm	90 cm	30,0 kN	Nije došlo do izvlačenja sidra
HS3	φ 16 mm	90 cm	40,5 kN	Nije došlo do izvlačenja sidra
HS4	φ 16 mm	90 cm	24,0 kN	Izvlačenje sidra !!
HS5	φ 16 mm	90 cm	30,0 kN	Nije došlo do izvlačenja sidra
HS6	φ 16 mm	90 cm	30,0 kN	Nije došlo do izvlačenja sidra

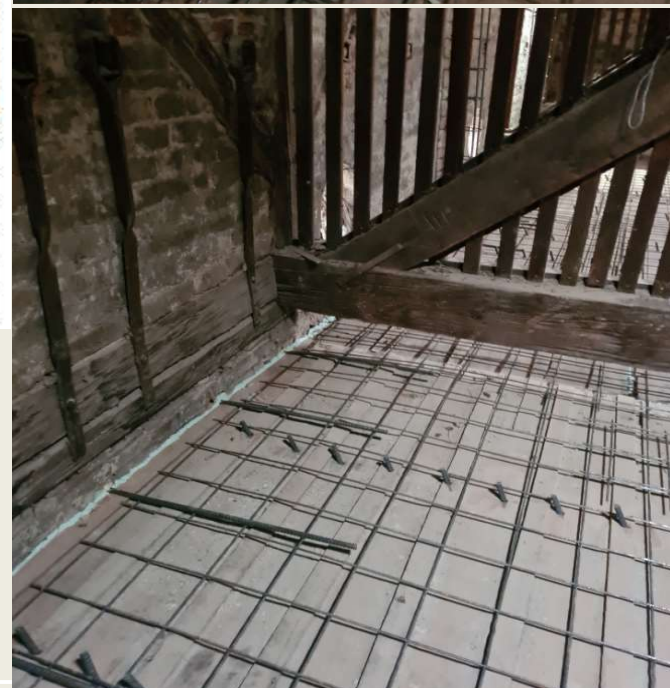
Sprezanje podne ploče potkrovlja

rubno povezivanje tlačne ploče u zidani zid

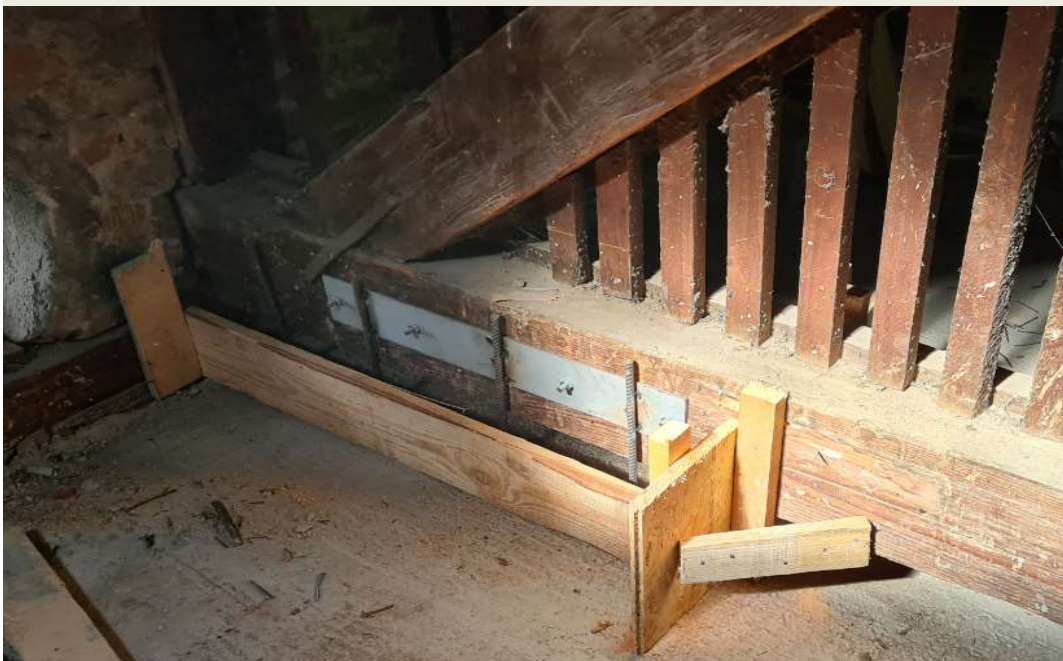
Dodatno: prihvat razuporne grede krovišta

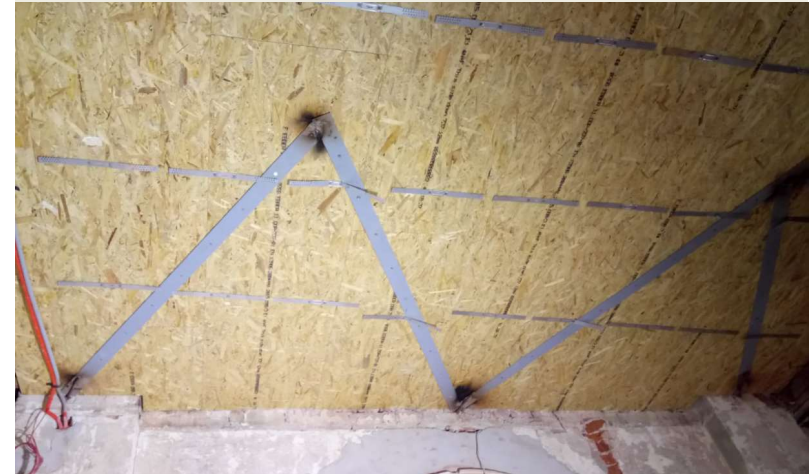
Opcija: povezivanje stropne konstrukcije (drveni grednik) sa zidovima

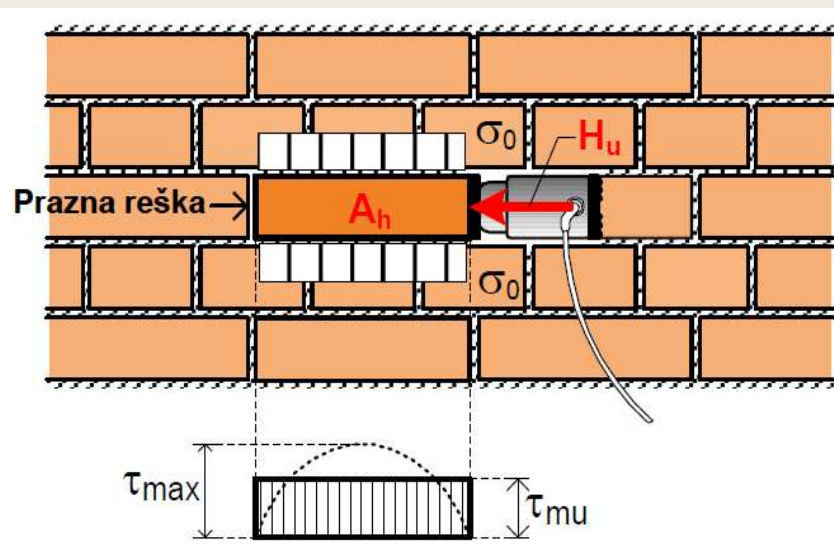
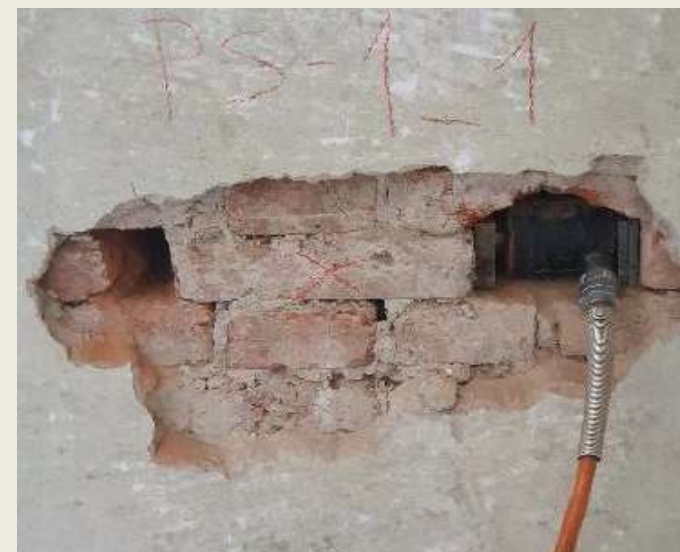
Opcija: ispitivanje svojstava zida

Tablica 1 - Rezultati ispitivanja posmične čvrstoće morta

KAT - STAN	Oznaka mjernog mjesta	Položaj mjernog mjesta	h (cm)	a (cm)	b (cm)	A _h (cm ²)	SILA H _u max		Posmična čvrstoća (MPa)	
							parsi (")	kN		
1. KAT, zapadni stan	PS-1_1	Južni (dvorišni) vanjski nosivi zid uz prozor	110 cm	26,0	12,5	650,0	21,0	28,45	0,438	
3. KAT, istočni stan	PS-3_1	Središnji nosivi zid na sjevernoj strani stubišta	105 cm	27,0	13,0	702,0	21,0	28,45	0,405	
	PS-3_2	Sjeverni (ulični) vanjski nosivi zid	90 cm	28,0	13,0	728,0	18,0	24,38	0,335	
	PS-3_3	Istočni (zabatni) nosivi zid	100 cm	Ne može se ispitati posmična čvrstoća morta bez većeg oštećenja zida !						-
	PS-3_4	Nosivi zid uz stubište (istočna strana)	85 cm	26,0	12,0	624,0	20,0	27,09	0,434	
Srednja vrijednost (MPa):									0,403	
Standardano odstupanje (MPa):									0,048
