HRVATSKA KOMORA INŽENJERA GRAĐEVINARSTVA
Dani Hrvatske komore inženjera građevinarstva 2020.

POGREŠKE U PROJEKTIRANJU I IZVODJENJU BETONSKIH KONSTRUKCIJA – Primjeri iz prakse

Jure Galić (1), Donka Würth(2)

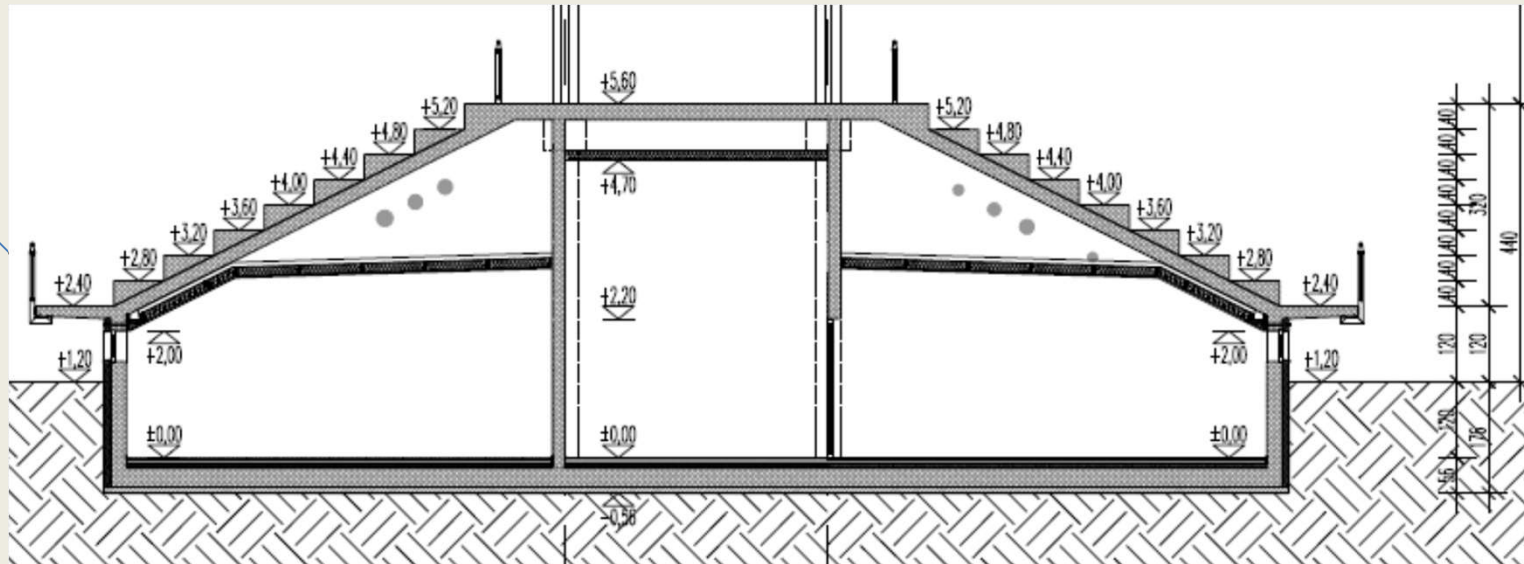
PRIMJER 1 – AB KONSTRUKCIJA SPORTSKOG CENTRAA

Armiranobetonska konstrukcija sportskog centra smještenog u sjevernoj Hrvatskoj, izvedena kao monolitna konstrukcija, bez dilatacija, ukupne dužine 78,60 m i maksimalne širine 21,10 m.

Tijekom izvedbe klasična konstrukcija zamijenjena vodonepropusnim betonom („bijela kada”)

Iako je standardna praksa da se konstrukcije bez dilatacija izvode do 35 max. 40 m ukupna dužina izvedena je 78,60 m bez dilatacija što je uzrokovalo raspucavanje konstrukcije (samodilatiranje) na mjestima promjene poprečnog presjeka, odnosno na mjestima najveće koncentracije naprezanja. Uočene su dvije pukotine širine cca 1 cm po cijeloj visini poprečnog presjeka, te čitav niz pukotina manje širine (0,5 – 0,7 cm) po cijeloj građevini.

Ukloniti neuspješne pokušaje popravaka (čelične ploče preko pukotina, dodatno izvedena AB ploča na sjevernoj polovici tribina, nekvalitetno nanešen površinski premaz...).

Nakon pripreme površine sve pukotine zapuniti injektiranjem epoksidnim mortom, izvesti novu zaštitu površine premazima na svim vidljivim vanjskim površinama.

Otkop zemlje i izvođenje hidroizolacije prema osnovnom projektu na klasični način na svim AB zidovima ukopanima u zemlju (bitumen, folija, itd...)

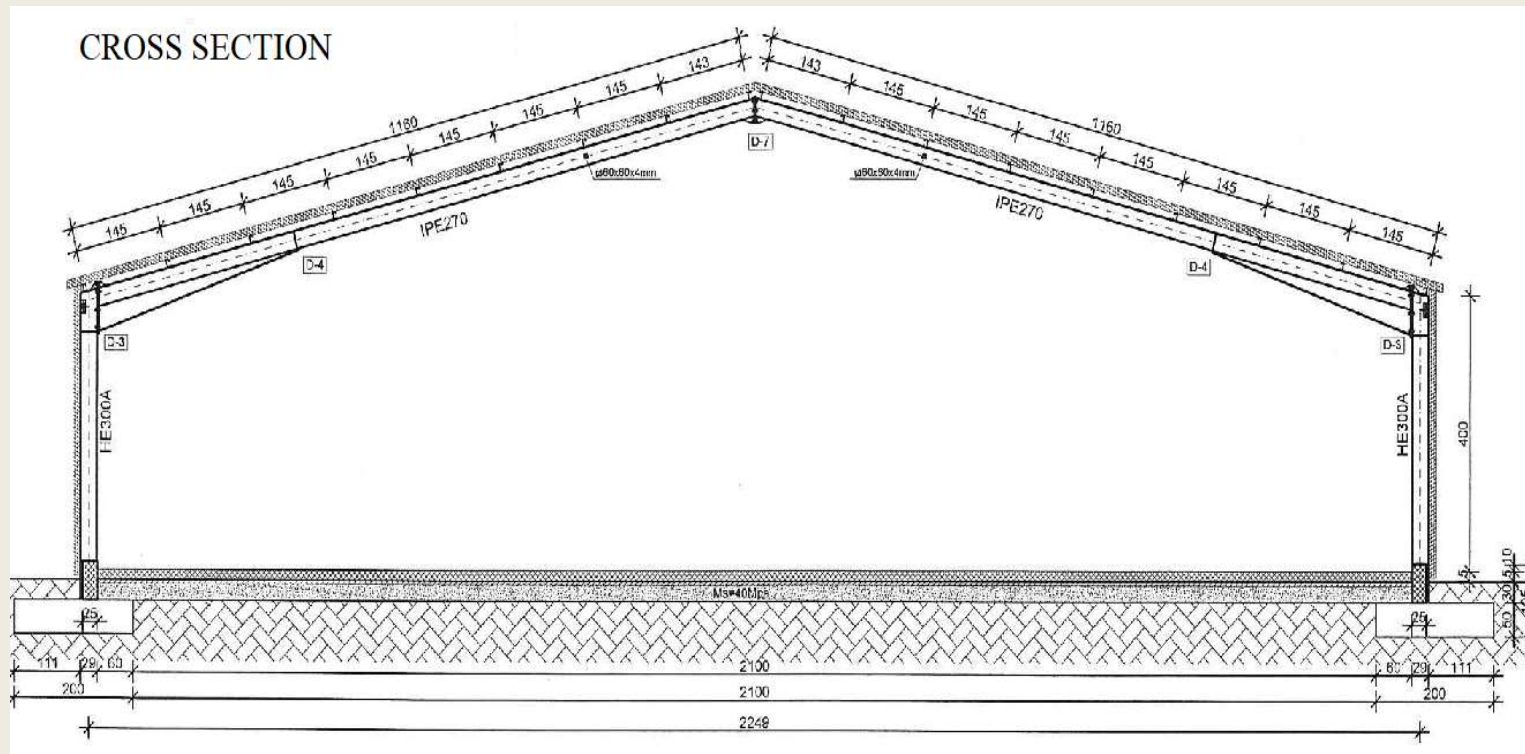
PRIMJER 2 – AB PODNA KONSTRUKCIJA ČELIČNE HALE

Armiranobetonska konstrukcija hale za tov pilića je smještena u području sjeverne Hrvatske. Dimenzije poda iznose $22,50 \times 168,00$ m a nosiva konstrukcija je čelični okvir. Podna ploča debljine je 15 cm i izvedena je kao plivajući pod tj. Nije vezana na konstrukciju temelja. Jedna dilatacija hale je izvedena u duljini od 82,00 m bez razdjelnica.

Betonski pod, te betonske nadatemeljne grede koje su se izvele na samoj farmi a direktno su u kontaktu s živinom (pilićima), nalaze se u agresivnom okruženju (izmet od pilića, ostaci hrane...), te je zahtjev projekta trebao biti beton s razredom izloženosti od XA1 do XA3. (Tablica 1 – Razredi izloženosti prema normi HRN EN 206-1 :Beton -- 1. dio: Specifikacije, svojstva, proizvodnja i sukladnost).

Kako u ovom slučaju nije navedeno od strane projektanta kemijska agresija u specifikaciji betona već samo C 30/37 XC2, na betonsku površinu potrebno je bilo nanijeti kemijski zaštitni premaz.

- Postojeći površinski premaz potrebno je u potpunosti ukloniti i izvesti novi sa zadovoljavajućom kemijskom otpornošću. Dodatno definirati uvjete kvalitete i količina za površinski posip kvarcnim pijeskom radi osiguranja protukliznosti
- Postojeća brtvljenja na svim mjestima spoja ploča/temeljna greda ukloniti i izvesti novi. Preporučeni način brtvljenja je pomoću bubrećeg brtvenog užeta – sulfatootpornog, te zadovoljavajuće rastezljivosti i površinski ponovno zapunjavanje trajnoelastičnim kitom dovoljne rastezljivosti i kemijske otpornosti.

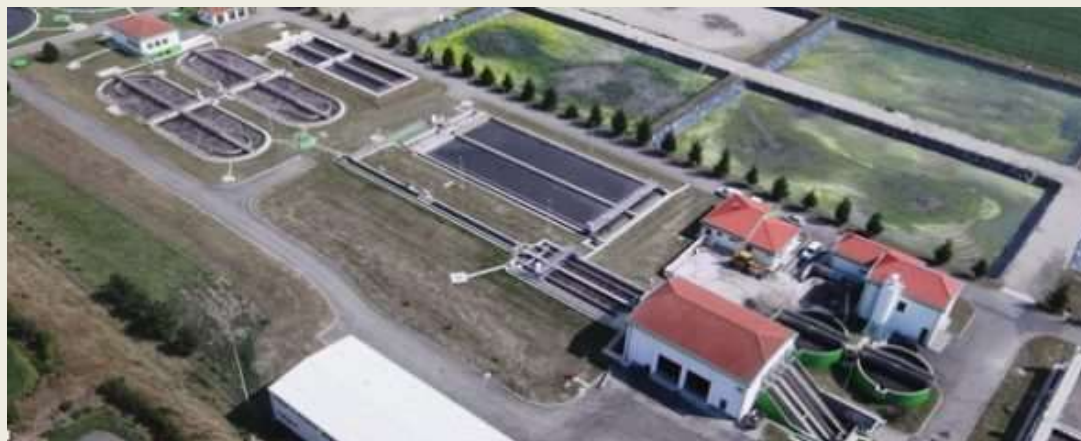
UREĐAJ ZA PROČIŠĆAVANJE OTPADNIH VODA U ČAKOVCU

Uređaj za pročišćavanje otpadnih voda u Čakovcu, izveden je 1995. g. a sastoji se od AB elemenata koji su izloženi kemijskoj agresiji, smrzavanju i odmrzavanju. Prvi pregled uslijed oštećenja bio je 2003. god.

- Pukotine – nastale uslijed skupljanja odmah nakon izvođenja
- Ljuštenje – smrzavanje i odmrzavanje
- Korozija armature- odvajanje zaštitnog sloja betona
- Izluživanje - pukotine pod utjecajem vode (procurivanje)

Projektiranje betona **C35/45 XA3 XF3**,
aerirani betoni, dodaje se 7% silicijske
prašine.

Radna reške i dilatacije izvesti brtvama ili
bubrećim trakama

Završni **polimercementni premazi** –
hidroizolacije C35/45 XA3 XF3 – bez SF
