NEDOSTACI U GRADNJI I ODRŽAVANJU ZGRADE TE SUDSKO OSIGURANJE DOKAZA

Dragutin Matotek

OSIGURANJE DOKAZA

na zgradi Dječjeg vrtića u Čakovcu nakon
nesretnog događaja

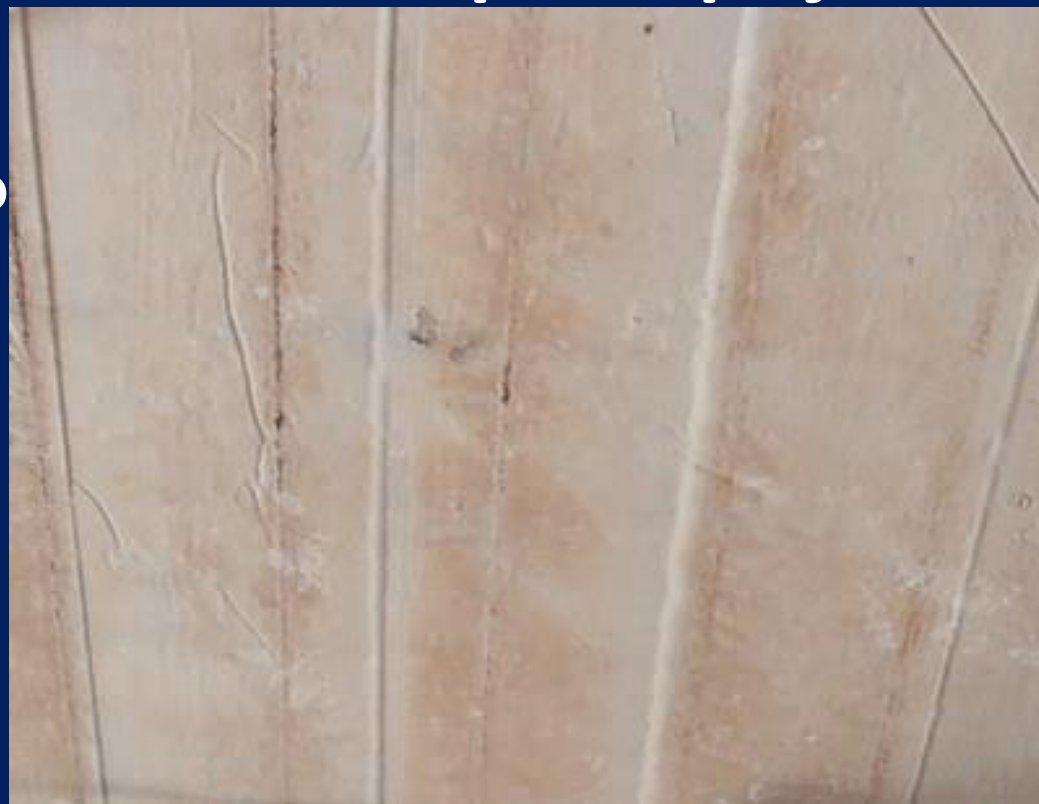
Tragovi u betonu: linije ili kanalići uslijed "gužvanja" ili "boranja" PVC folije (??) postavljene na daščanu oplatu prije betoniranja.

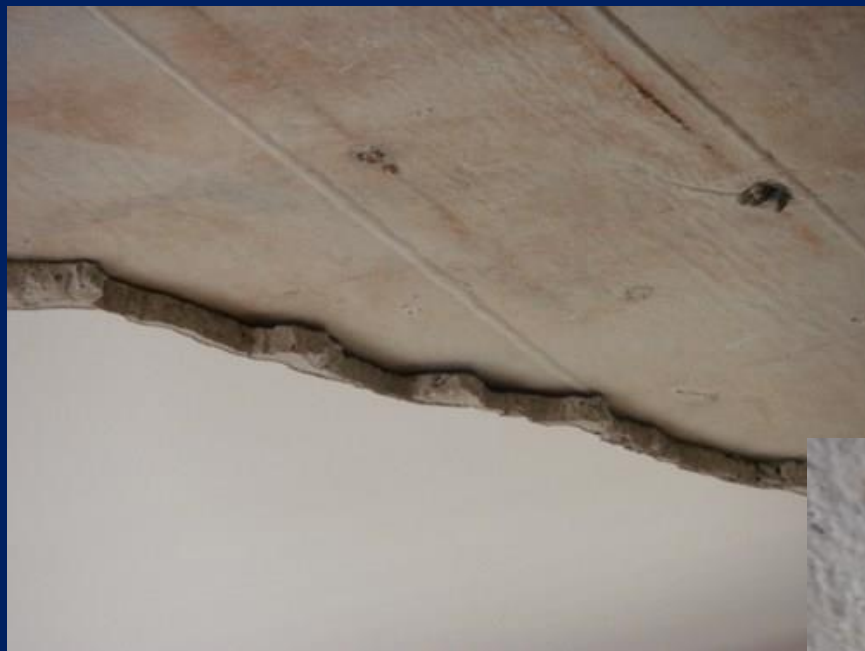
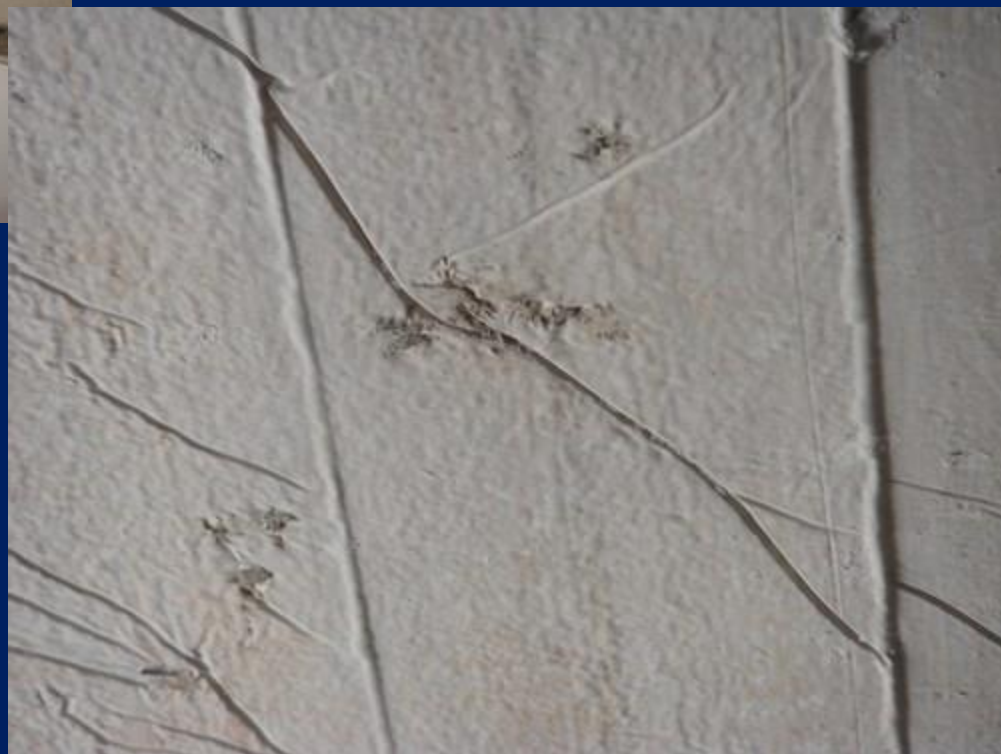
Slojevi kroz presjek žbuke stropa:

A) boja + glet

B) fina žbuka

C) gruba žbuka

*D) sloj koji bi trebao
biti "špric"*

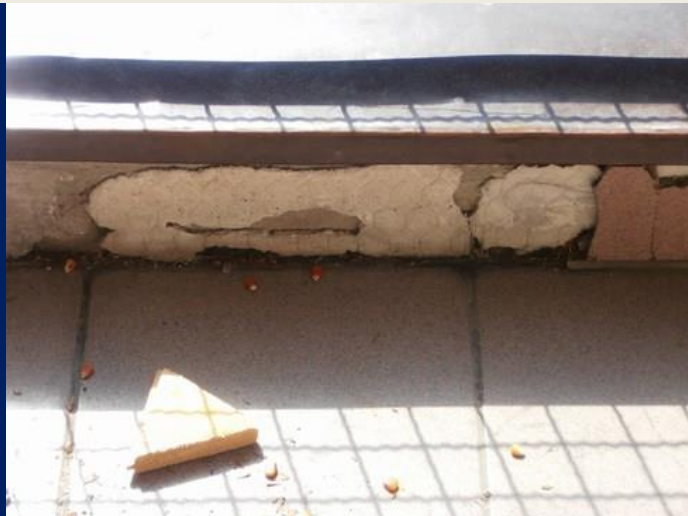
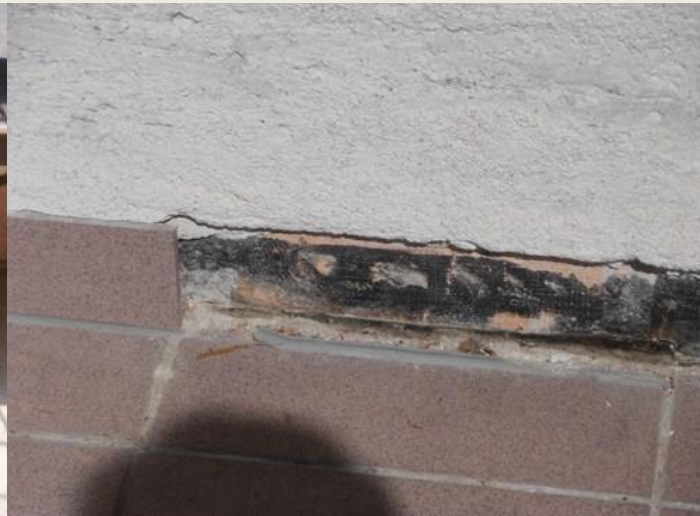
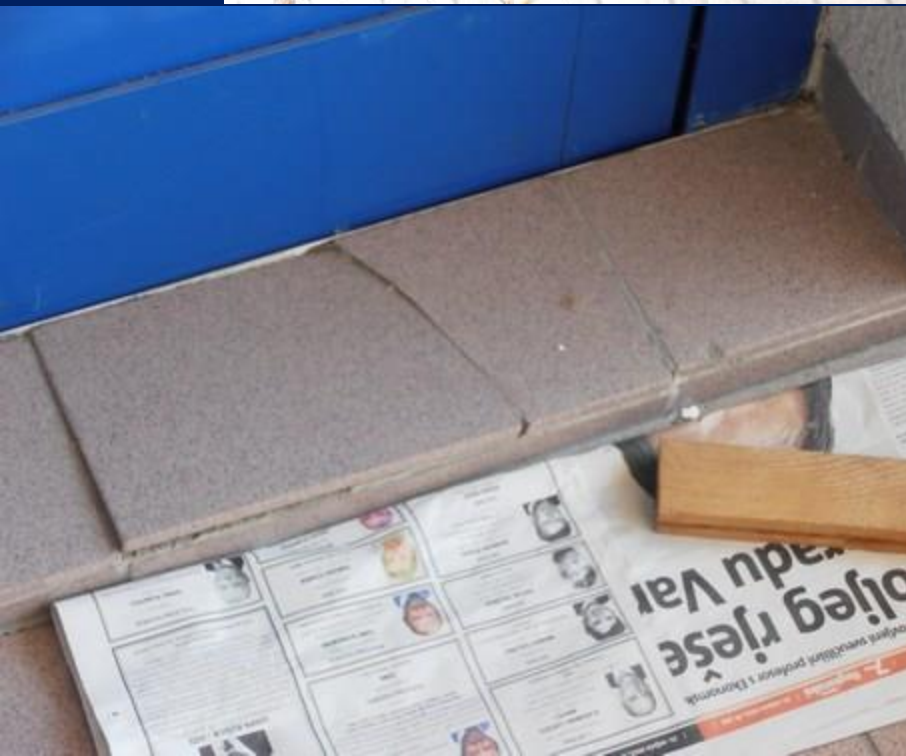
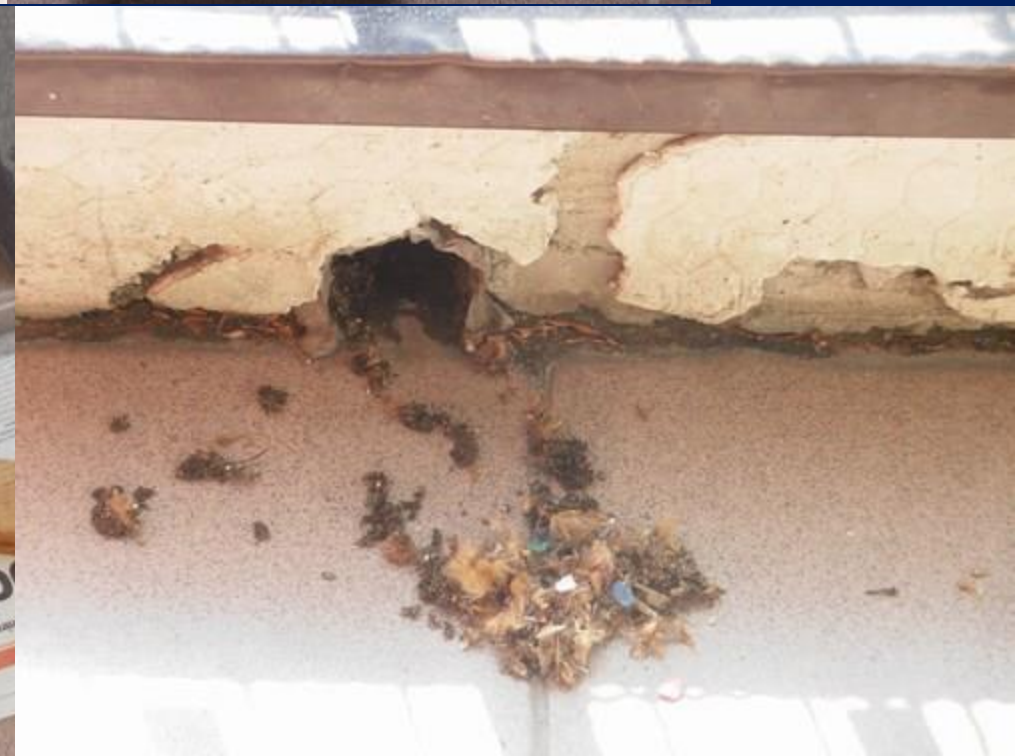
Lice vanjskog zida iznad prostorije gdje je otpala žbuka je na otvorenoj terasi na katu, gdje su uočena oštećenja:

- **ispucala fasada do sloja toplinske izolacije**
- **"prazne" fuge opločenja s keramičkim pločicama (pod terase, sokl, spoj sokla s fasadom)**

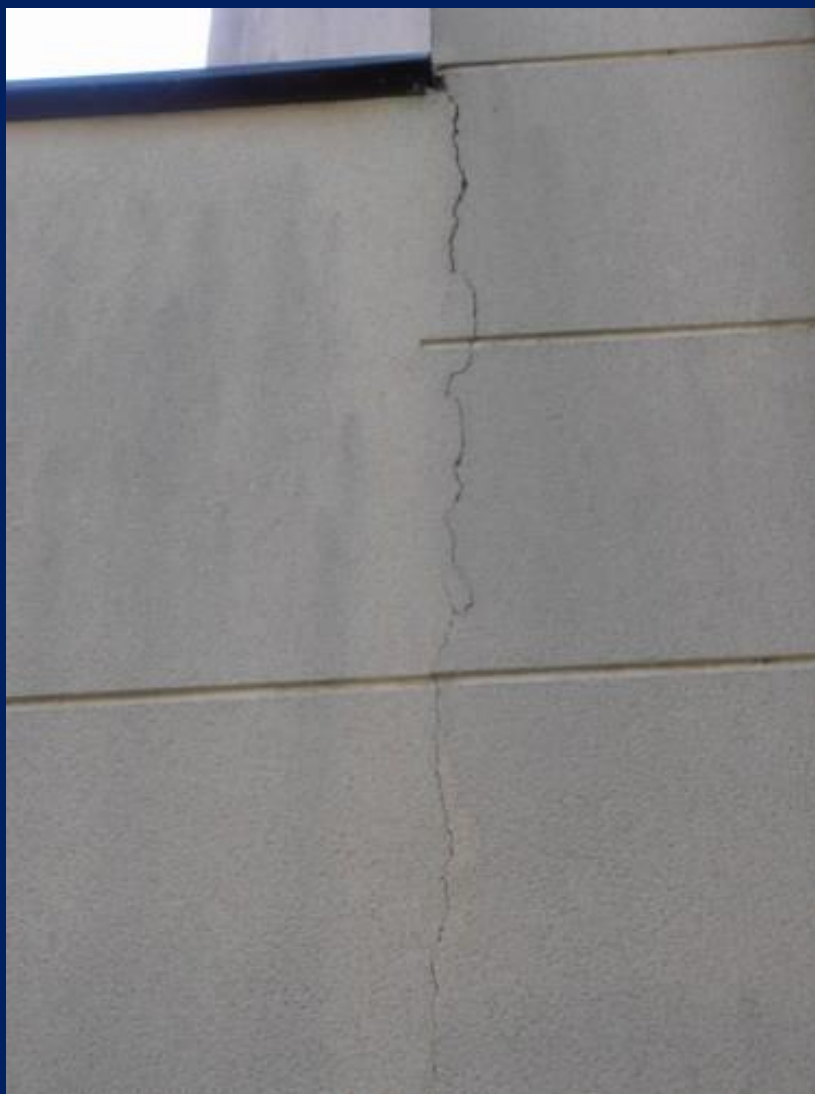
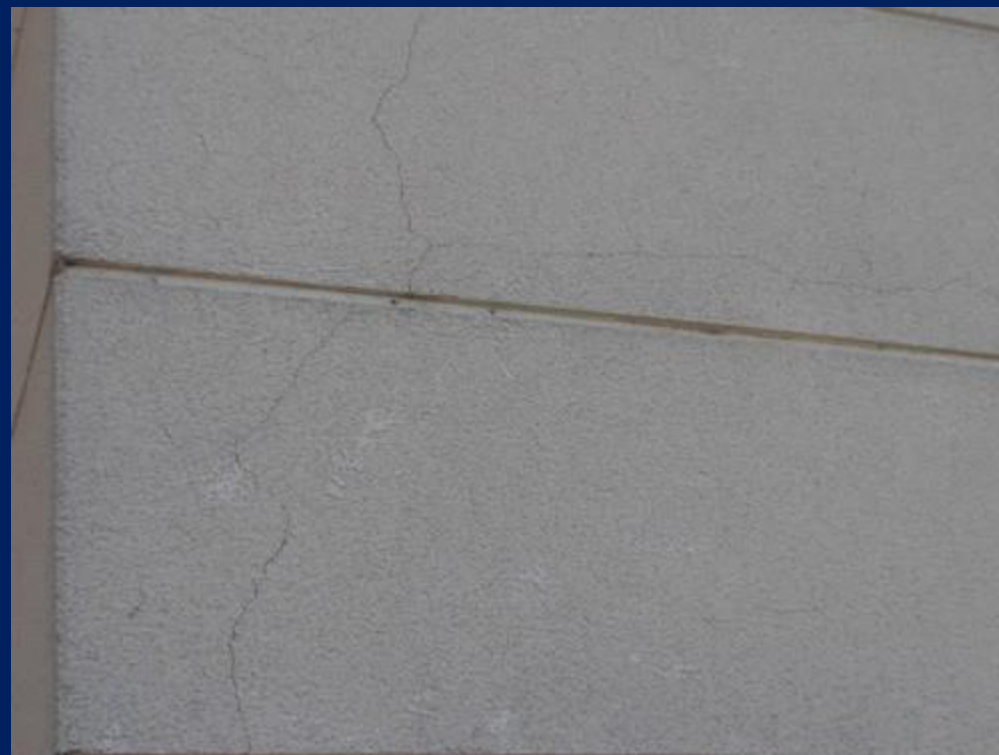
Pukotine na pročelju zgrade
