Dani Hrvatske komore inženjera građevinarstva

Opatija, 2019.

Trajinost konstrukcija u kemijjski agresivnom okolišu – greške u projektiranju

Jure Galić, Donka Würth, Željko Lebo

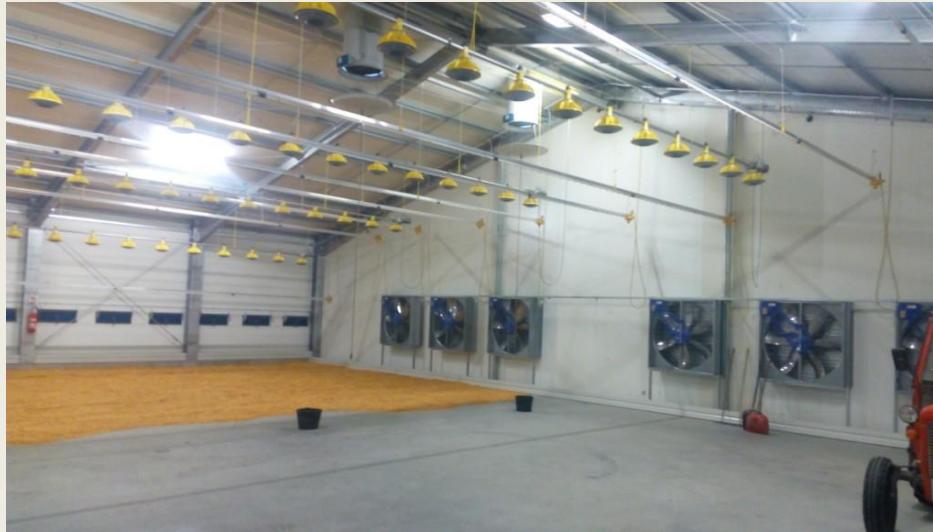
Građevina je smještena u sjevernoj Hrvatskoj. Tlocrte dimenzije objekta iznose $22,50 \times 168,00$ m, a izveden je kao jednobrodna čelična hala sa dvostrešnim krovom. Temeljenje je izvedeno na temeljima samcima dimenzija 120/200 cm, debljine 50 cm koji su međusobno povezani nadtemeljnom gredom. Podna ploča hale je debljine 15 cm i izvedena je dilatirana od temeljne konstrukcije. Jedna dilatacija podne ploče izvedena je u kontinuitetu bez prekida betoniranja u dužini 82,0 m.

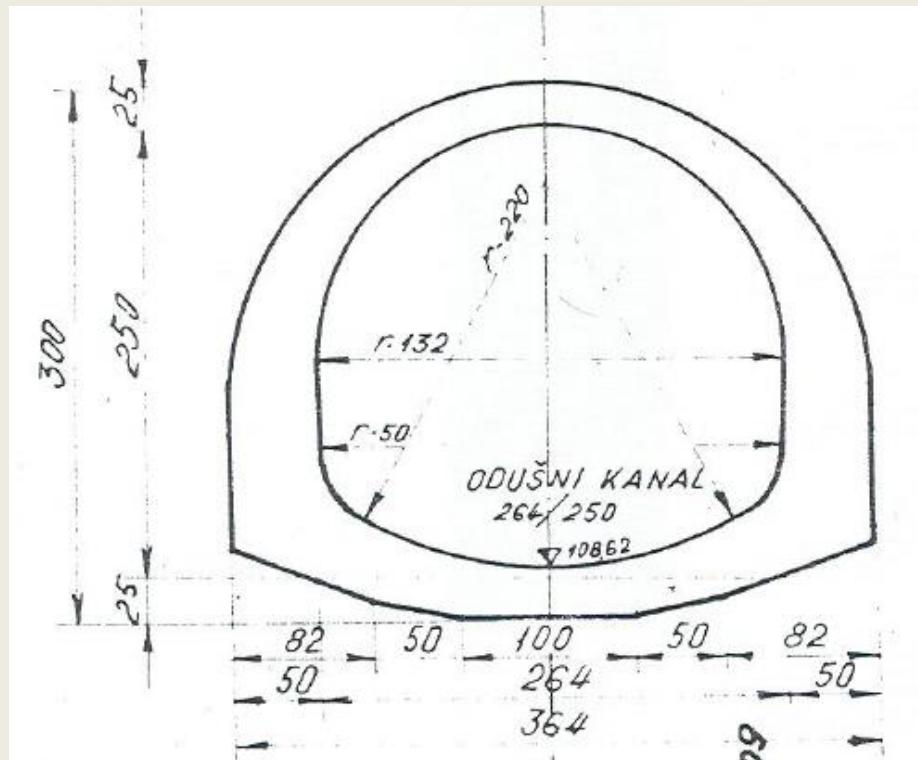
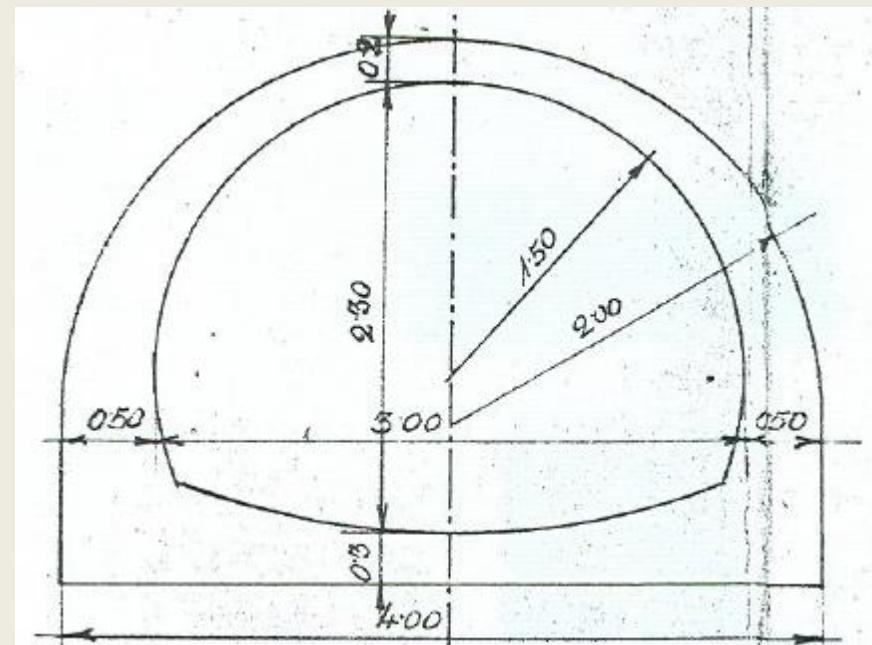
Poprečni presjeci kolektora

Na cijeloj dionici tunela vidljivi su znakovi dotrajalosti i nedovoljnog održavanja. Osim neravnina i imperfekcija kao posljedica izvedbe karakteristična je pojava ispiranja vezivnog materijala (cementa) uslijed kemijskih reakcija cementnog kamena sa agresivnom kiselom okolinom. To dovodi do odlamanja zrna agregata i dijelova površinskog sloja betona a degradacija je pospješena tečenjem vode i mehaničkim utjecajem krutih tijela koje nosi otpadna voda. Ovaj tip oštećenja uočen je na svim pregledanim dionicama. Lokalno, na dijelovima kolektora vidljivi su tragovi vlaženja, procurivanja i izluživanja kao posljedica prodora vlage u i kroz konstruktivne elemente obloge. Znakovito je da se ispiranje vezivnog materijala i vidljiva zrna agregata uočavaju i na svodu kolektora, što potvrđuje ranije navedene pretpostavke.

Uočene pukotine locirane su na tjemenu kolektora ili na spoju kalote i dna kolektora. Na dijelu kolektora sa profilom 204/170 cm (cca od Branimirove ulice sjeverno) uočena je pojava većeg sloja taloga i znatno više koncentracije štetnih plinova (CO i zapaljivi plinovi). Ovo je vrlo zanimljiva pojava budući je kroz manji profil veća brzina tečenja, a samim time bi i količina taloga morala biti manja. Vjerojatno postoji prepreka na lokaciji oko prelaska sa profila 204/170 cm na profil 264/250 koja nije uočena tijekom vizualnog pregleda.

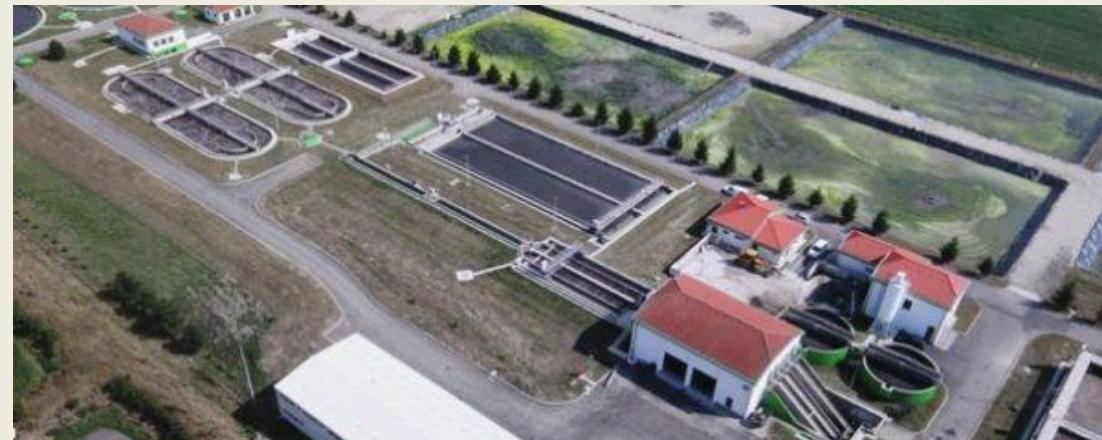
Egalizacijski bazen obilazni kanal

- Pukotine – nastale uslijed skupljanja odmah nakon izvođenja
- Ljuštenje – smrzavanje i odmrzavanje
- Korozija armature – odvajanje zaštitnog sloja betona
- Izluživanje – pukotine pod utjecajem vode (procurivanje)

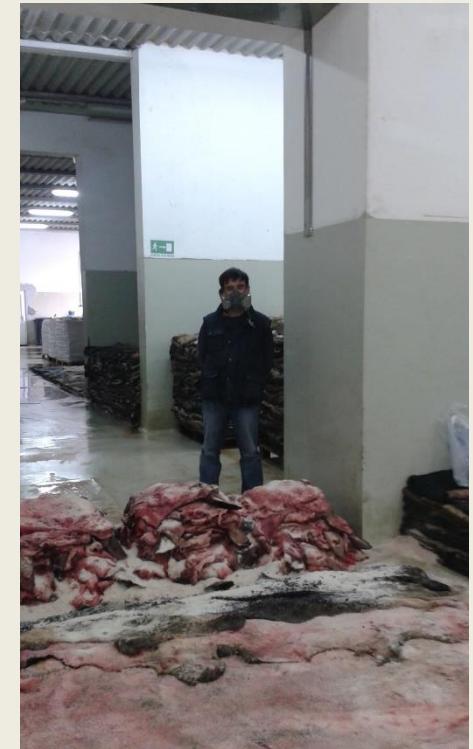
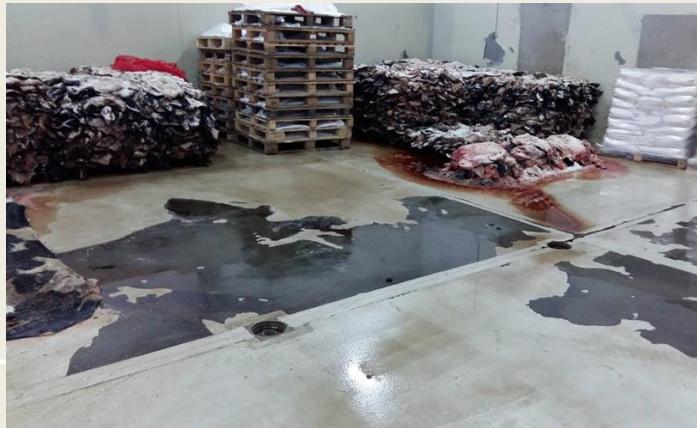
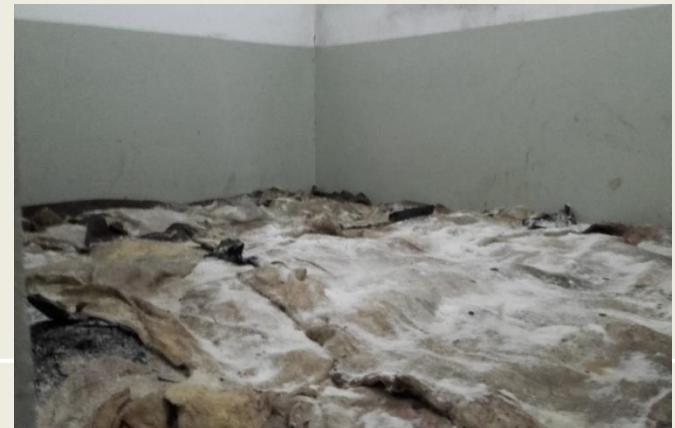
Sirova koža dolazi iz klaonica te se u skladištu do daljnje prerade kondicionirana u soli (NaCl). Na paletama se iz kože procjeđuje voda, krv, ostaci zaostalog mesa i izmet. Utjecaj soli na strukturu betona je takav da otopljeni sol ulazi u pore betona, agregata i kristalizira. To su fizikalno - kemijski mehanizmi degradacije. Najveći problem nastaje kada sol dođe u dodir sa armaturom, tada započinje proces korozije.

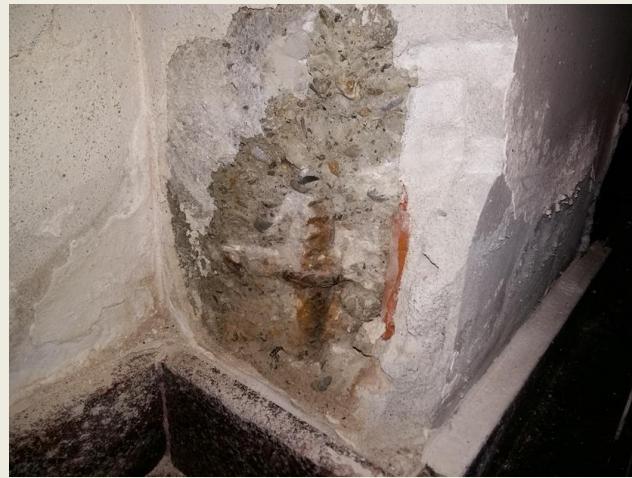
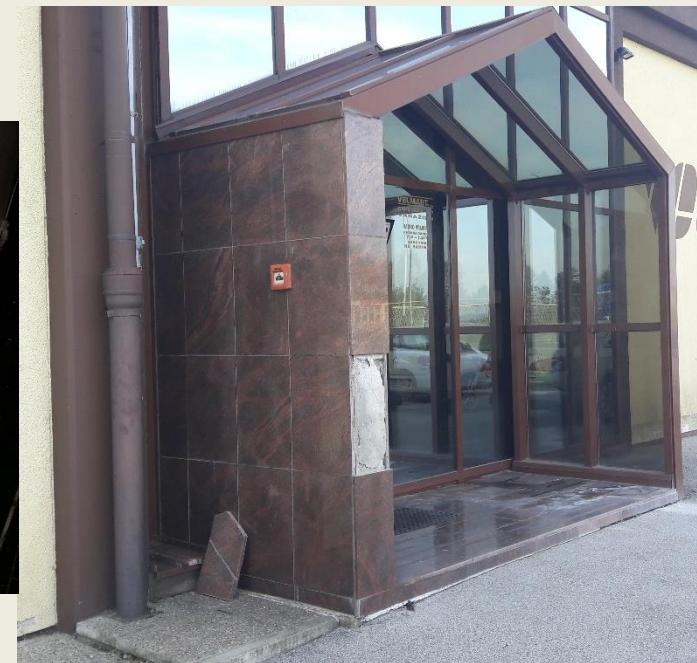
Tijekom eksploatacije kroz dijelove zidova, preko hidroizolacije, otpadna procijedena voda izlazi na vanjsku stranu zgrade, fasadu i ulaz objekta, te na taj način nastala je degradacija AB elemenata.
