Dani Hrvatske komore inženjera građevinarstva

Geotehnički radovi tijekom sanacije mostova

mr.sc. Ivan Matković, dipl.ing.građ., Institut IGH d.d., Zagreb

Mostovi preko vodotokova

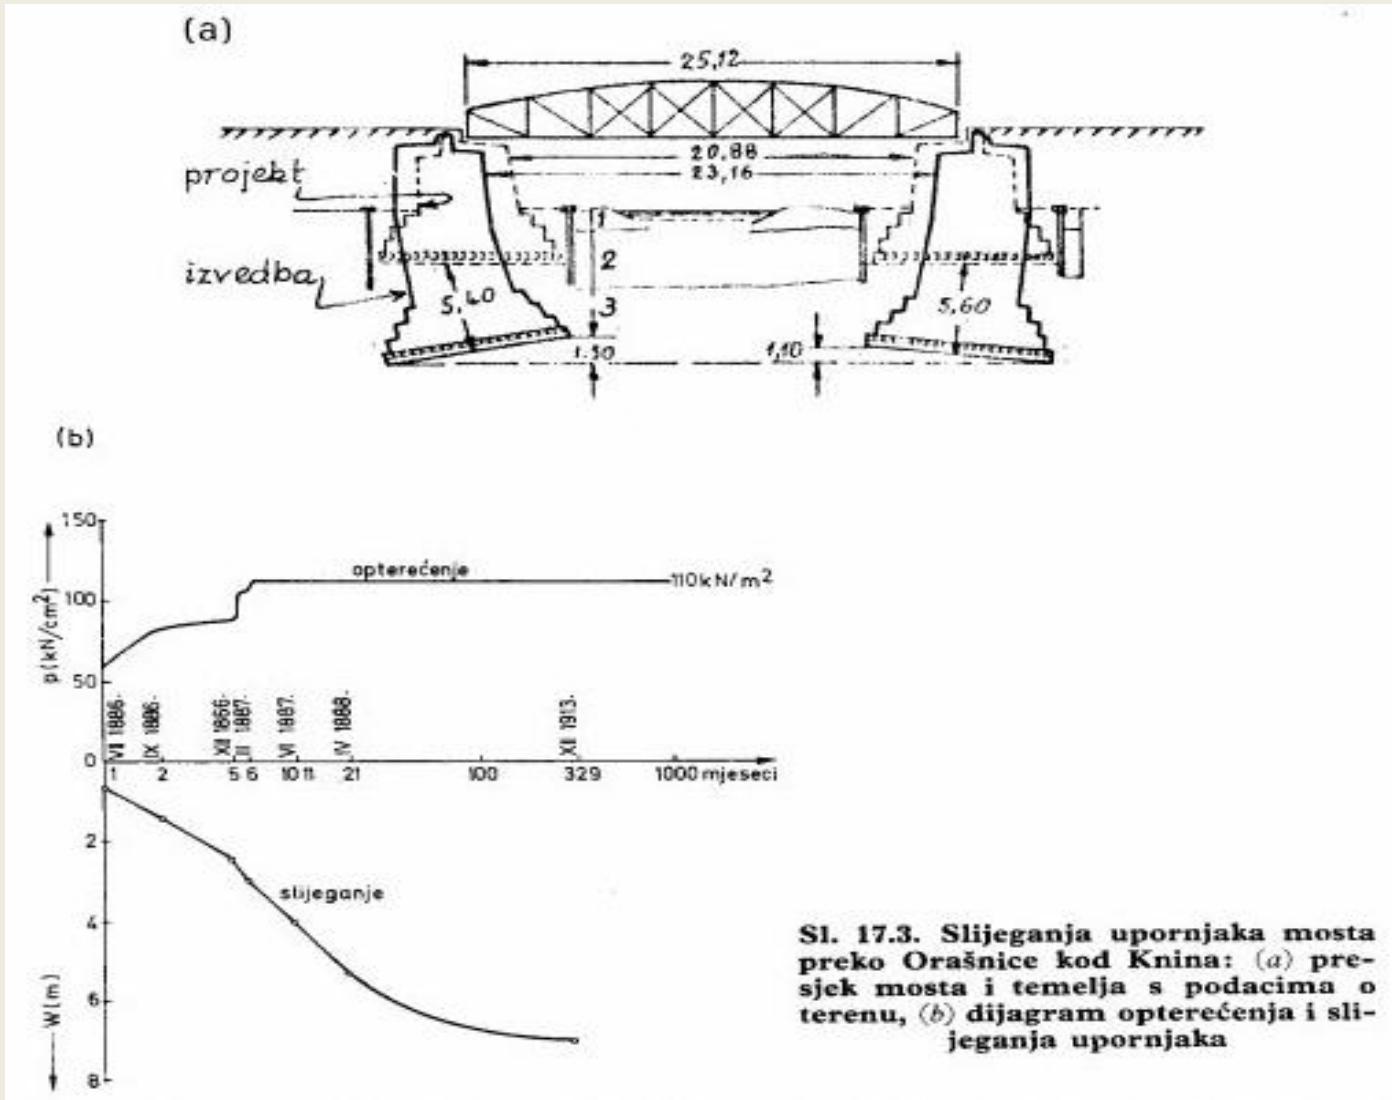
Sl. 17.3. Slijeganja upornjaka mosta preko Orašnice kod Knina: (a) presek mosta i temelja s podacima o terenu, (b) dijagram opterećenja i slijeganja upornjaka

- 1886, gradnja pruge Split Knin
- Otvor mosta trebao je biti 20,9 m, a gredna konstrukcija ležala je na dva masivna upornjaka
- Tlo je građeno od slabo konsolidiranih jezerskih naslaga od meke gline
- Već u toku građenja upornjaci su se slijegali, a naginjali su se i prema vani zbog težine pristupnih nasipa do mosta

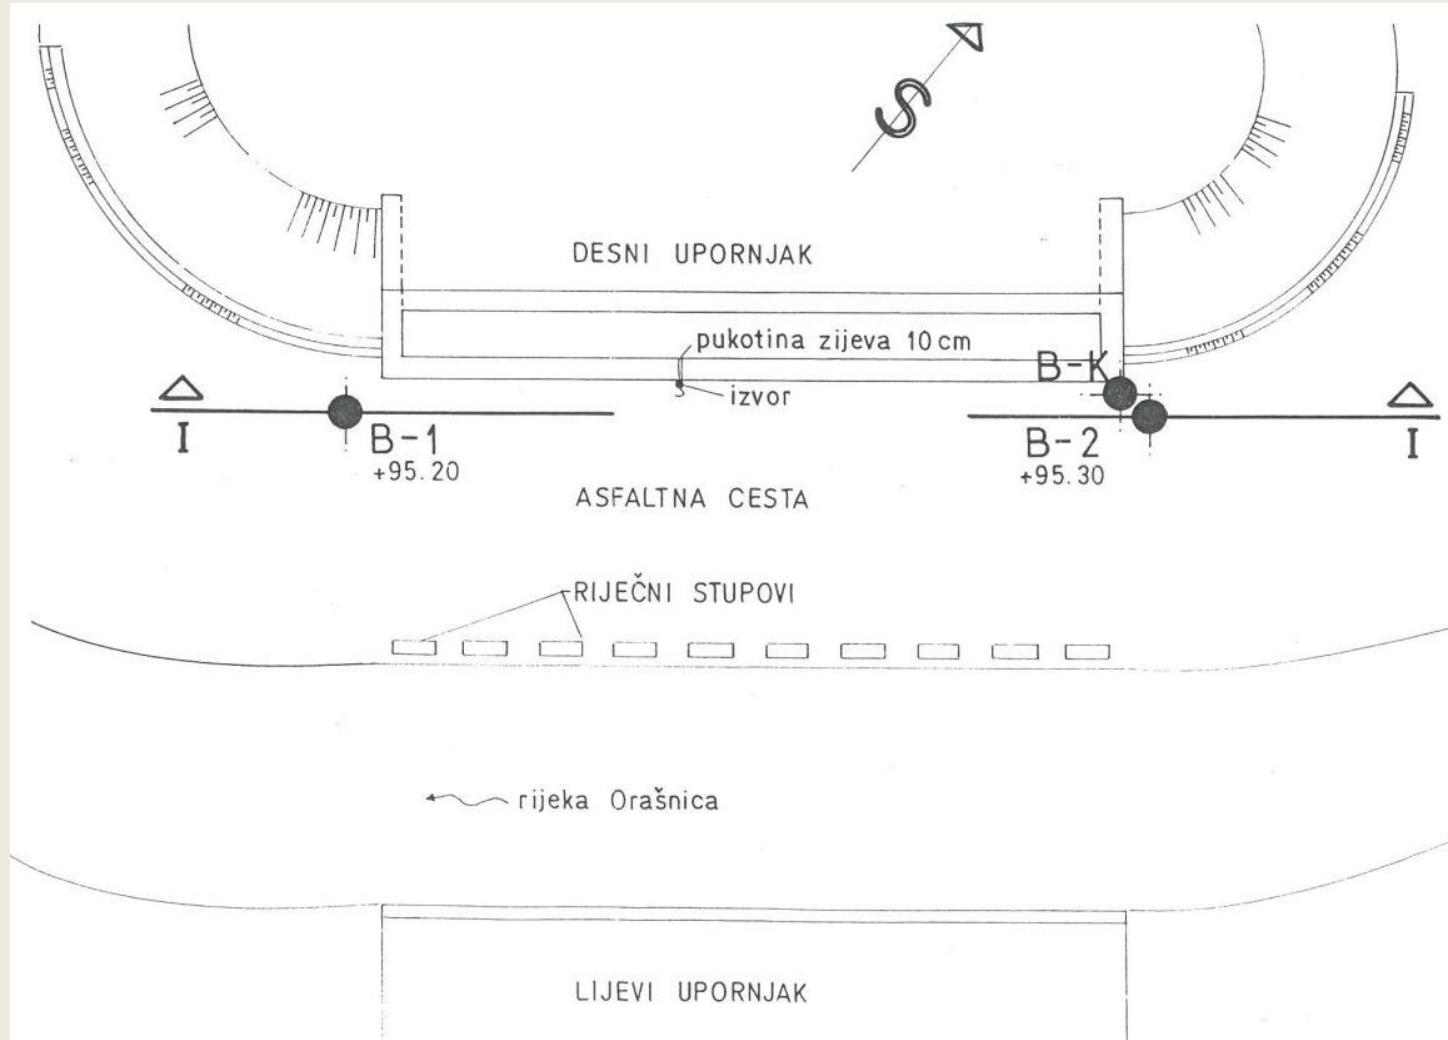
Tlocrt mosta Orašnica i istražni radovi

- Dva betonska upornjaka i betonsko stupište, rasponi iznose 9,9 i 9,0 m
- Svaki temelj se oslanja na 100 zabijenih armiranobetonskih pilota presjeka $30*30$ cm i duljine 8,0-12,4 m
- Na upornjaku s kninske strane mosta pojavila su se oštećenja betonske konstrukcije za koja je ustanovljeno da su uzrokovana slijeganjem temelja

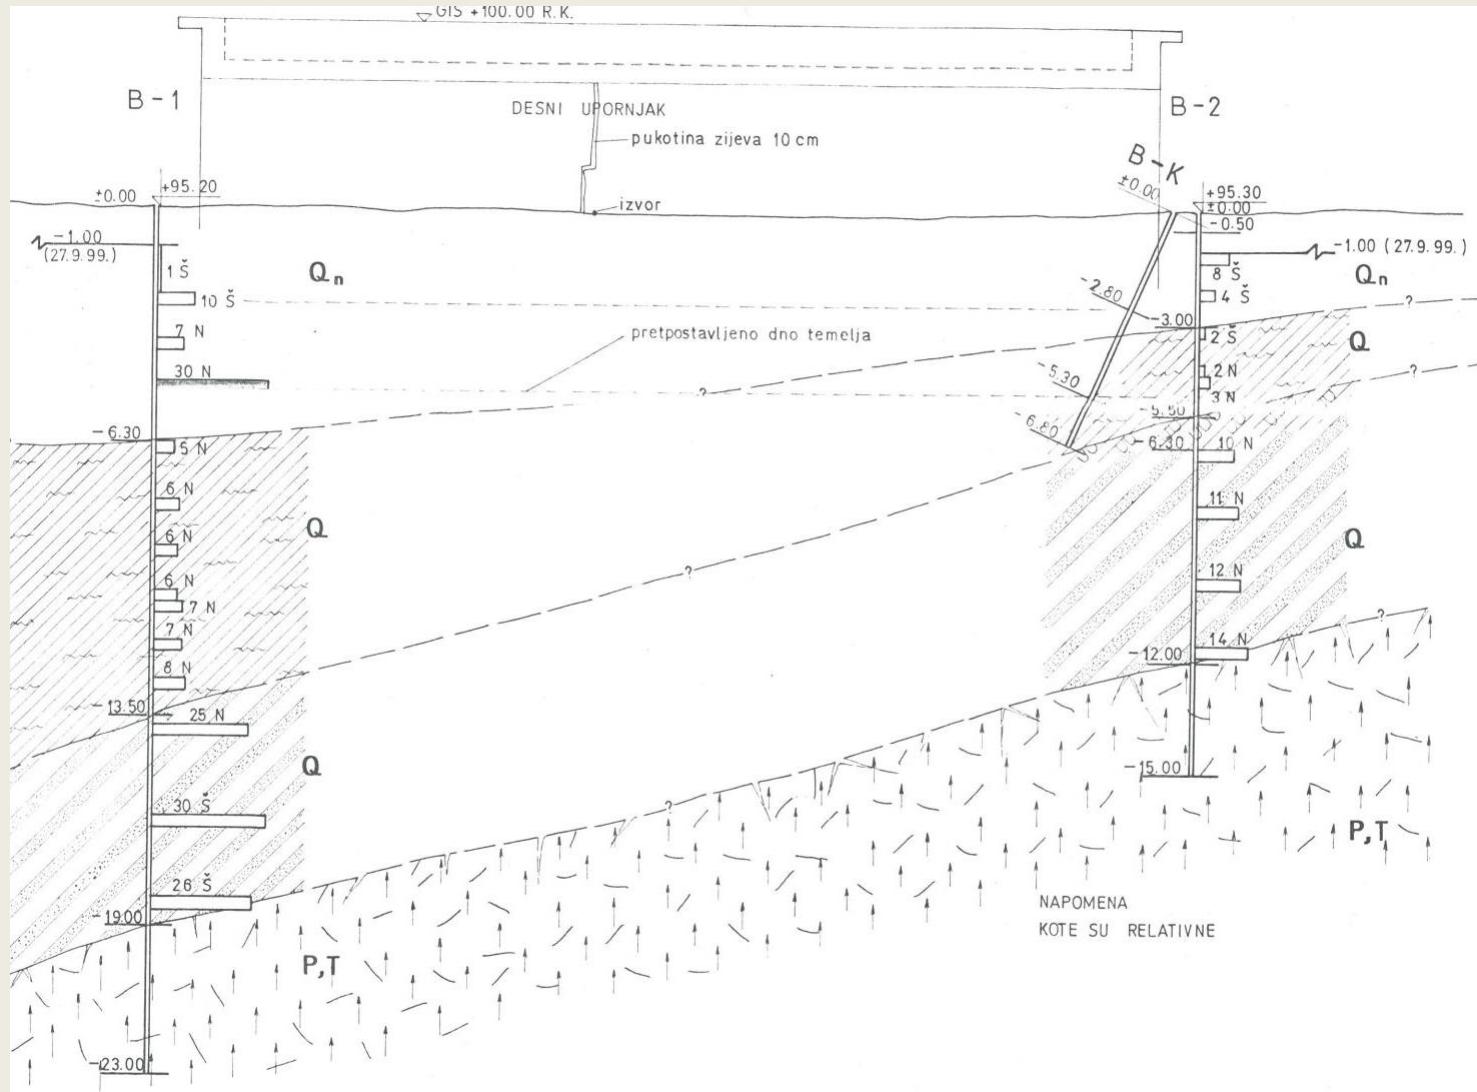
Grđa terena na lokaciji mosta (IGH Split, 1999.)

Na zidu upornjaka s kninske strane pojavila se pukotina širine 12-15 cm uz vertikalni pomak zida od 4-5 cm

- uklanjanje deformiranih nosivih ploča uz rušenje deformiranog dijela zida upornjaka s kninske strane;
- sanacija tla ispod deformiranog dijela upornjaka metodom mlaznog injektiranja;
- rekonstrukcija dijela upornjaka i dijela stupišta uz izvedbu nove rasponske konstrukcije u širini rekonstruiranog dijela mosta.

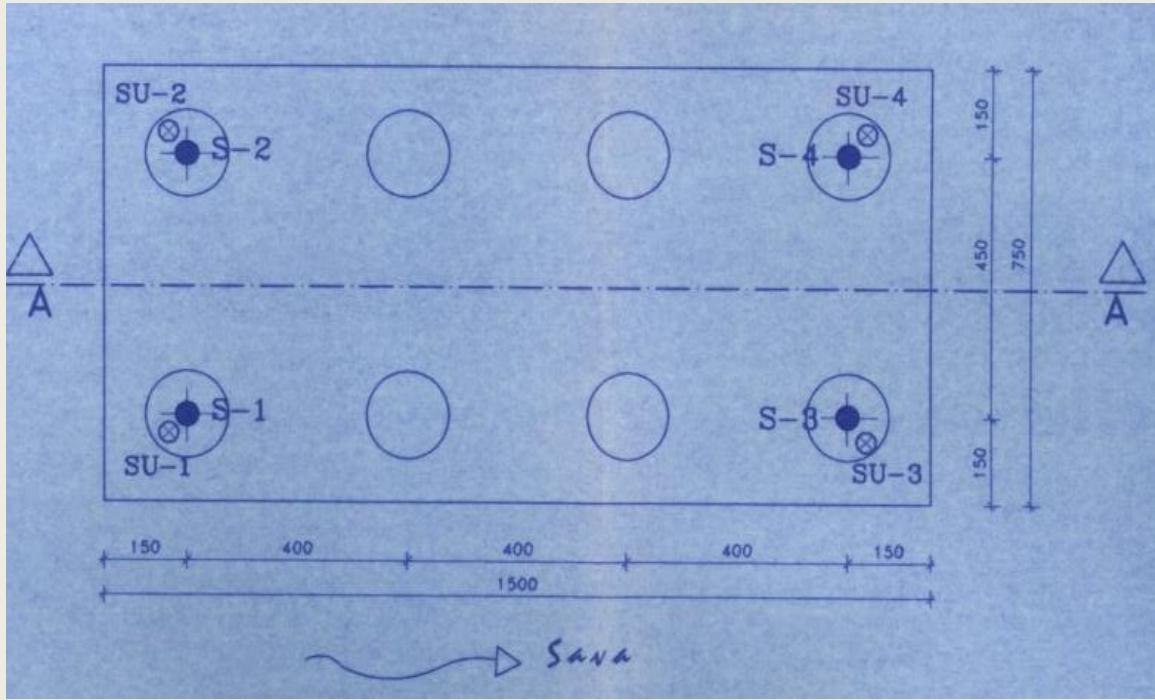
Prema izvornom projektu temeljna konstrukcija stupa S7 se sastoji od 8 bušenih pilota promjera 150 cm koji su pri vrhu povezani masivnom naglavnom pločom.

Oko naglavnice je izveden zagat od čeličnih talpi.

Oko naglavne ploče stupa S7 je pobijen novi zagat od čeličnih talpi. Prostor između starih i novih talpi je zapunjeno betonom. U naglavnoj ploči su izbušene četiri rupe promjera 140 mm kroz koje je pomoću betonske pumpe ugrađen beton koji je zapunio prazan prostor ispod naglavnice.

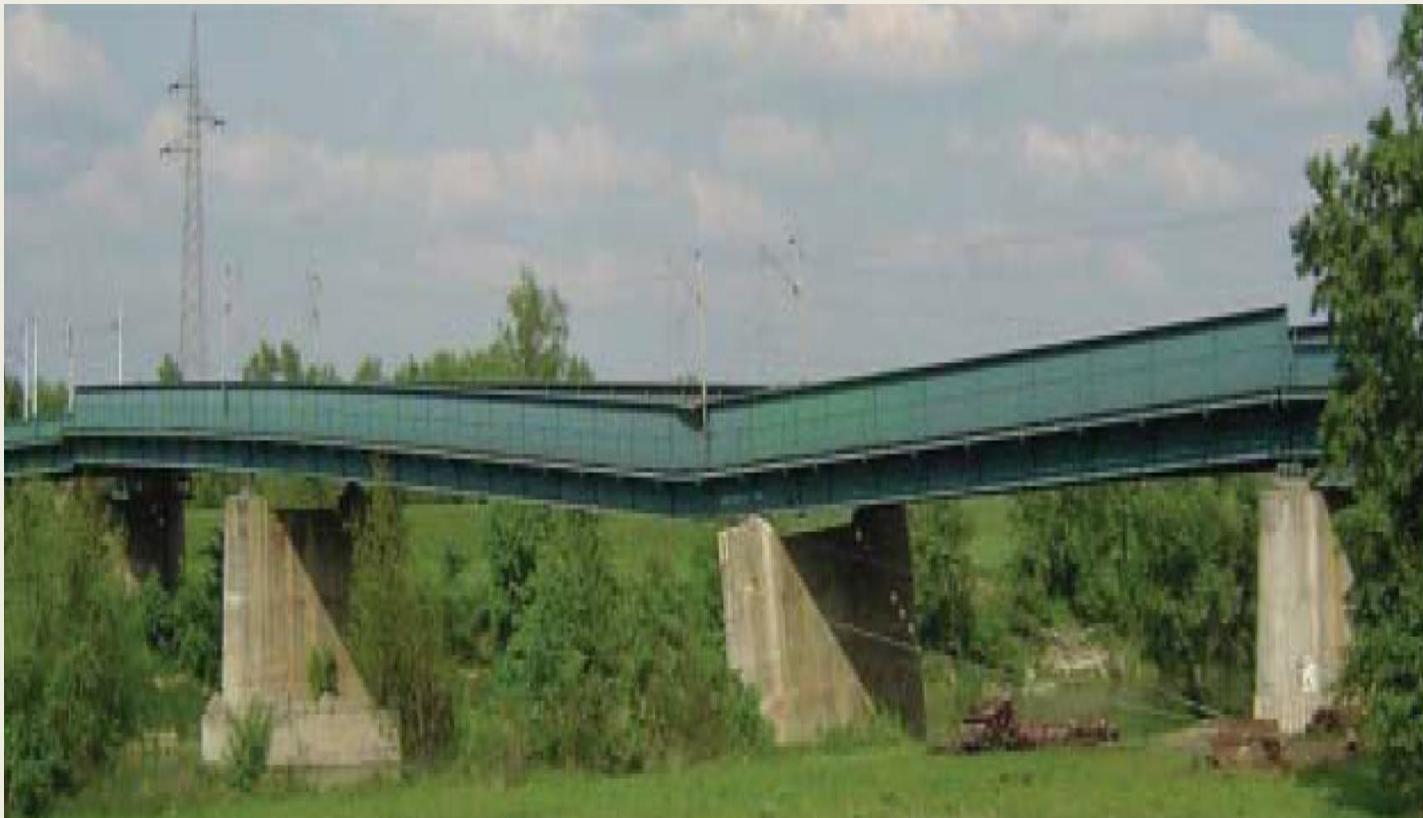
U ožujku 2009. dio mosta je izgubio nosivost u trenutku kada je preko njega prolazio teretni vlak. Ustanovljeno je ispiranje tla oko temelja stupa S6 u koritu Save.

Prema projektnoj dokumentaciji: Temelj stupa S6 – bunar tlocrtnih dimenzija 17,0 x 6,5 m, kota temeljenja 94,00 m n.m.

Lokalno podlokavanje iznosilo je više od 5 metara u dubinu – do kote 93,5 m.n.m.

Projektom sanacije predviđeno je rušenje stupa S6 nakon podizanja i odvajanja konstrukcije mosta od stupa. Bilo je potrebno izvesti:

- sanaciju temelja
- dodatno povezivanje čeličnom užadi S6 s S7
- proširenje temelja S6 kako bi se na njemu mogao izvesti pomoćni stup od teške cijevne skele.
