# Utvrdjivanje uzroka brzog propadanja prometnih površina

izv. prof. dr. sc. **Silva Lozančić**, dipl. ing. građ.\*<sup>1</sup>; prof. dr. sc. **Sanja Dimter**, dipl. ing. građ.<sup>1</sup>;  
izv. prof. dr. sc. **Davorin Penava**, dipl. ing. građ.<sup>1</sup> i **Mirko Balić**, dipl. ing. građ.<sup>2</sup>

# Ogledni primjer br. 1

# Ogledni primjer br. 2

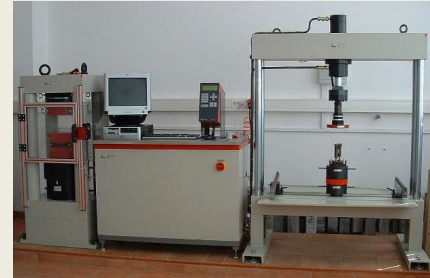
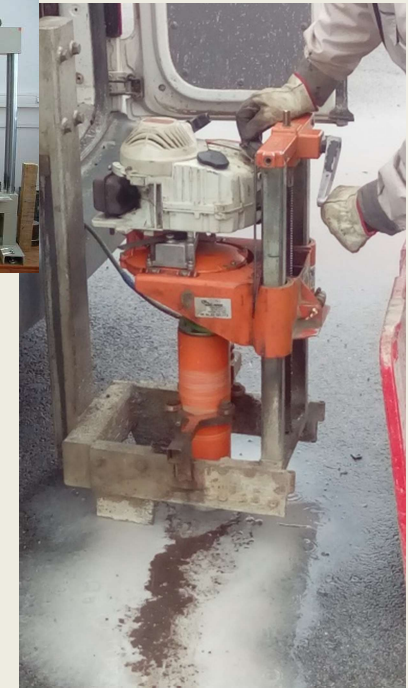
- **Načini određivanja oštećenja:**
- vizualni pregled
- pregled atesta asfalta
- vađenje uzoraka i ispitivanja u laboratoriju:
  - a) svojstva asfaltne mješavine (udio bitumena i granulometrijski sastav te fizičko-mehanička svojstva)
  - b) svojstva originalnih uzoraka (udio šupljina, zbijenost i debljina sloja)

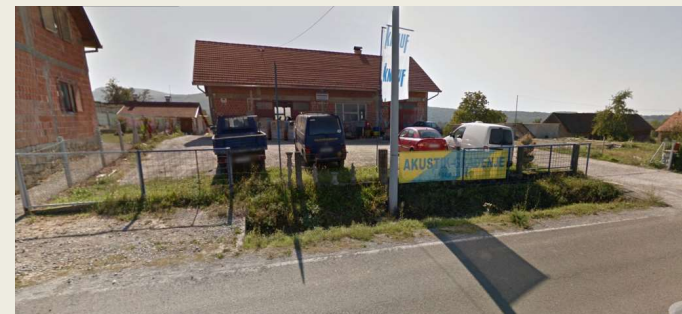
- **Oštećenja na prometnoj plohi dvorišta poslovnog prostora nakon dvije godine uporabe; optužen izvođač radova**
- radovi su izvedeni bez:
  - projektne i tehničke dokumentacije
  - bez dokaznica kvalitete ugrađenih materijala (asfalta) i
  - dokaznice kvalitete urađenih radova (ispitivanje zbijenosti tla i posteljice)
  - **postojao je Ugovor o izvođenju radova.**
