# Projekt sanacije Starog savskog mosta u Zagrebu

**dr.sc. Petar Sesar, dipl.ing.građ.**

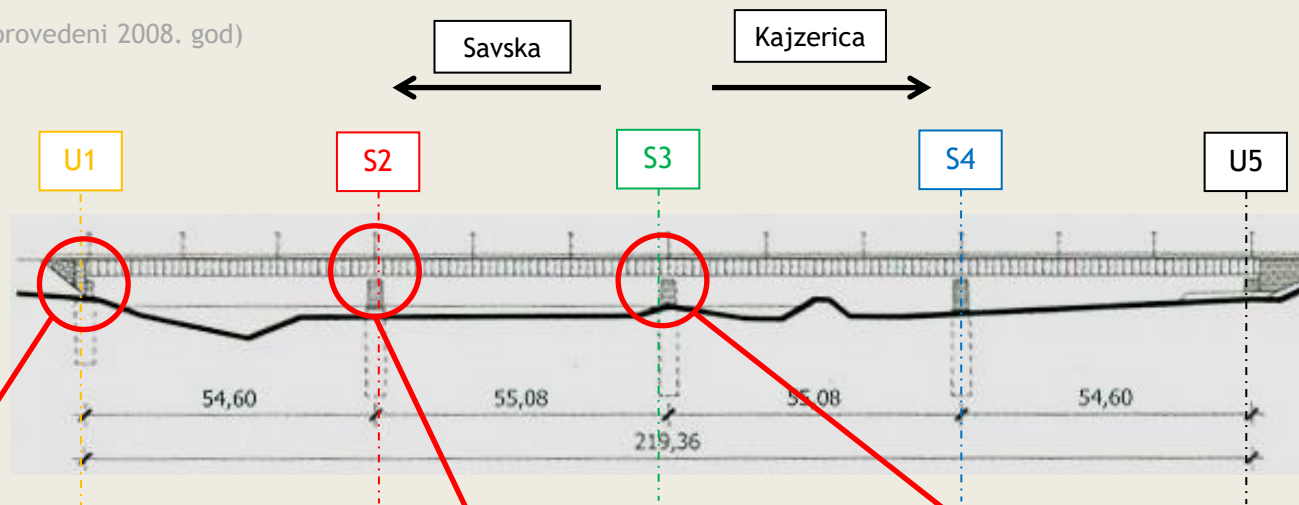
- Pregledom je utvrđeno da su svi ležajevi oštećeni uslijed uznapredovale korozije te da nije moguća njihova sanacija već isključivo uklanjanje te montaža novih!

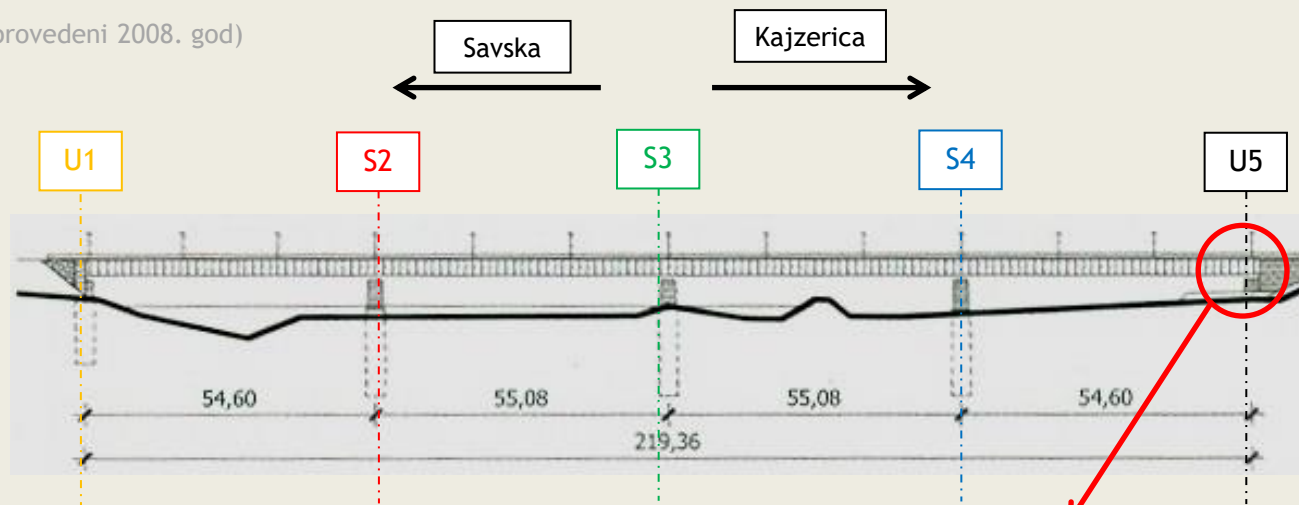
- Pregledom je uočeno odvajanje krila od zida upornjaka (kao rezultat nejednolikog slijeganja temeljne konstrukcije)

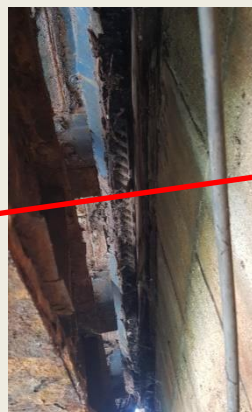
Spoj zidića i zida upornjaka;

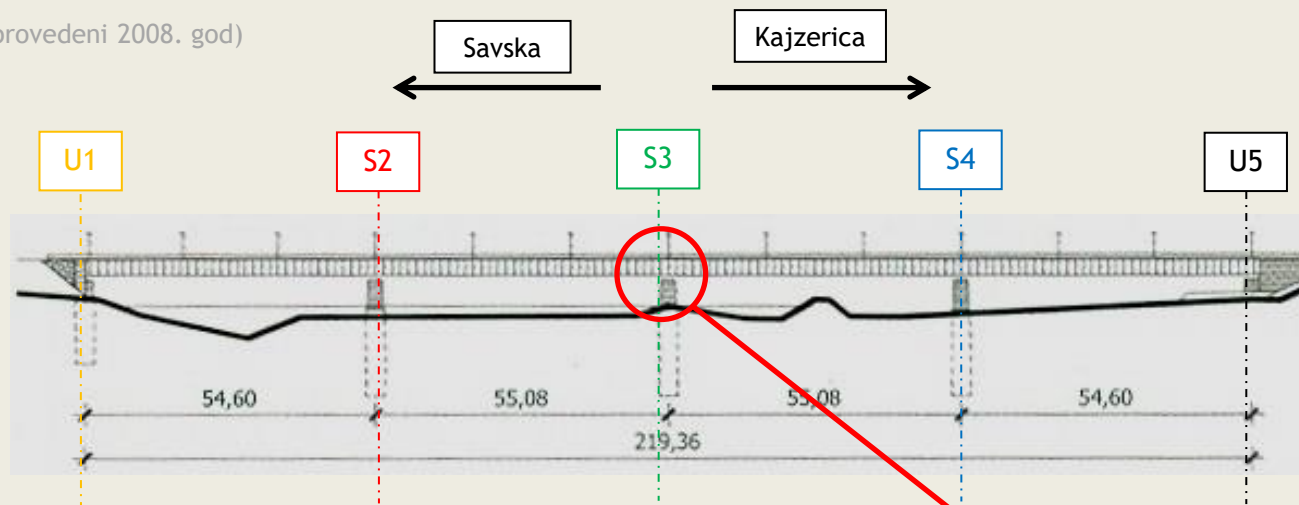
*Rupe u stupištu (izvorno osmišljeno kao lokacija za postavljanje eksploziva i miniranje mosta)*

*Potrzan obložni lim na spoju kesona i stupa; (kao posljedica toga evidentno je ispiranje sljubnica morta između kamenih elemenata)*

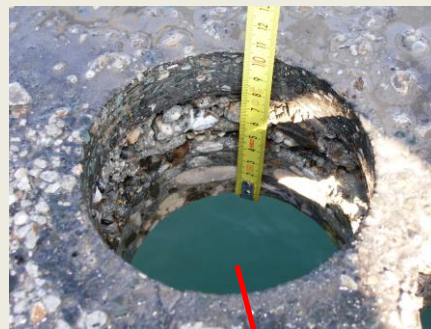
- Ispitivanje proveo IGH 2008. god.;
- Provedena su sljedeća ispitivanja:
  - Vizualni pregled konstrukcije
  - Ispitivanje tlačne čvrstoće i prodora klorida na uzorcima valjaka izvađenih iz kolničke konstrukcije i sa pješačkih staza
- Zaključak ispitivanja → **nužna hitna sanacija na način da se ukloni kompletna postojeća i izvede nova AB konstrukcija kolnika i pješačkih staza!!!**

6. mj. 2019. god.; propala pješačka staza na mostu

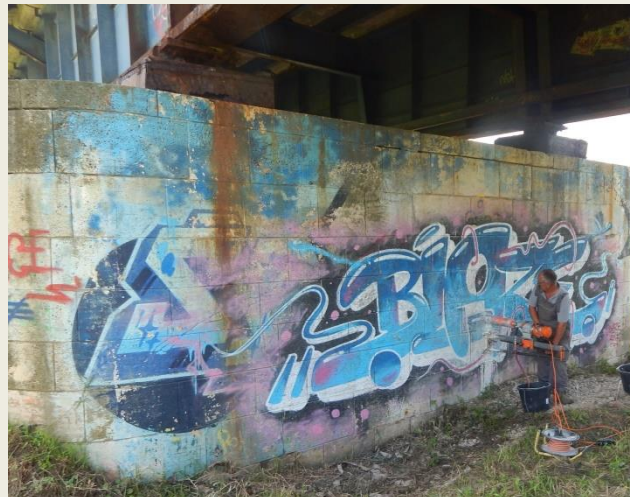
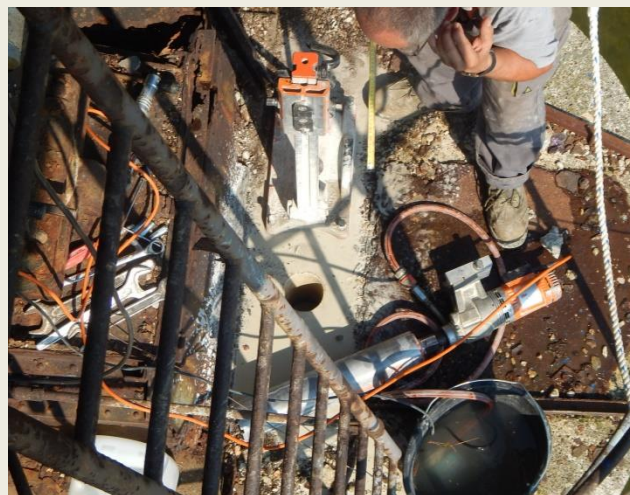
- Sa ciljem da se utvrdi sastav, odnosno profil kamenih stupova u pogledu jesu li stupovi u cijelosti zidani od kamenih elemenata ili imaju zidani vanjski obod, a iznutra ispunu, izvršene su ukupno četiri istražne bušotine.
- Istražnim bušotinama je utvrđeno da su stupovi konstruirani i sazidani u cijelosti kao kameno zidano zide, od kamena pješčenjaka, povezano cementnim mortom. Prilikom rekonstrukcije mosta 1939. god., šire fuge između kamenih elemenata su vjerojatno ispunjene betonom kako bi se stup bolje monolitizirao. Vertikalnom bušotinom, u blizini ležaja na stupu S2, utvrđeno je da su ispod ležajeva izvedeni armiranobetonski kvadri dubine ~70 cm. Oko tih AB blokova izvedeno je kameno zide međusobno povezano cementnim mortom.
