15. Dani Hrvatske komore inženjera građevinarstva Opatija, 2021.

Pristup konstrukcijskoj obnovi crkve Sv. Mihaela u Gračanima

Juraj Pojatina dipl.ing.građ., Studio Arhing d.o.o., Zagreb

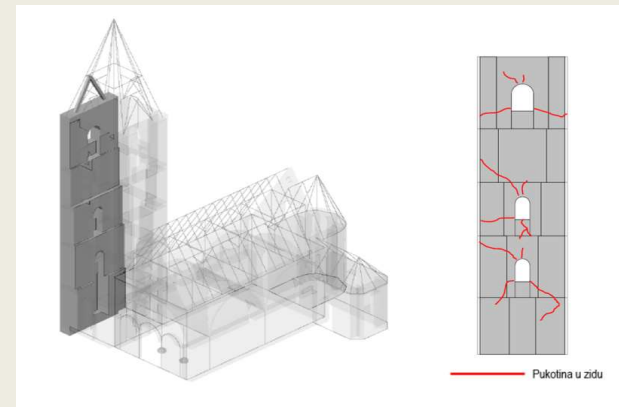
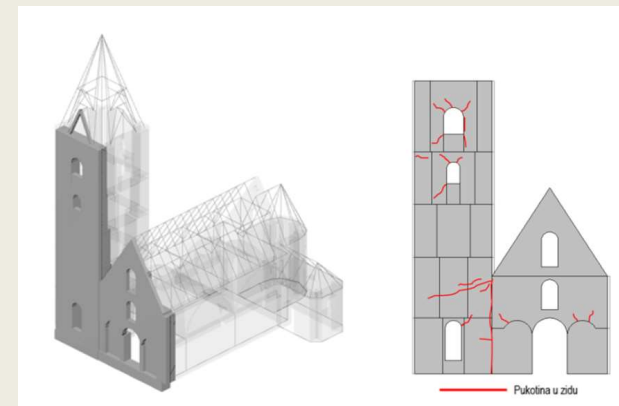
Kao važan segment istražne faze izrađen je detaljan grafički prikaz svih oštećenja koja su se manifestirala prije svega u vidu pukotina na zidanim strukturama. Pravilno iščitavanje dispozicije, smjera i dubine pukotina, te interpretacija istih otkriva nam sve slabosti građevine i određuje smjer planiranja zahvata popravka i pojačanja. Jedna od najvažnijih karakteristika nepravilnog kamenog povijesnog zida su nepravilni lomovi pojedinih zidnih blokova, otkazivanja zidova van ravnine, lokalna urušavanja lica zidova i slično. Takve mehanizme je vrlo teško predvidjeti bez dubinske analize unutarnje strukture zida i nelinearnih analitičkih modela.

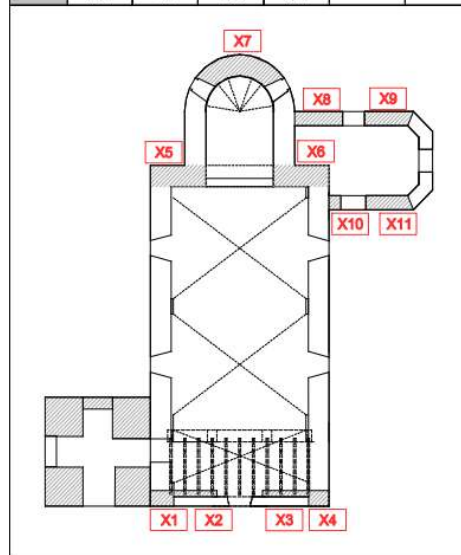
Smjer X

Zid	Debljina	Duljina	Površina	Ukupna površina zidova jednog smjera [m2]	Postotak zidova jednog smjera [%]
		[cm]	[cm]	[m2]		
Zidovi x smjera	X1	65	101	0,66	13,90	9,05
	X2	25	189	0,47		
	X3	25	189	0,47		
	X4	65	90	0,59		
	X5	90	240	2,16		
	X6	90	240	2,16		
	X7	90	385	3,47		
	X8	60	210	1,26		
	X9	60	200	1,20		
	X10	60	50	0,30		
	X11	60	195	1,17

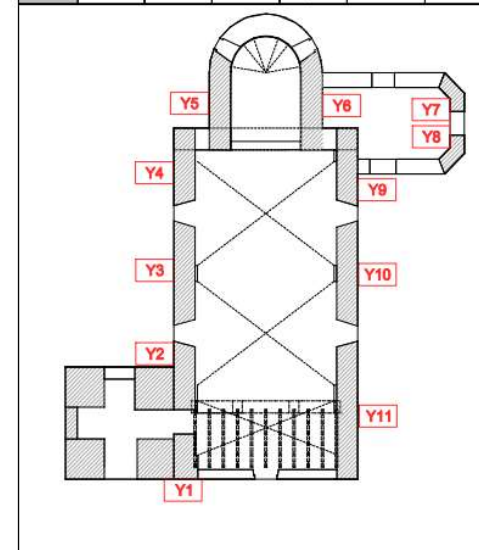
Smjer Y

Zid	Debljina	Duljina	Površina	Ukupna površina zidova [m2]	Postotak zidova [%]
		[cm]	[cm]	[m2]		
Zidovi y smjera	Y1	90	185	1,67	29,91	19,47
	Y2	90	268	2,41		
	Y3	90	400	3,60		
	Y4	90	300	2,70		
	Y5	90	380	3,42		
	Y6	90	380	3,42		
	Y7	60	120	0,72		
	Y8	60	120	0,72		
	Y9	90	300	2,70		
	Y10	90	400	3,60		
	Y11	90	550	4,95

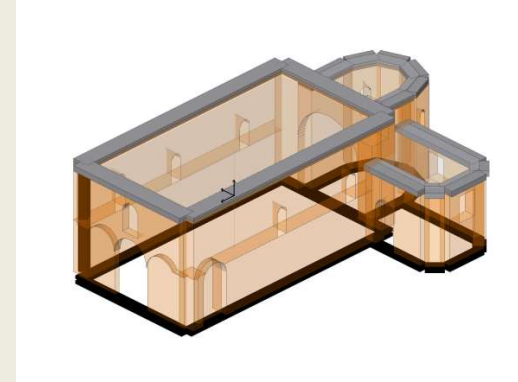
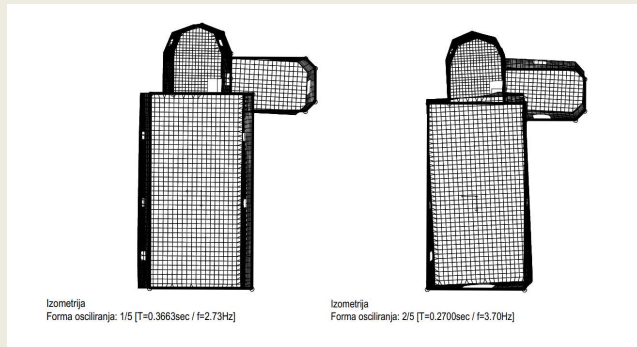
Proračunski model

1. Izrada prostornog modela u programu za proračun metodom konačnih elemenata (Tower 8.2).
2. Elastična krutost elemenata konstrukcije je modelirana s četvrtinom vrijednosti, što predstavlja učinak raspucavanja.
3. Unošenje vertikalnog opterećenja na svodove (opterećenje krova nanoseno je površinski na svodove).
4. Modalna analiza - provedena za 5 tonova ($T_k > 3V_n$),
 - u uzdužnom smjeru (X) aktivirano je 99,86% mase
 - u poprečnom smjeru (Y) aktivirano je 99,87% mase
5. Seizmički proračun
 - ubrzanje tla $a = 0,13 \text{ g}$ (za 95-godišnji povratni period)
 - kategorija važnosti objekta: III → Gama = 1 (zgrade čija je potresna otpornost važna s obzirom na posljedice vezane s rušenjem)
 - faktor ponašanja $q = 1,5$
 - kategorija tla C
 - poprečna sila u podnožju :
 - smjer X = 1638 kN (20% ukupne težine crkve)
 - smjer Y = 1462 kN (18% ukupne težine crkve)

E ₀ = 0,035 N/mm ² ν = 0,200 E ₀ = 191,188 kN/mm ² V _{max} = 15,15 kN E ₀ = E ₀ /4 α = 0,5 KL = 2																	R ₀ = min(V _{max} V _{max}) / V ₀			
E ₀ = 0,035 N/mm ² ν = 0,200 E ₀ = 191,188 kN/mm ² V _{max} = 15,15 kN E ₀ = E ₀ /4 α = 0,5 KL = 2																	R ₀ = min(V _{max} V _{max}) / V ₀			
id	L _x [cm]	L _y [cm]	A [dm ²]	V ₀ [dm ³]	M ₀ [kNm]	M ₁ [kNm]	M ₂ [kNm]	σ ₀ [MPa]	σ ₁ [MPa]	σ ₂ [MPa]	L _x [cm]	V ₀ [dm ³]	M ₀ [kNm]	M ₁ [kNm]	M ₂ [kNm]	σ ₀ [MPa]	σ ₁ [MPa]	σ ₂ [MPa]	R ₀	R ₀ = A
X1	200	400	12000	194,4	129,2	115,0	0,108	0,043	0,093	0,095	33	10,3	10,00	69,2	0,28	0,184	0,14	0,093	0,362	19,81

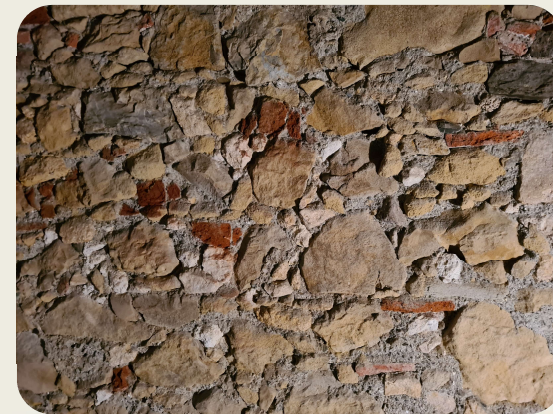
Zbog loše kamene strukture zidanih zidova zvonika utvrđenom istražnim sondažama, te endoskopskim pregledima istraţnih bušotina kroz tijelo zida, predviđaju se mjere povezivanja vanjskih lica zidova inox šipkama sa ciljem sprječavanja delaminacije. Također se u donjem dijelu zidova tornja radi povećanja posmične otpornosti baze predviđa injektiranje.

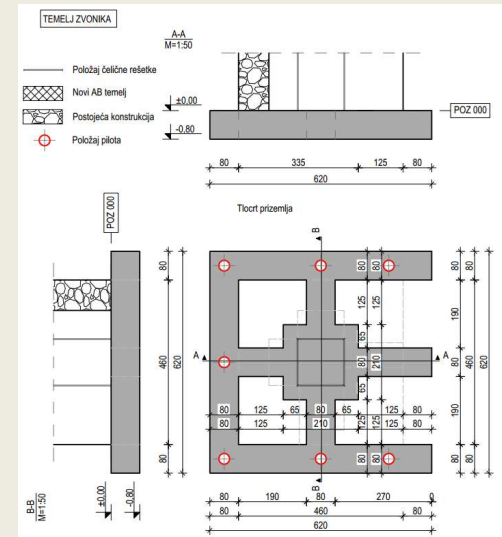
Radi poprečne stabilizacije ulaznog dijela crkve, u razinama kora te potkrovlju predviđa se povezivanje tornja i crkve prednapetim vlačnim čeličnim zategama. Time se osigurava zajedničko djelovanje elemenata crkve i tornja te se crkva, značajno oslabljenih zidova u zapadnom prizemlju, prihvaća za zvonik. S obzirom da se planiranom obnovom ne utječe na masu obaju građevina, te tako niti na temeljno tlo, predmetni zahvat spajanja dilatacija je prihvatljiv i preporučljiv.

Općenito, zahvati seizmičkog spajanja različitih dilatacija moraju imati konsolidirane uvjete u obama temeljnim sustavima, kako ne bi došlo do diferencijalnog slijeganja. Također je pri seizmičkoj analizi potrebno realno pretpostaviti prienos horizontalnih opterećenja na kruće elemente i tako ih i dimenzionirati
