15. Dani Hrvatske komore inženjera građevinarstva Opatija, 2021.

OBNOVA I STATIČKA SANACIJA ZGRADA U ZAGREBU NAKON POTRESA 2020.

Marina Karanac, dipl.ing.građ.

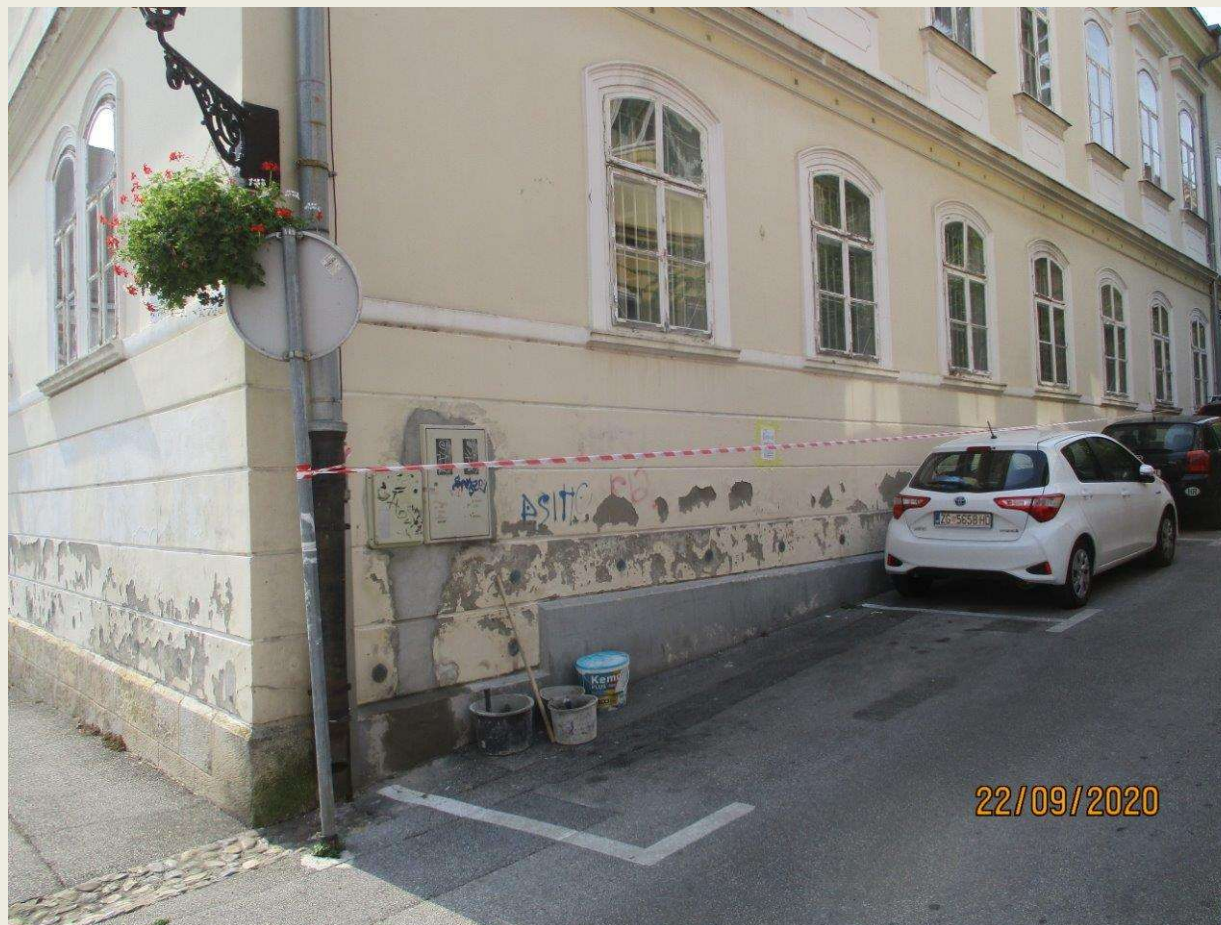
- Dimnjaci na zgradi su bili oštećeni i dijelom popadali, zidovi i svodovi su popucali, stropovi i žbuka velikim dijelom je otpala.
