HRVATSKA KOMORA INŽENJERA GRAĐEVINARSTVA

15. Dani Hrvatske komore inženjera građevinarstva

Analiza postojećeg stanja, sanacija i ojačanje nosive konstrukcije Nadbiskupskog Dvora na Kaptolu

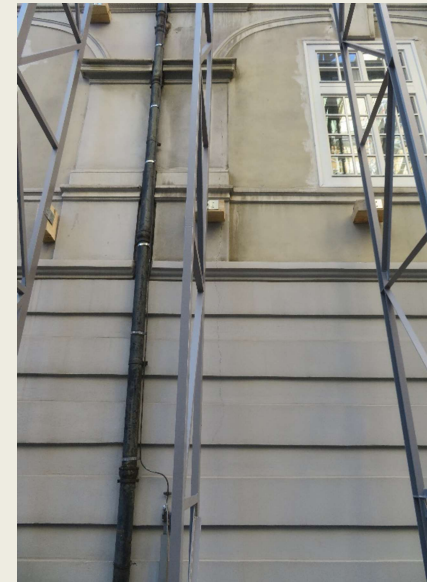
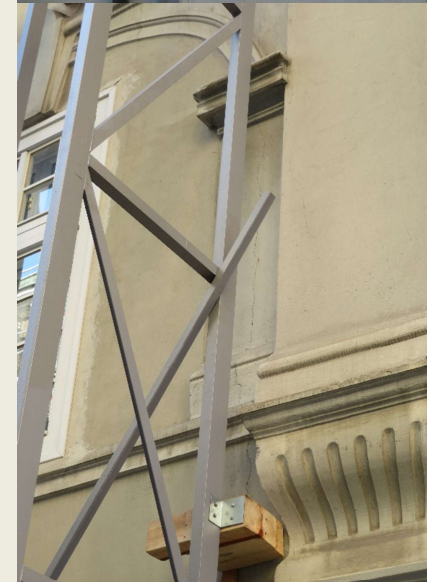
Osiguranje sprječavanja lateralnog pomaka nosive konstrukcije uzdužnih zidova prema katedrali

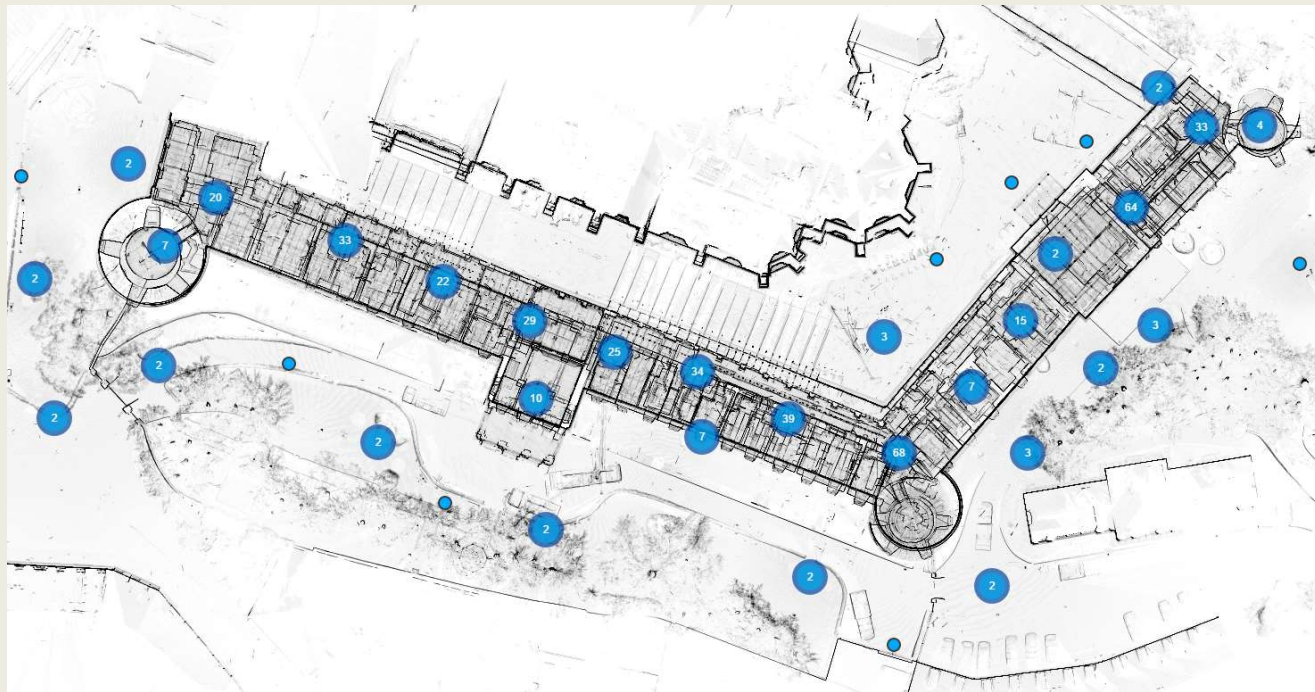
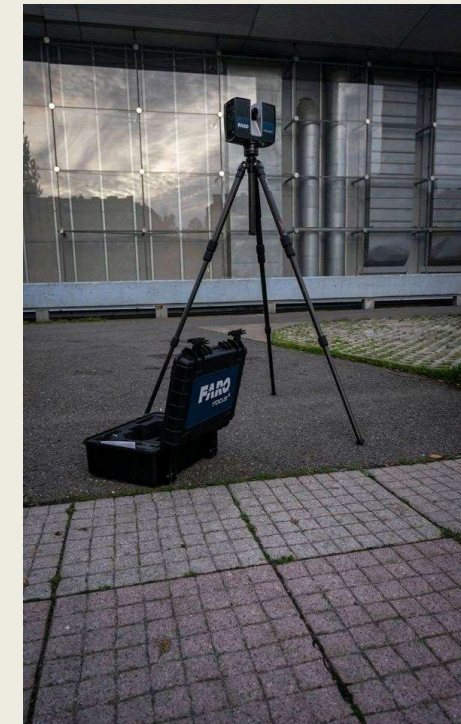
Ispitivanje vertikalnosti elemenata pomoću point cloud snimaka

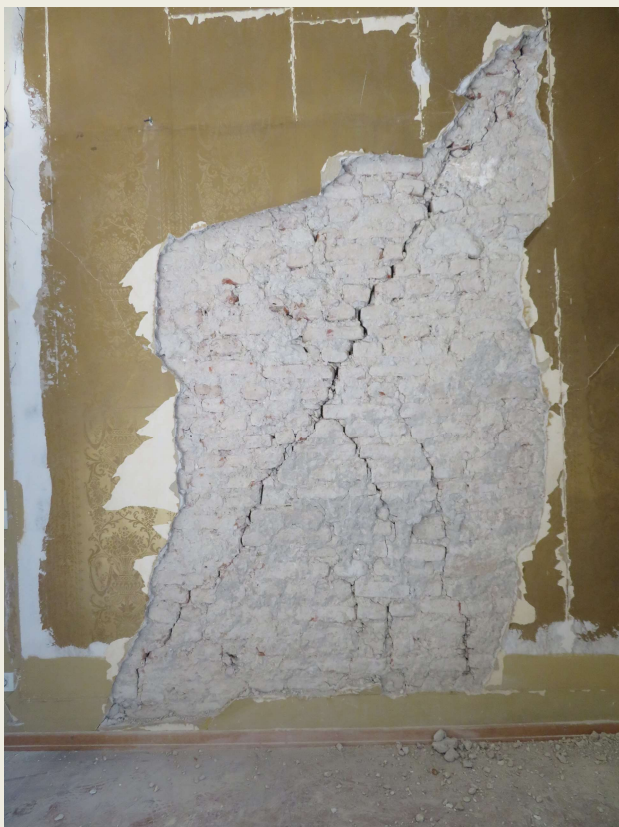
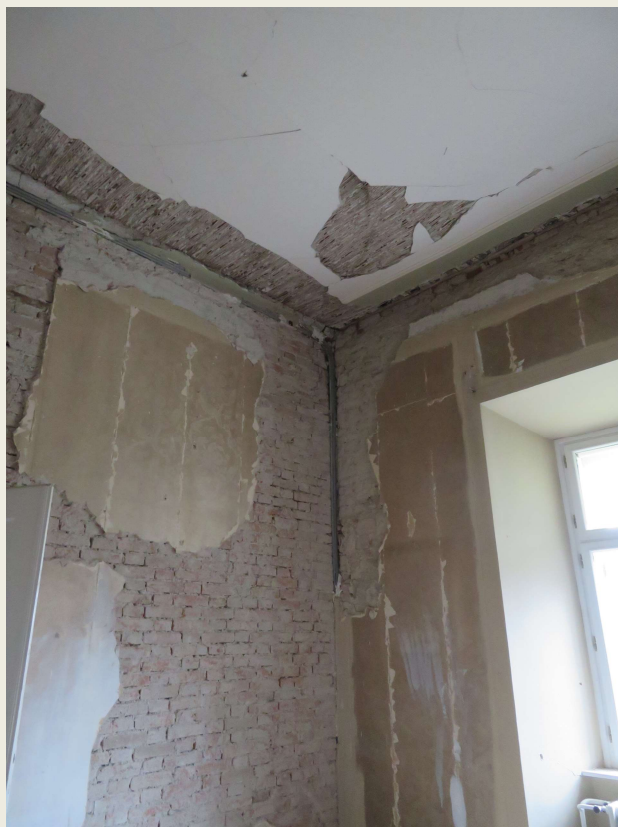
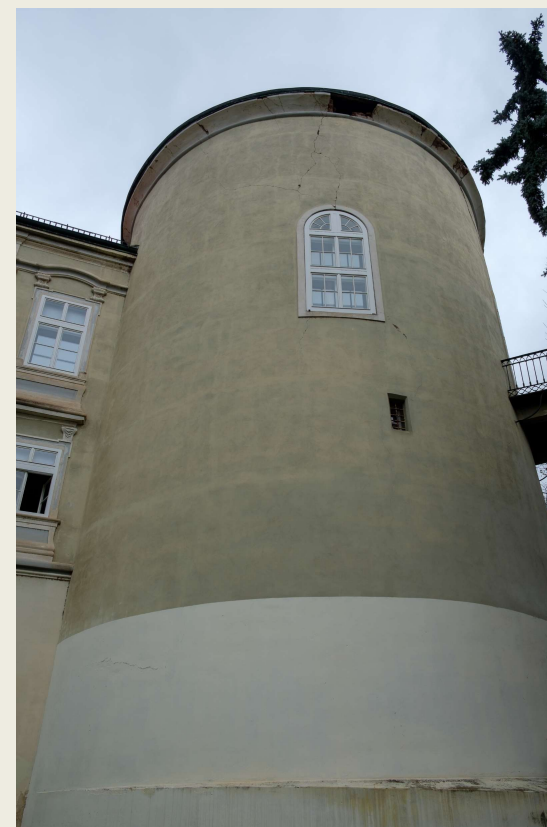
- Svi unutrašnji nosivi i „pregradni” zidovi izvedeni od pune opeke normalnog formata
- Vanjski bedemski i zidovi kule izvedeni mjestimično od kamenog, a mjestimično od opečnog zida

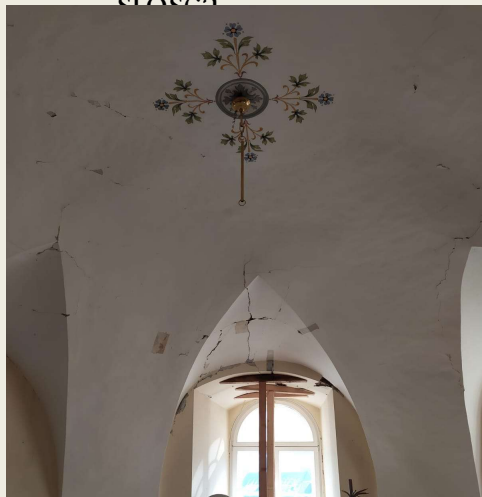
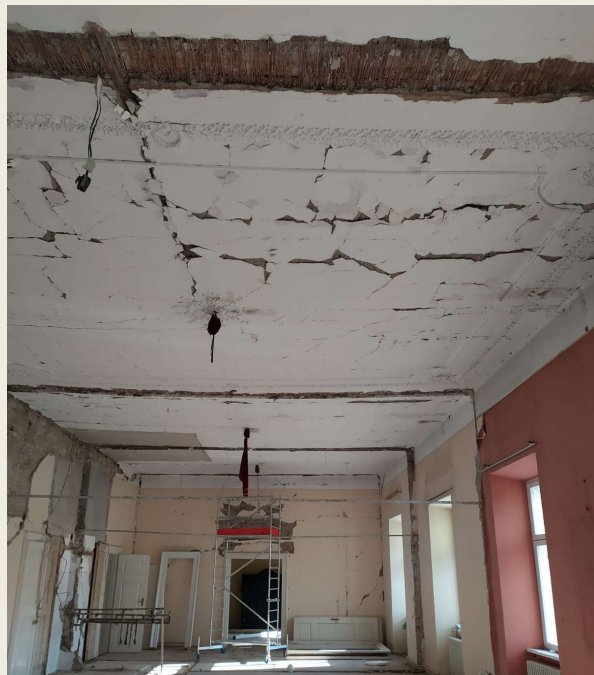
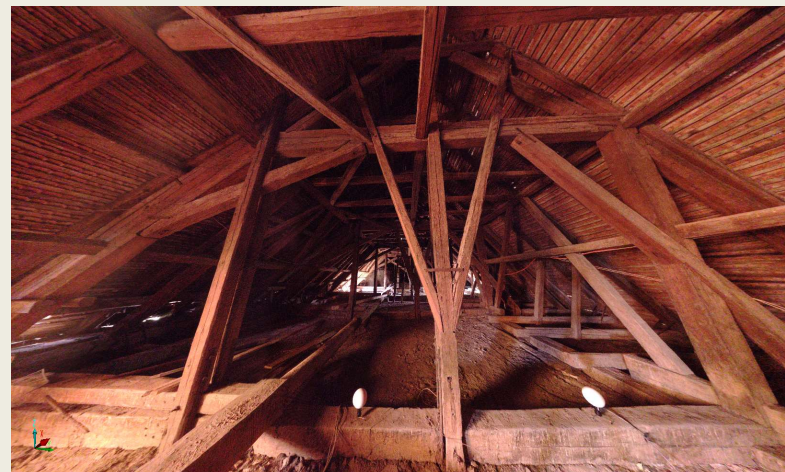
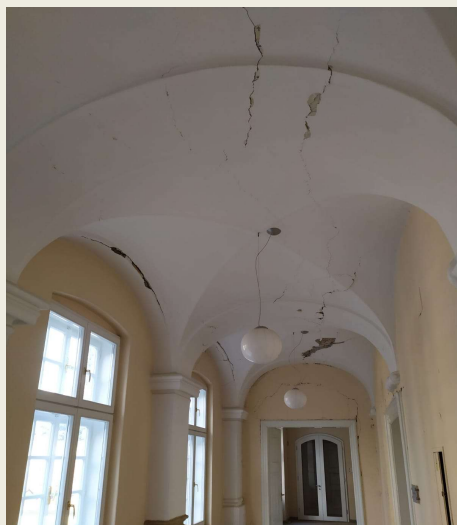
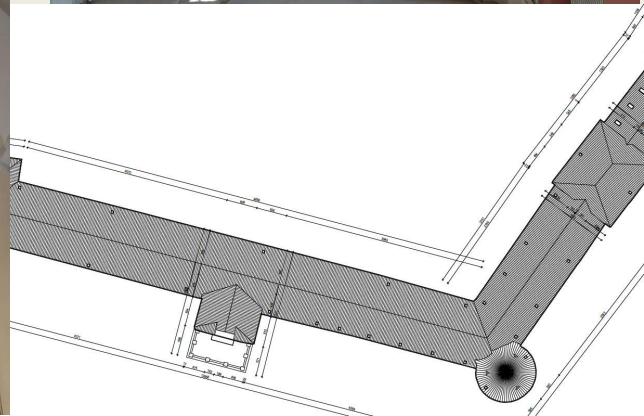
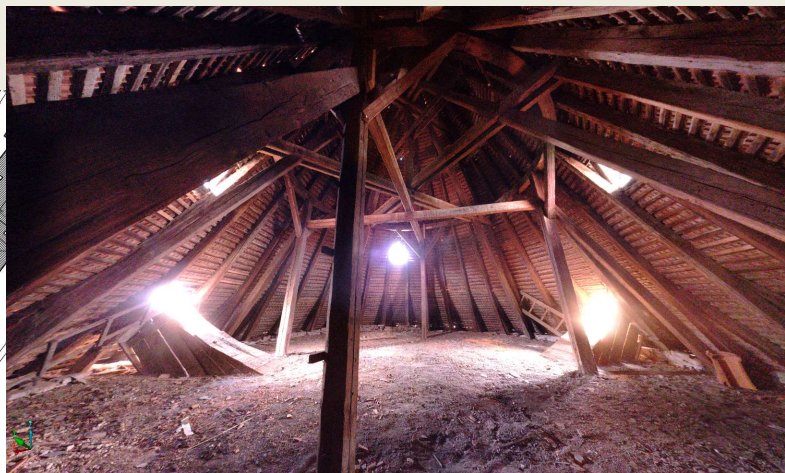
- Međukatne konstrukcije djelomično izvedene od tlačnih opečnih svodova, a mjestimično od gusto posloženih drvenih grednika
- Krovšte većinski izvedeno kao drveno dvostrešno (sustav stolice), a na pozicijama kule oblika je stošca

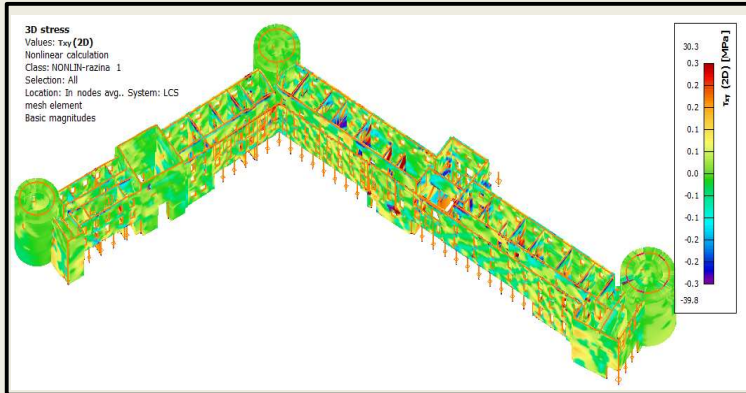
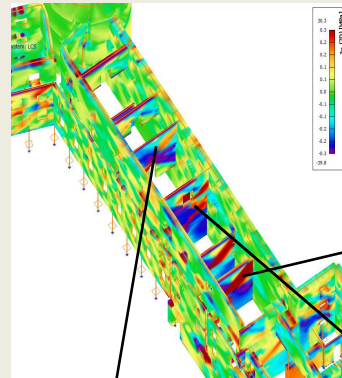
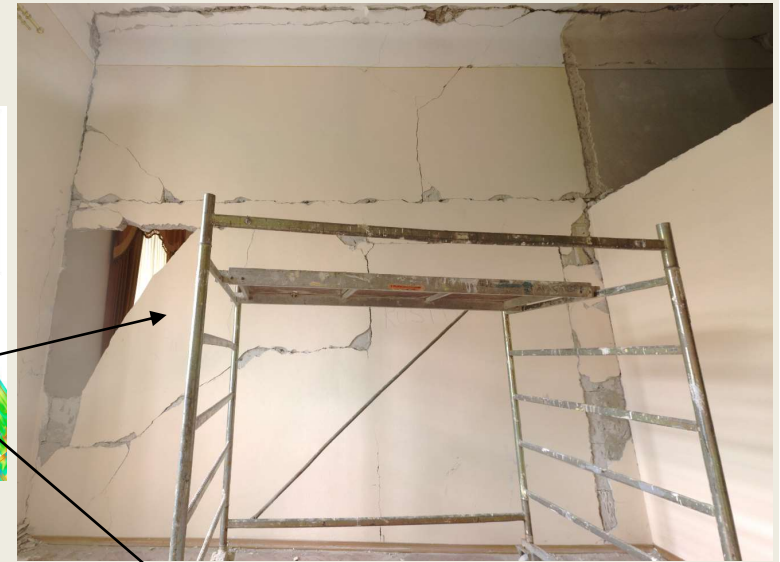
Posmična naprezanja za potres ubrzanja tla u iznosu od 0,125g

- Usporedbom utvrđeno zadovoljavajuće stanje komplementarnih pozicija i iznosa naponskog stanja
- Veća tlačna i posmična naprezanja sukladna većem pukotinskom stanju, a manja naprezanja sukladna manjem pukotinskom stanju zidova
- Time se potvrđuje adekvatna točnost preliminarog numeričkog modela za detaljnu analizu stanja postojeće konstrukcije u sklopu izrade „Elaborata ocjene postojećeg stanja konstrukcije

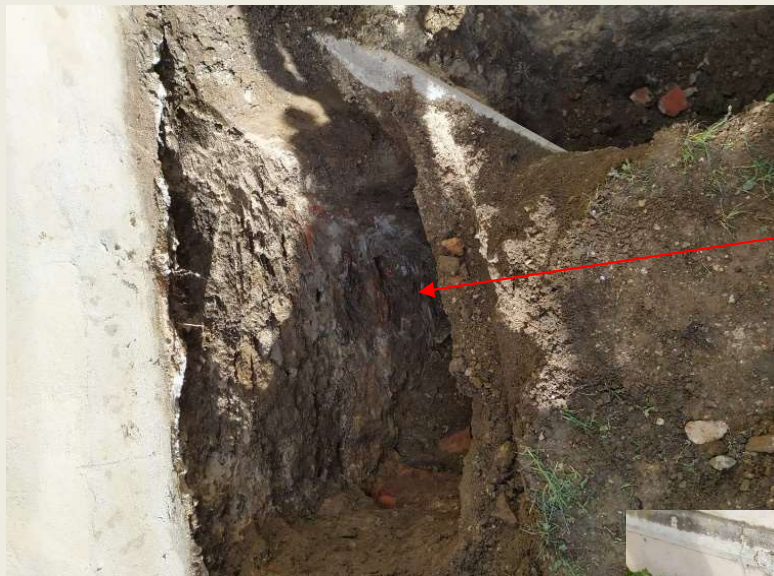
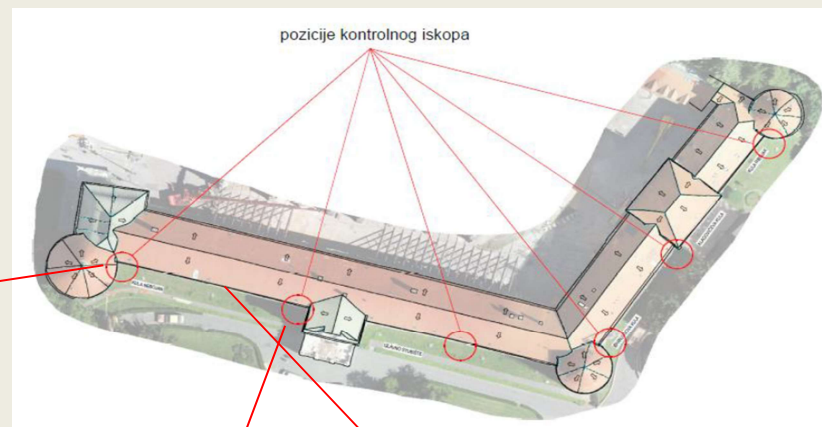
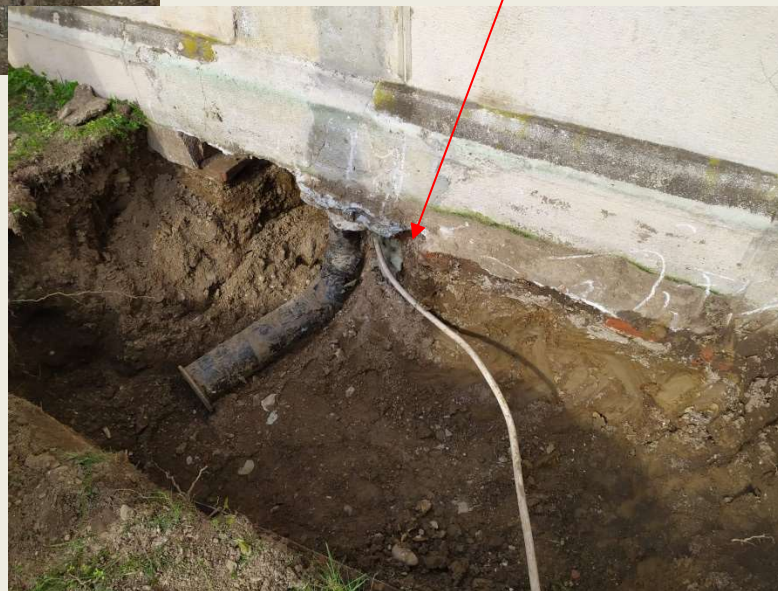
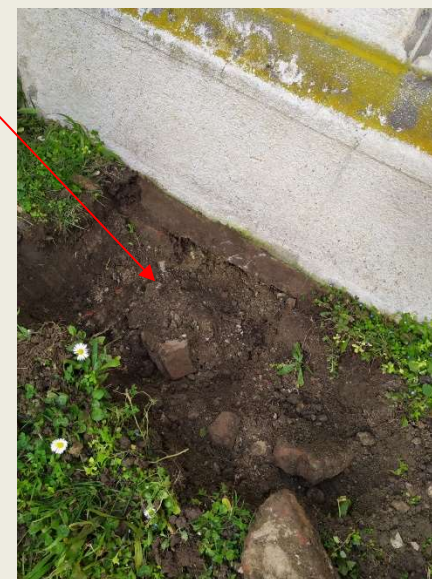
1.) Istražni iskopi

- Temelji mjestimično vrlo „plitki”
- Temelji izvedeni od opeke ili kamenog materijala
- Zbog razlike u terenu postojećeg stanja i stanja za vrijeme izvedbe bedema, došlo je do pojave „plitkih temelja”
- Nisu primijećena diferencijalna slijeganja tla

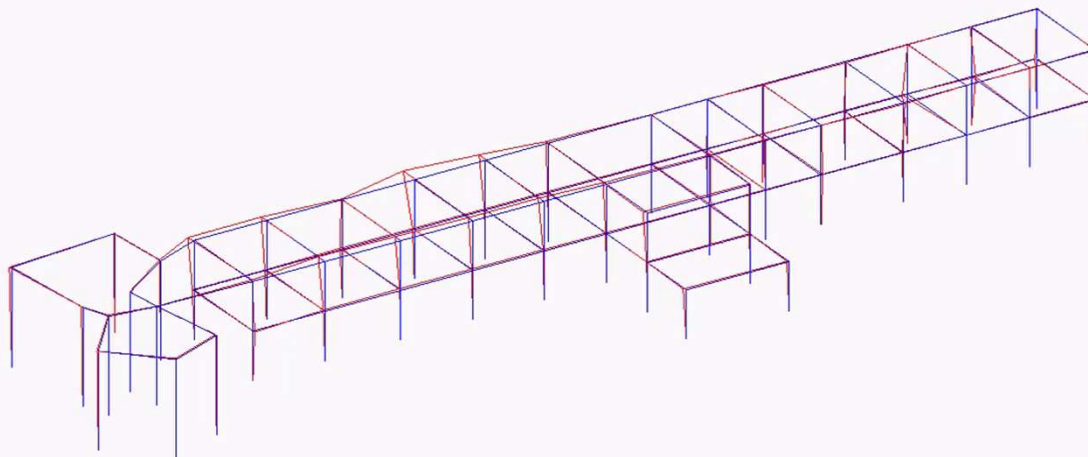
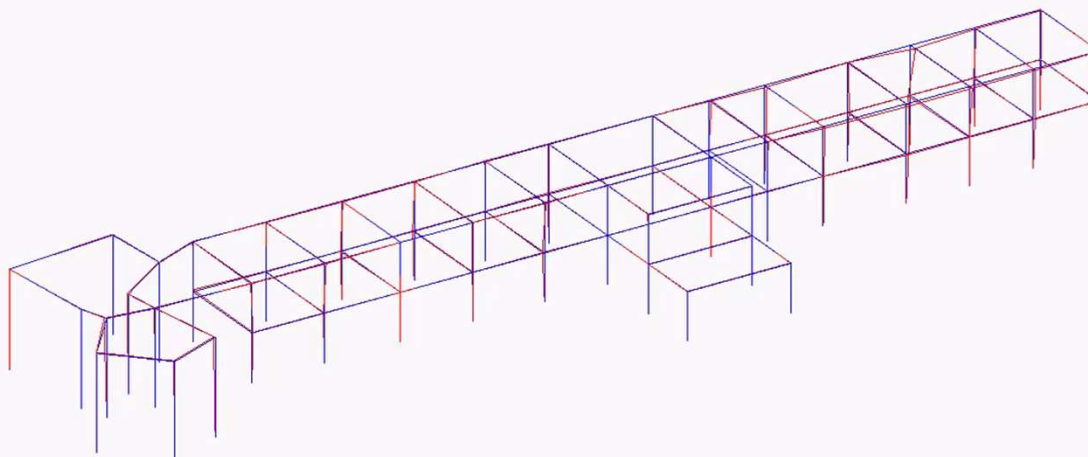
- 1. modalni oblik južnog krila
- $T = 0,50$ s

- 2. modalni oblik južnog krila
- $T = 0,47$ s

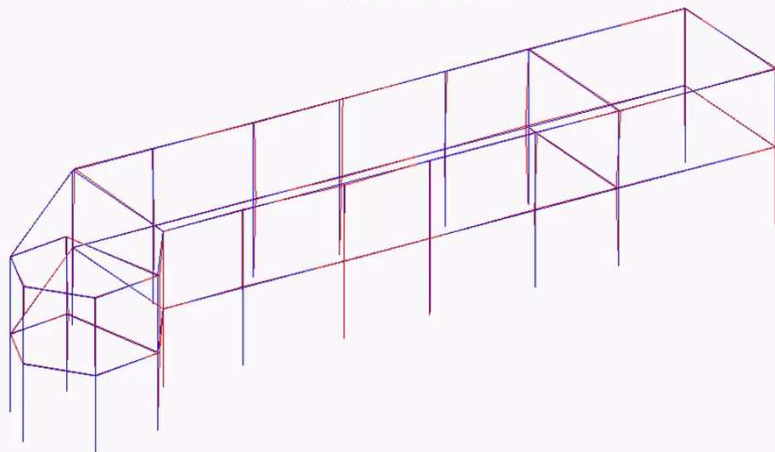
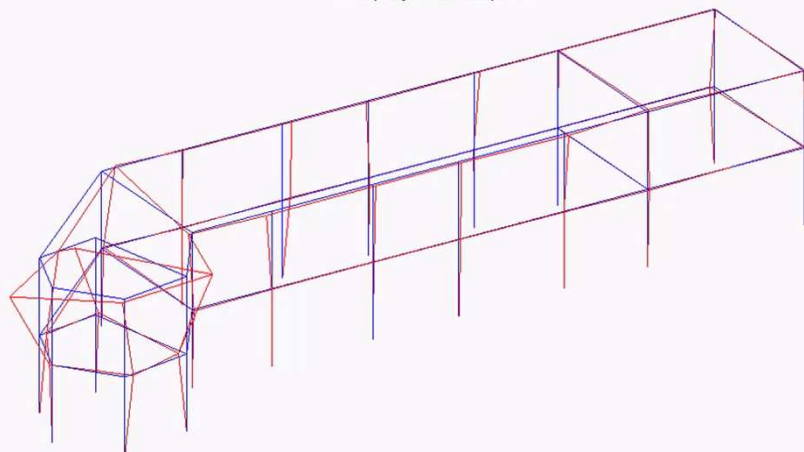
- 1. modalni oblik istočnog krila
- $T = 0,34$ s

- 2. modalni oblik istočnog krila
- $T = 0,28$ s

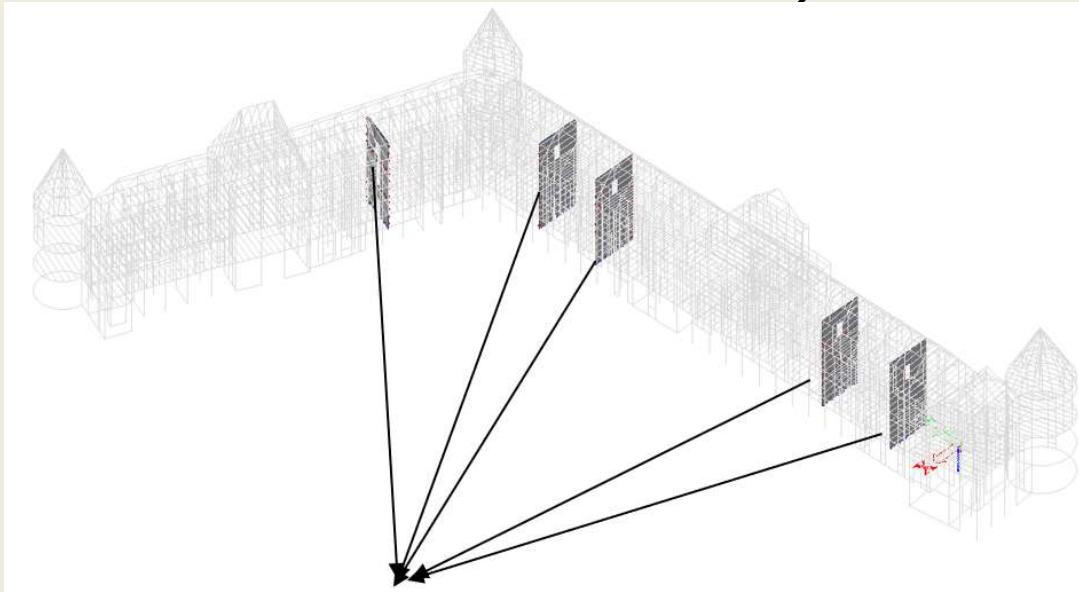
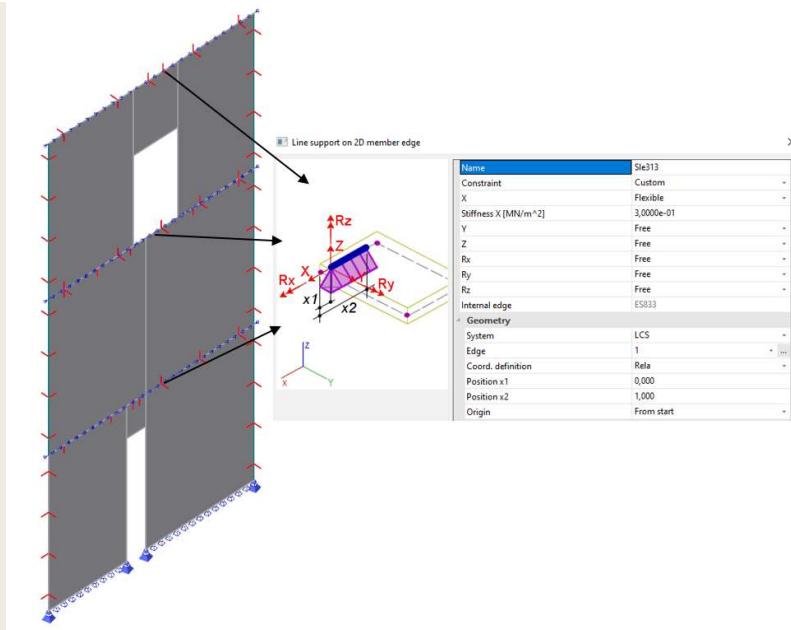
Novi AB zidovi

Simuliran fleksibilan prijenos potresnih sila s međukatnih konstrukcija na AB zidove

- Analizom utvrđena potreba za preraspodjelom prijenosa potresnih sila
- U suradnji s konzervatorskog strukom te uvjetima korištenja prostora odabrale su se pozicije izvedbe novih AB zidova
- Zidovi se prate u kontinuitetu u svim etažama te se temelje na novim AB temeljima

- Ukrućenje konstrukcije u poprečnom smjeru novim AB zidovima debljine 20 cm
- Ostali poprečni zidovi se ojačavaju kombinacijom zamjene sljubnica morta, injektiranjem i/ili ojačanjem FRCM mrežicama
- Bedemi „kula” ojačavaju se sustavom ugradnje čeličnih stupova, FRP traka obujmica te FRCM mrežicama
- Fasadni zid prema katedrali ojačan FRP trakama i sidrima
- Uklanjanje slojeva međukatnih konstrukcije i izvedba višeslojnih OSB ploča spregnutih s mrežicama

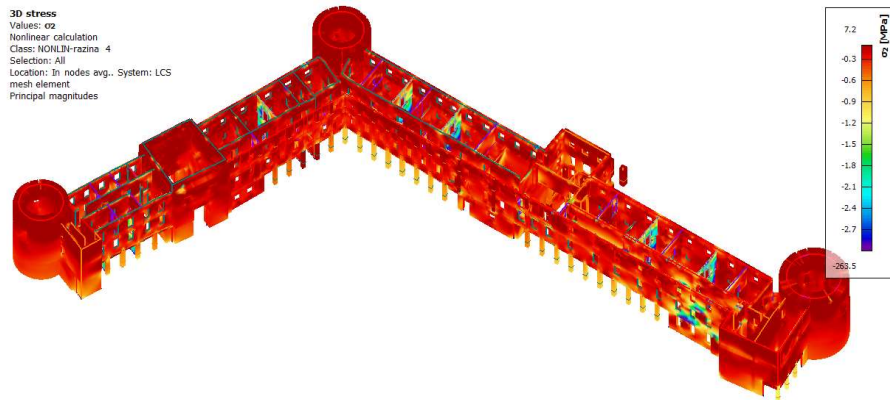
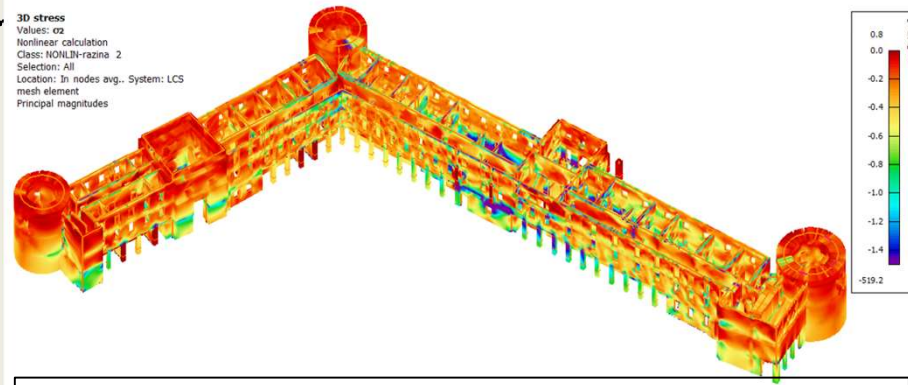
OJAČAN MODEL

Tlačna naprezanja (vrijednost ograničena na max 3,0 Mpa)

- Posmična i tlačna naprezanja znatno manja u ojačanom modelu u odnosu na neojačani
- Ravnomjernija raspodjela naprezanja unutar konstruktivnog sustava
- Glavnina potresnih sila usmjerena prema novim AB zidovima
- Postojeći zidani zidovi znatno se ojačavaju ili prezidavaju novom opekom
- Smanjena ukupna masa konstrukcije uklanjanjem teških slojeva poda

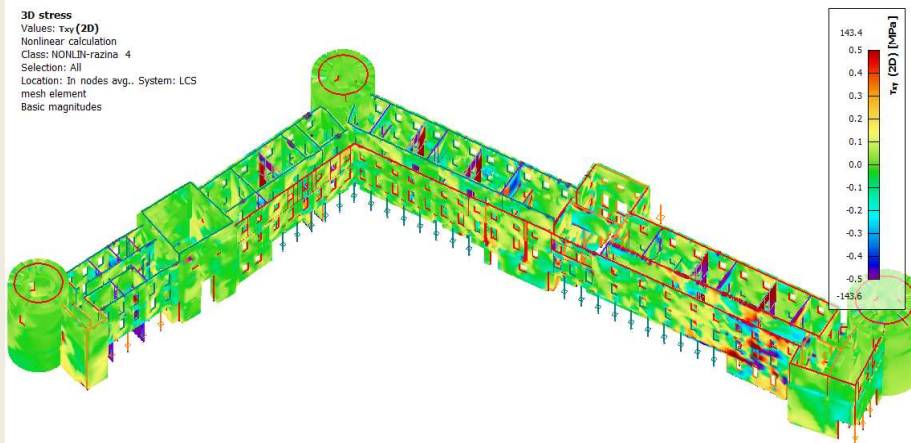
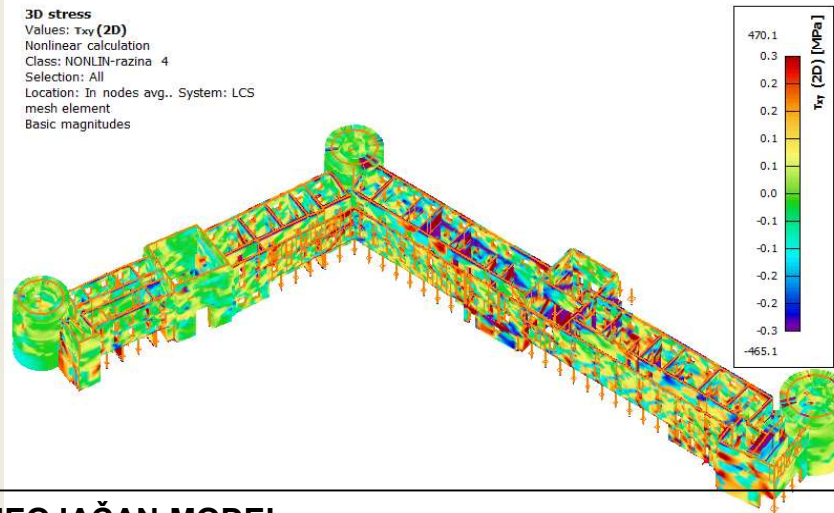
NEOJAČAN MODEL

Posmična naprezanja (vrijednost ograničena na max 0,3 Mpa)

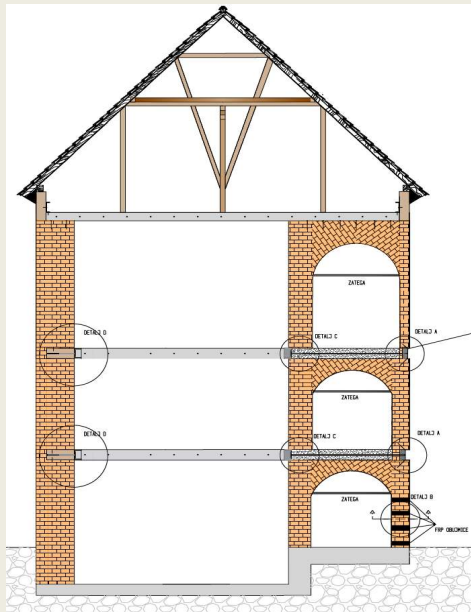
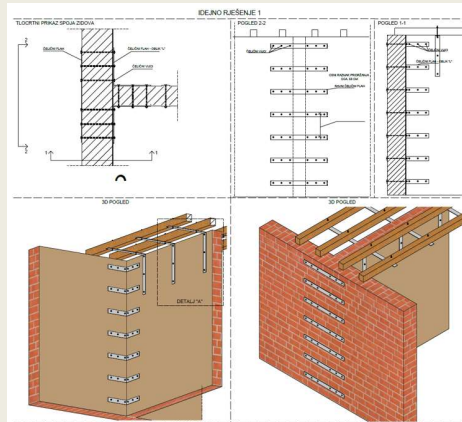
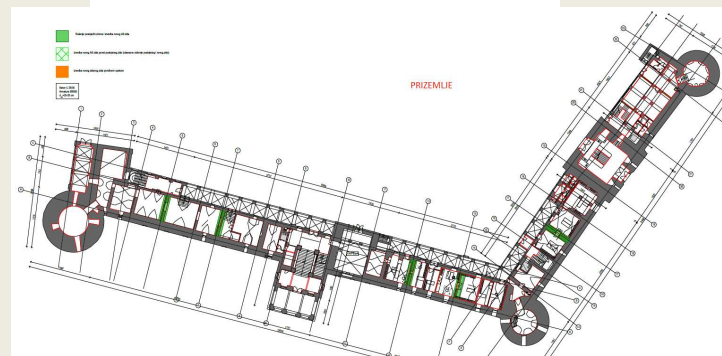
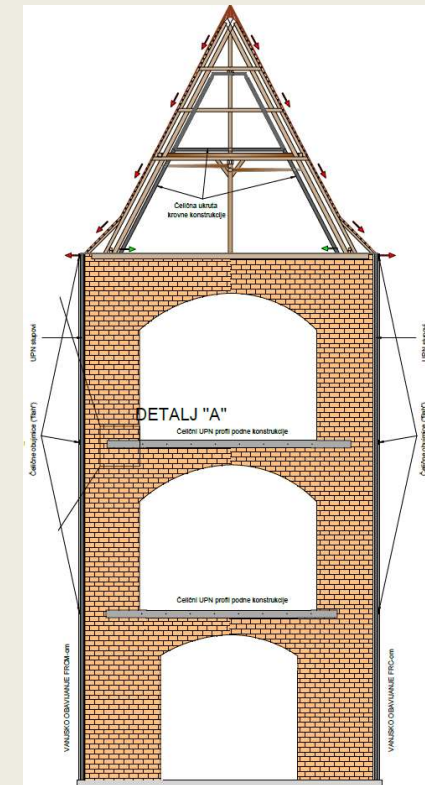
Ojačanje fasadnog zida prema katedrali

- Zid pokazuje tendenciju prevrtanja izvan svoje ravnine
- Potrebno osigurati dodatnu vlačnu i posmičnu čvrstoću zidnog platna ugradnjom FRP traka i FRCM mrežica
- Izvodi se prihvat fasadnog platna čeličnim sidrima u razini međukatnih konstrukcija

- Fasadni dvorišni zid koji se odvaja od ostatka konstrukcije – **ukrućen kombinacijom FRP traka i FRCM-a te sidrima povezan za ostatak konstrukcije**
- Kule masivne i djelomično oštećene – izvodi se ukrućenje te poboljšanja svojstava postojećeg zida (injektiranje, FRCM, zamjena sljubnica morta)
