# Analize i pristupi obnove karakteristične donjogradske građevine u Zagrebu

**Mario Todorčić, dipl.ing.građ.**

- Mario Todorčić, dipl.ing.građ., Toding d.o.o. Zagreb, Hrvatska,
- Miroslav Duvnjak, mag.ing.aedif., Toding d.o.o. Zagreb, Hrvatska,
- Ivan Dragičević, mag.ing.aedif., Toding d.o.o. Zagreb, Hrvatska,
- Petar Todorčić, mag.ing.aedif., Toding d.o.o. Zagreb, Hrvatska,

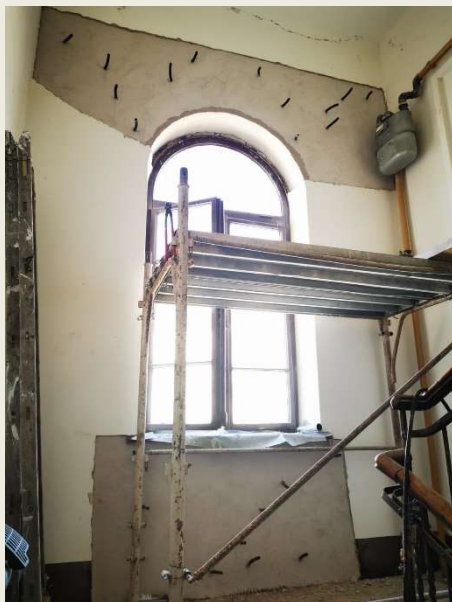
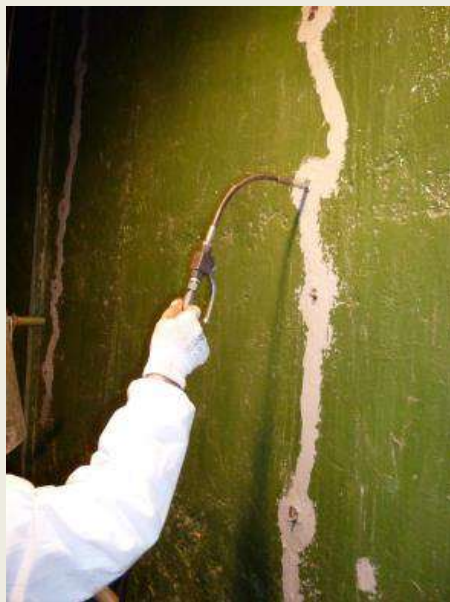
### Injektiranje pukotina u zidovima

- Mala širina pukotina ( $w < 10 \text{ mm}$ ) i mala debljina zida → zapunjavanje mortom
- Mala širina pukotina ( $w < 10 \text{ mm}$ ) i velika debljina zida → injektiranje
- Široke pukotine ( $w > 10 \text{ mm}$ ) → skobe, metalne ploče ili polimerne mreže

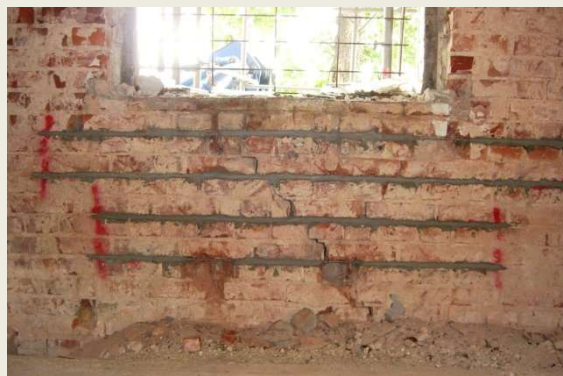
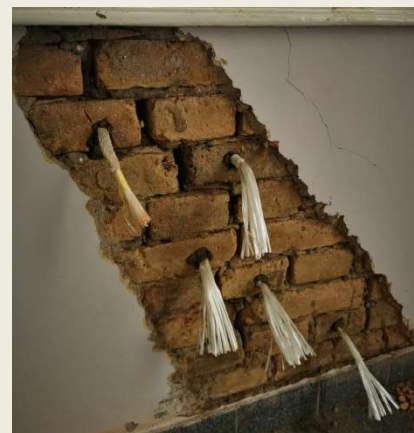
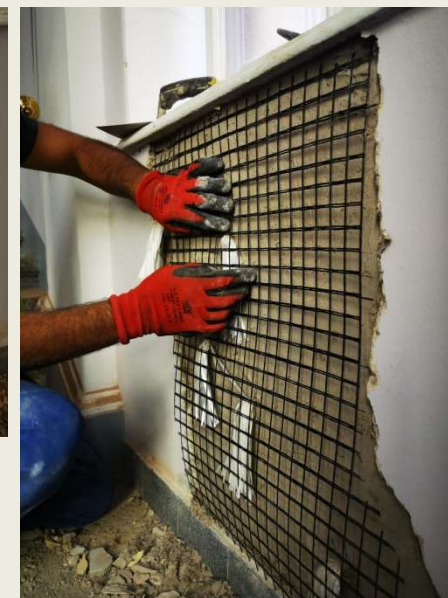
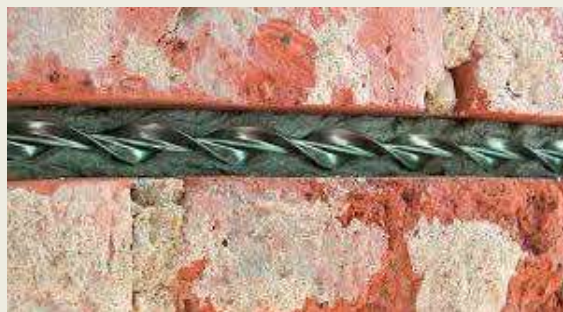
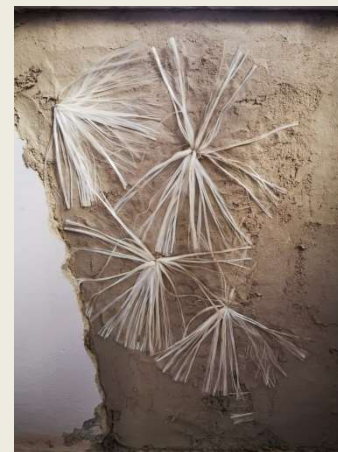
- Otpornost zidova na vertikalno raspucavanje → ugradnja čeličnih spirala
- Dijagonalne pukotine → polimerne mreže za ovijanje jednog ili oba lica ziđa u kombinaciji s odgovarajućim mortom i žbukom

Čelične spiralne šipke

Lokalna sanacija pukotina  
FRCM sustavom

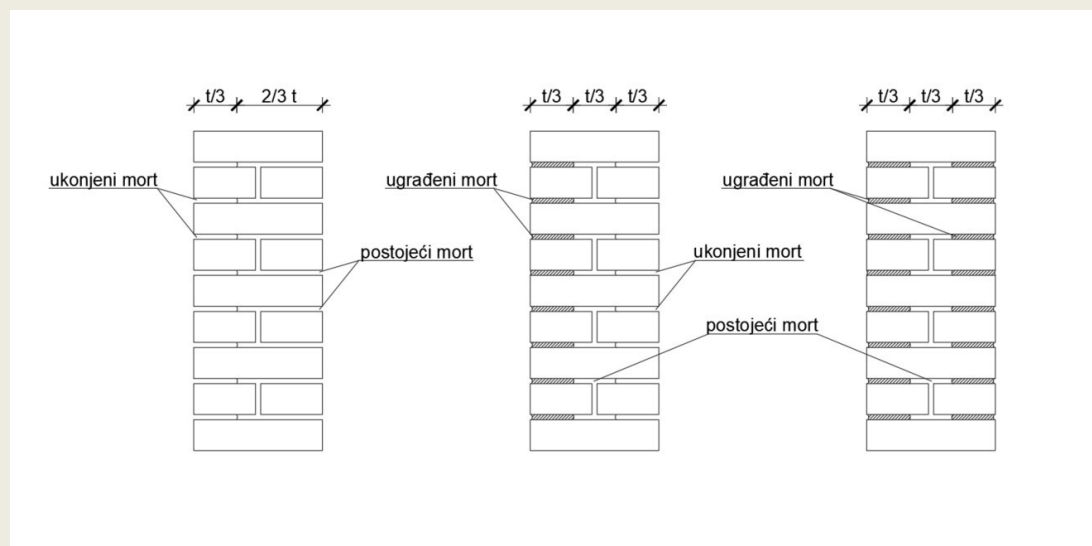
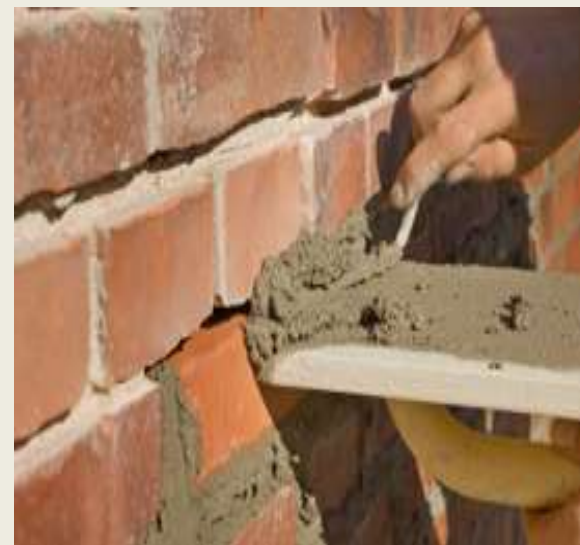
## Zamjena morta u sljubnicama

- Djelomično, ali duboko uklanjanje oštećenoga morta u sljubnicama i zamjene novim mortom boljih mehaničkih svojstava i trajnosti
- Primjena: jedino kod oštećenja u mortu

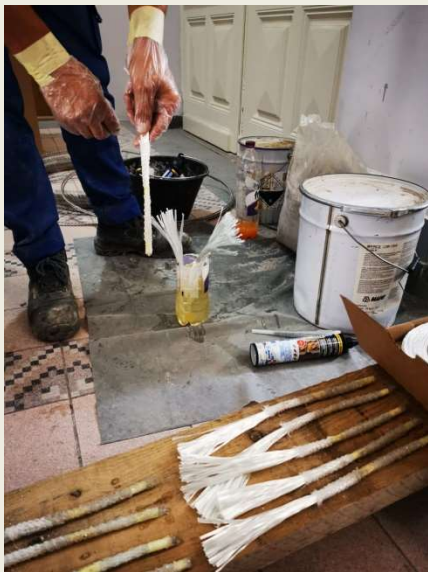
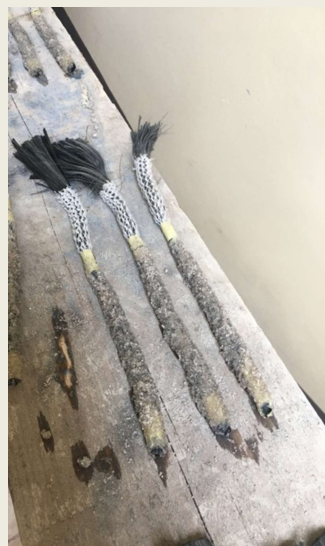
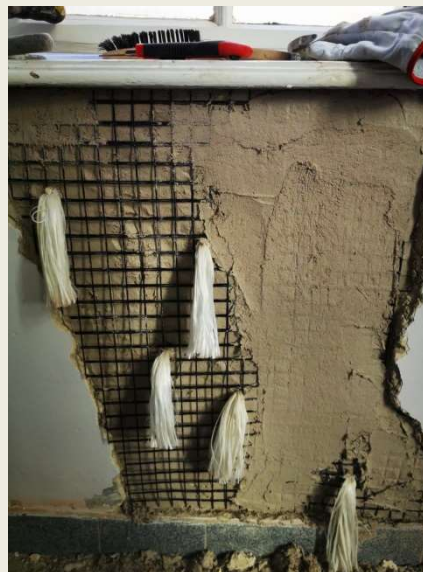
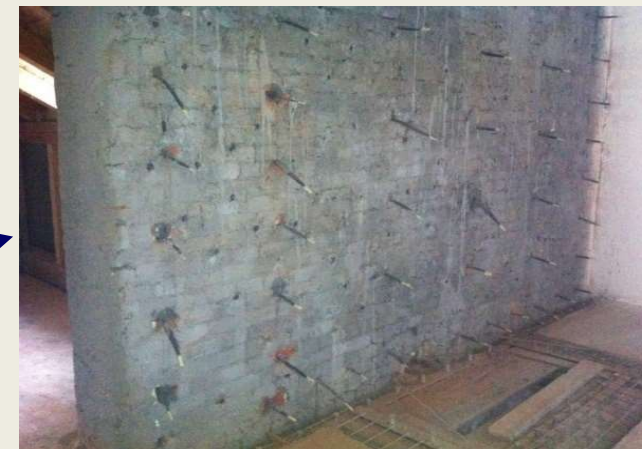
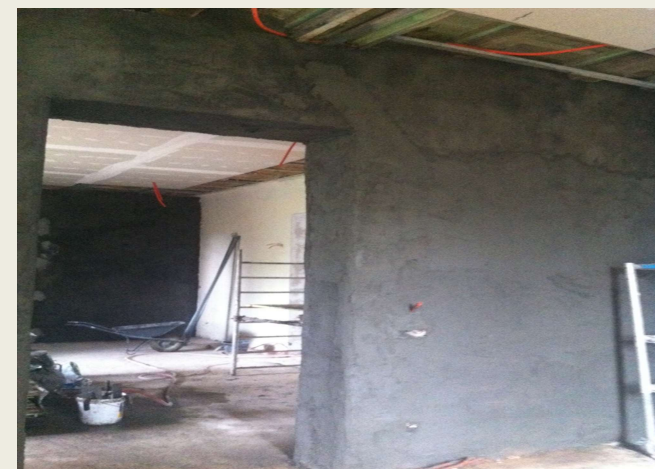
Tipična užad usidrena u zid

- Tipska komercijalna rješenja
- Sustav ojačanja kompozitnim mrežama s odgovarajućim tipom morta
- Postavljaju se jednostrano ili obostrano sa sidrenjem u zid
- Broj i raspored sidra propisuje se u projektu ( po m<sup>2</sup> površine)

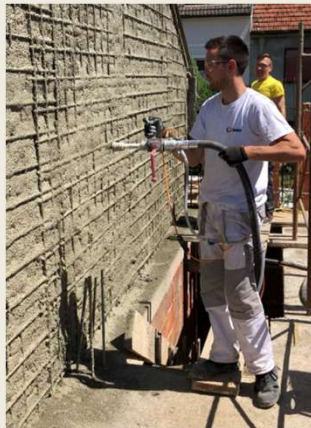
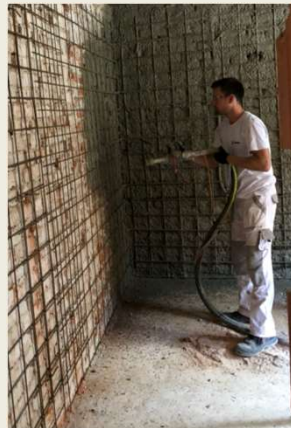
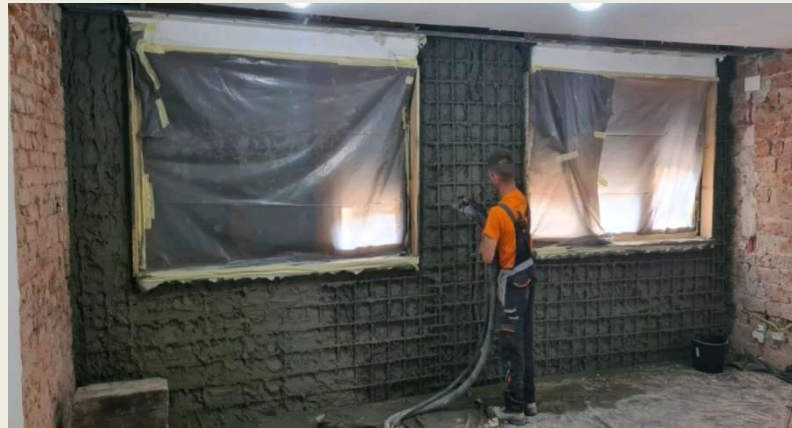
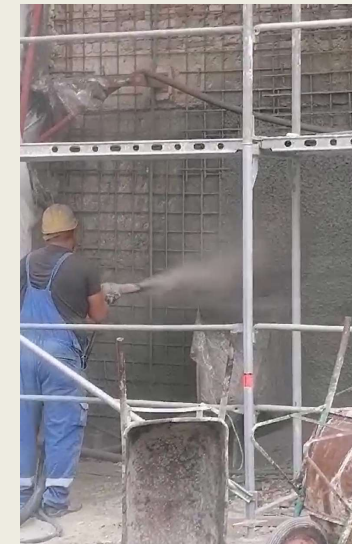
## Konstruktivna sanacija zidova obostranim armaturnim mrežama i cementnim mortom CRETEO

- Komercijalno rješenje za konstruktivnu sanaciju
- Jednak učinak kao torkretiranje
- Jednostavnija izvedba u odnosu na torkret → nanosi se kao žbuka
- Potrebno izvesti obostrano uz armaturno povezivanje kroz zid

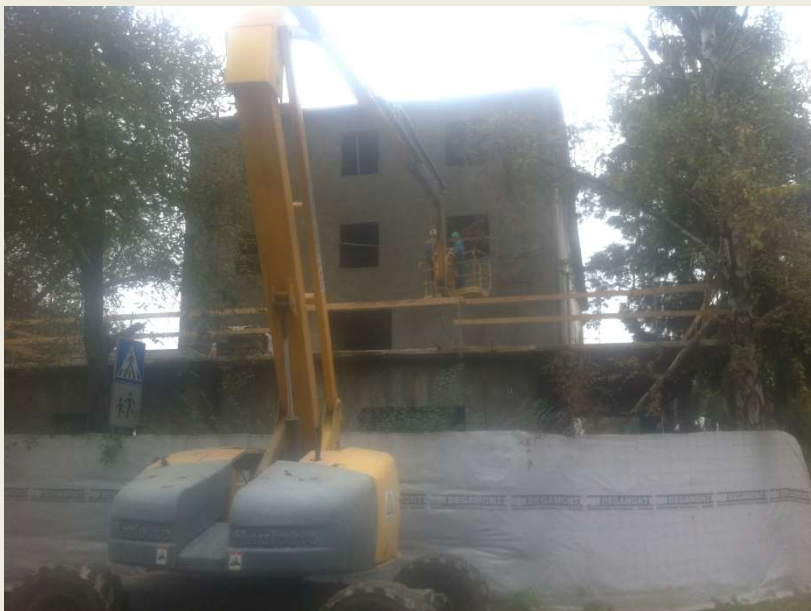
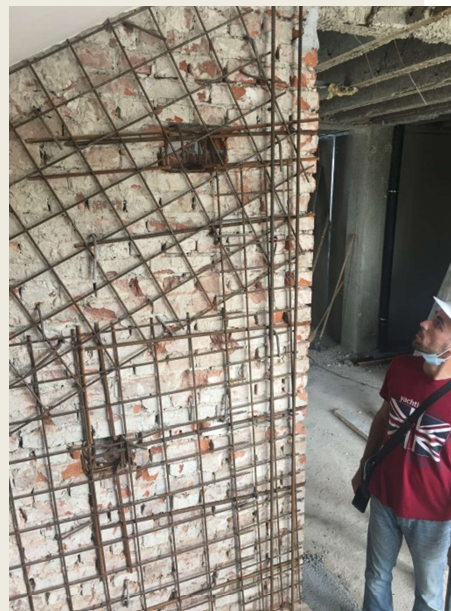
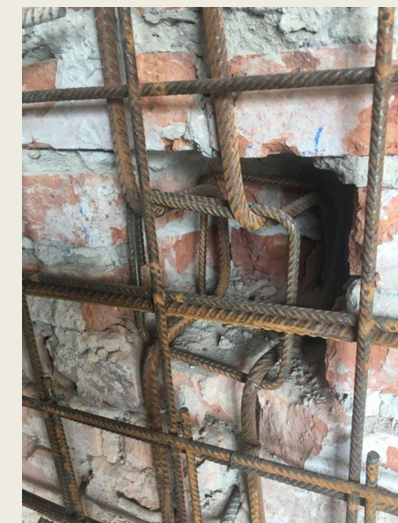
## Torkretiranje zidova

- Beton se nanosi jednostrano ili dvostrano na armiranu oblogu
- Potrebno izvesti „džepove“ u zidovima
- U slučaju dvostranog oblaganja sponama povezati obje strane armature
- Dolazi do različite raspodjele mase i krutosti ziđa → veća seizmička sila
- Prilikom izvedbe zahvata, građevina najčešće nije u uporabi → problem smještaja stanara

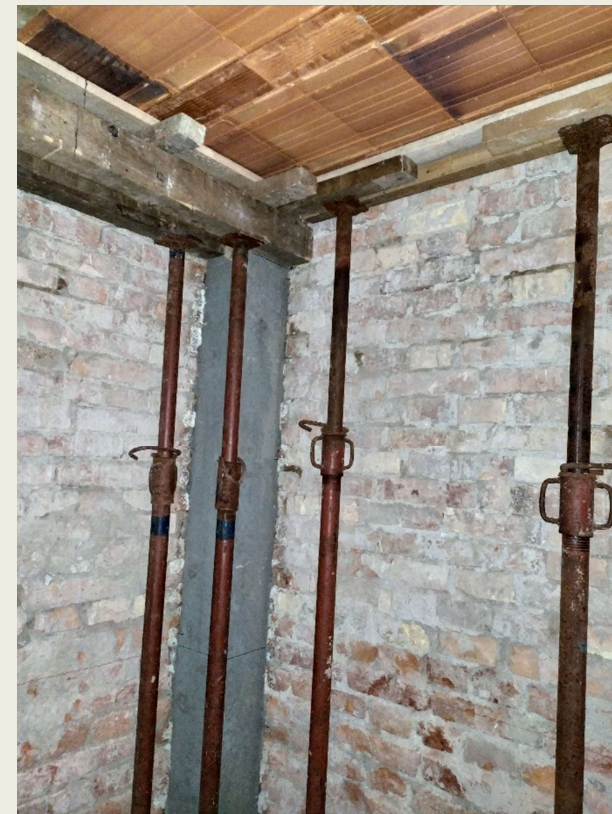
Izvedba novih AB serklaža

## Ojačavanje spojeva zidova

- Ugradnjom novih AB vertikalnih serklaža → samo ukoliko postoje horizontalni serklaži ili se izvode novi serklaži/kruti diskovi
- Dodatkom čeličnih pločevina
- Naknadnim prednapinjanjem

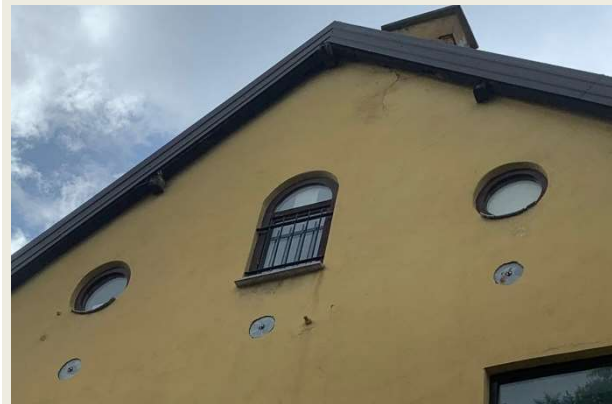
## Povezivanje zidova zategama

- Optimalan položaj zatega u razini međukatnih konstrukcija
- Povezivanje paralelnih zidova zategama
- Posvetiti pozornost dizajniranju sidara
- Sidra je moguće sakriti u zidu – konzervatorski uvjeti

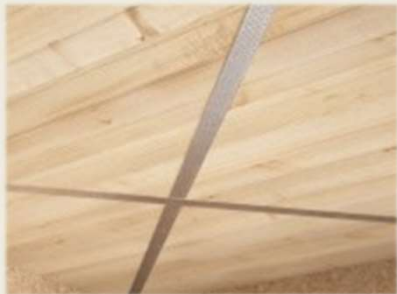
### Spregovi s perforiranim limom

- S donje strane drvenih grednika u spojeve nosivih postojećih zidova montiramo prihvatnu pločicu na koju se postavlja španer i perforirana traka i fiksira usuprotni kut/spoj nosivih zidova.

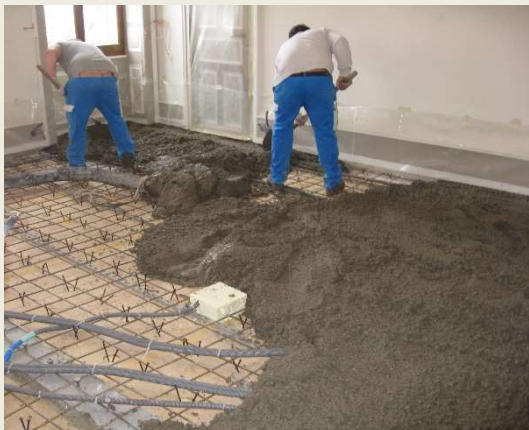
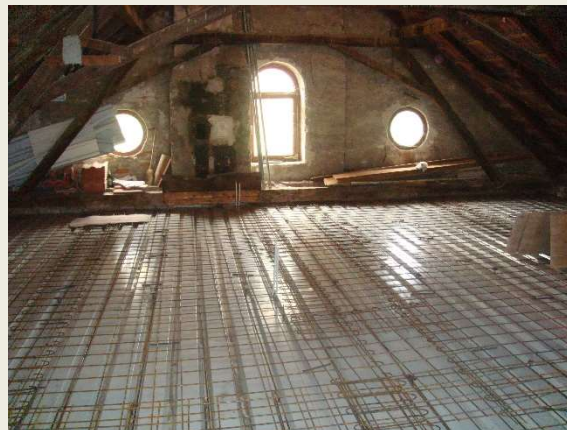
## Izvedba horizontalnog diska s tlačnom pločom

Spregnuta ploča drvo - beton

Spregnuta ploča čelik - beton

Polumontažni stropovi

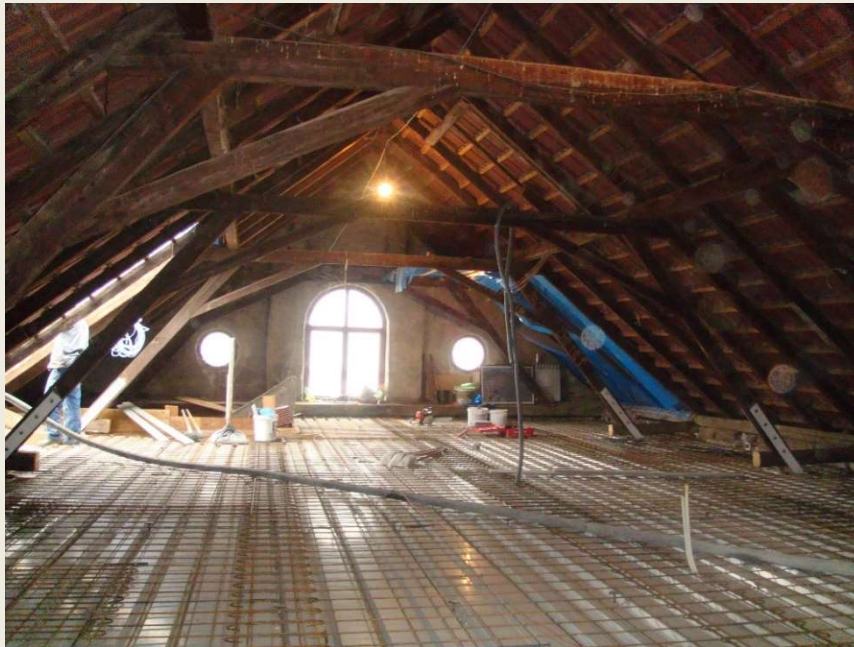
**VARIJANTA 1:** veći dio donjogradskih potkrovlja je neadekvatno korišten. Pretvaranjem potkrovlja u korisni prostor i stavljanjem u funkciju dobiva se nova vrijednost kojom se dijelom može financirati Obnova

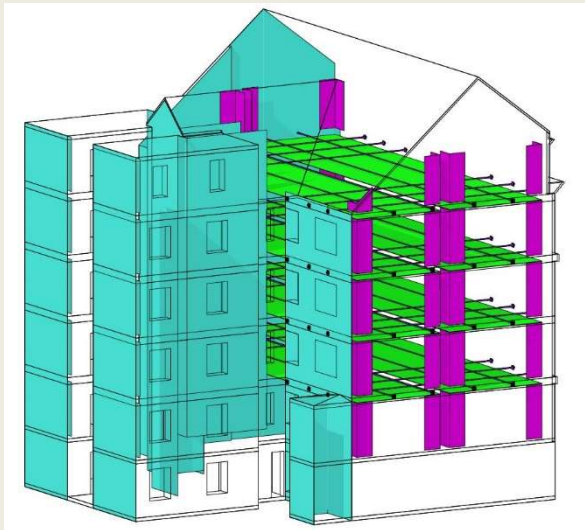
3D model lokalnih ojačanja

- Primjereno razini obnove 2
- Djelomično torkretiranje vanjskih i stubišnih zidova (jednostrano ili obostrano prema mogućnosti)
- Izvođenje krutog diska → dvoslojne međusobno okomite daske/ploče s donje strane grednika (nije potrebno skidati gornje slojeve poda), u potkrovlju sa gornje strane drvenog grednika
- Postavljanje čeličnih zatega za povezivanje zidova
- Pojačanje spojeva zidova te stupova FRP materijalima

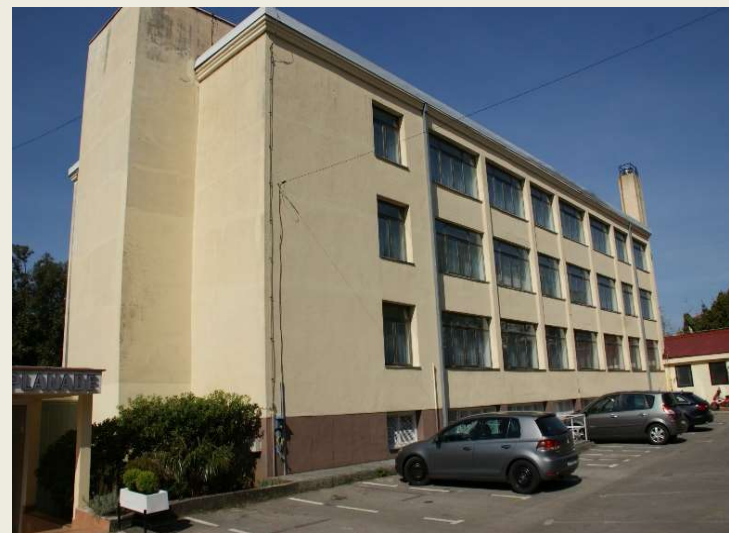
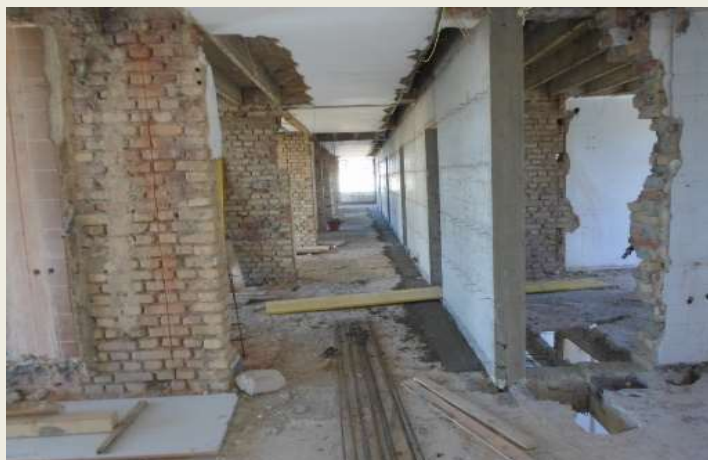
- 1.REKONSTRUKCIJA: 1960. godina
- Etažnost : prizemlje, dva kata i potkrovlje
- Površina cca 1750 m<sup>2</sup>
- Vertikalni nosivi sustav – zidano neomeđeno zide
- Stropovi - sitnorebričasti strop

Dodavanje novih konstruktivnih elemenata – AB zidova i serklaža

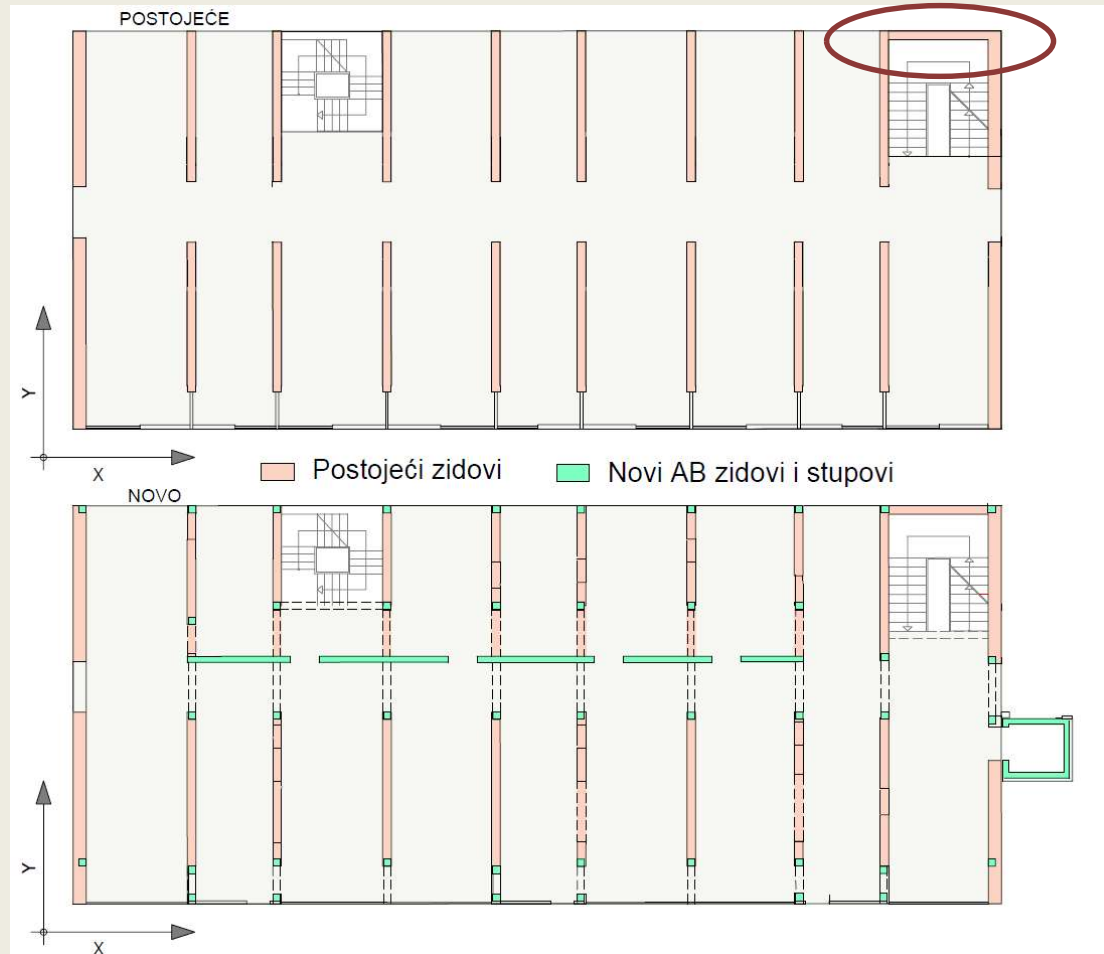
## POSTOJEĆI TLOCRT GRAĐEVINE

### Koncept postojeće građevine:

- nedostatak uzdužnih zidova - X smjer („gruba greška“)

Zidovi postojeće stanje:

X smjer = 0.5 %

Y smjer = 9.95 %

## TLOCRT NAKON REKONSTRUKCIJE

Dodavanje novih konstruktivnih  
elemenata – AB zidovi

Zidovi novo stanje:

X smjer = 1.65 %

Y smjer = 10.11 %

Na ovom primjeru vidljivo je kako nema smisla „građevine vraćati u prvobitno stanje” jer je osnovni koncept konstrukcije sadržavao „grubu grešku”.

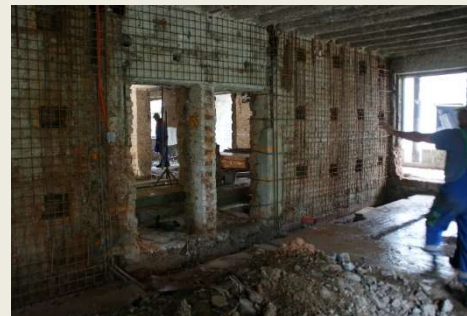
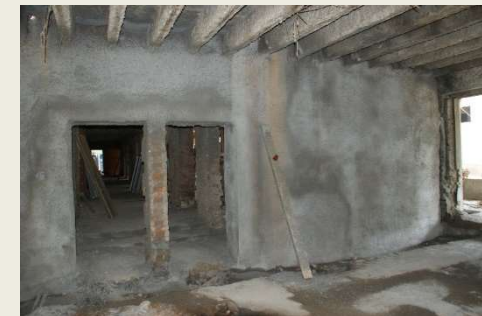
Torkretiranje zidova

- Primjer ojačanja konstrukcije nepravilno izvedene u osnovnoj gradnji
- Dodavanje novih konstruktivnih vertikalnih elemenata – ab zidova
- Jednostranim i dvostranim „torkretom” ojačani zidani zidovi

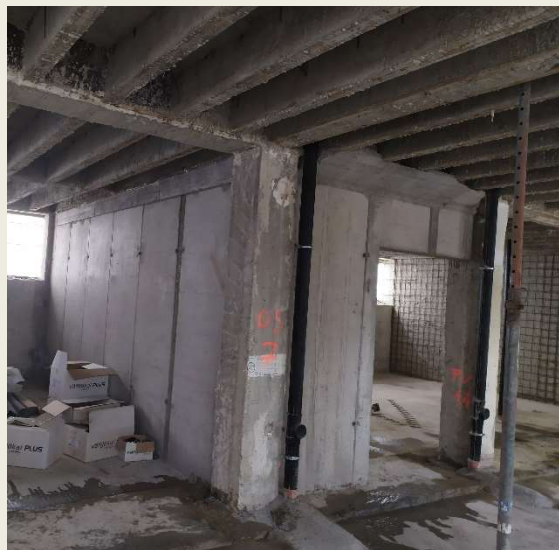
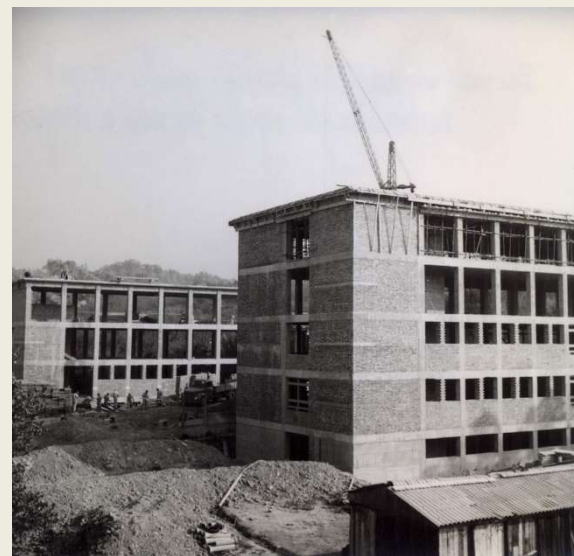
### Postojeća građevina:

- Objekt izgrađen 1961. godine
- Dimenzije 32x13,1
- Etažnost: pt. + 4 kata
- Nosivi zidovi debljine 38 cm
- Nedovoljno zidova uzdužno i poprečno
- Dodavanje novih konstruktivnih vertikalnih elemenata – ab zidova
- Jednostranim i dvostranim „torkretom” ojačani zidani zidovi

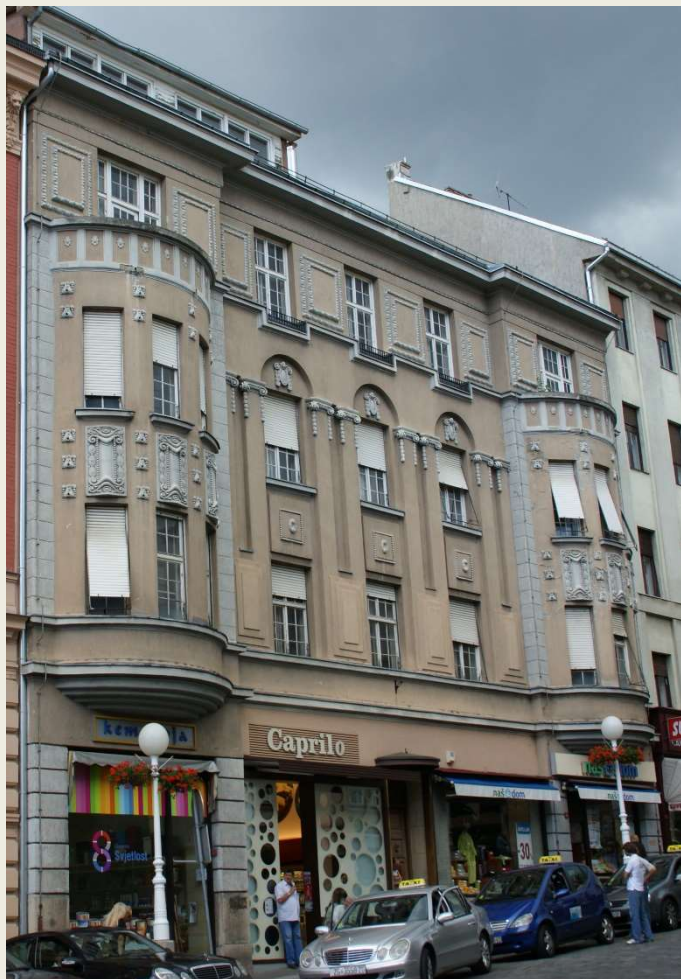
# REALIZIRANI OBJEKTI - PRIMJER 4

## Postojeća građevina:

- Objekt izgrađen 1912. godine
- Teže oštećeni nosivi zidovi
- Konzervatorska zaštita prednjeg pročelja zgrade

## Odabrani zahvat:

- uklanjanje oštećene građevine
- Izvedba „zamjenske građevine” uz očuvanje zaštićenog prednjeg pročelja

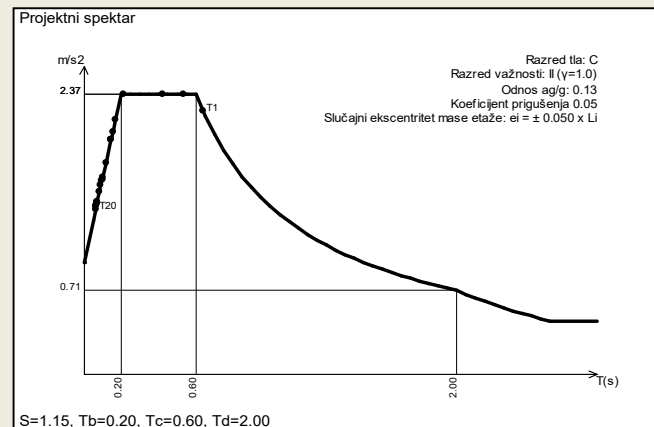
Projektni spektar

- Faktor ponašanja: 1,5
- Tlo kategorije C
- Odnos  $a_g/g = 0,126$  (50 % EC8)
- Krutost zidova određena je uzimajući u obzir deofrmabilnost zbog savijanja i posmika za raspucalo stanje kao polovina vrijednosti za neraspucalo stanje.
