Dani Hrvatske komore inženjera građevinarstva

Opatija, 2019.

SUSTAVI POVRŠINSKE ZAŠTITE ARMIRANOBETONSKIH GRAĐEVINA U MARITIMNIM UVJETIMA OKOLIŠA

Mario ILLE, Karla ILLE

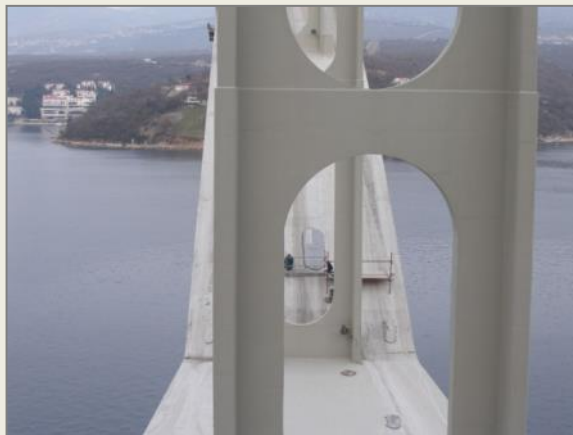
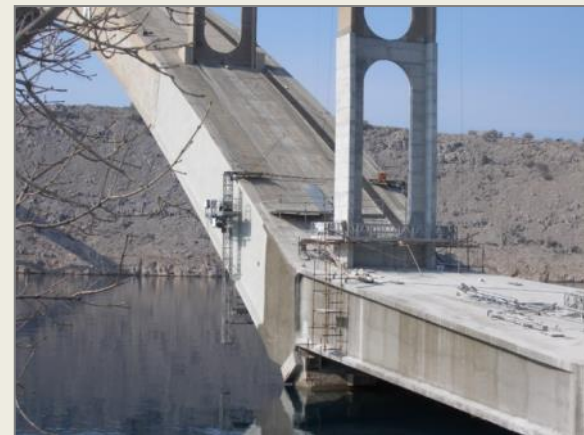
PROBNA POLJA NA KONSTRUKCIJI

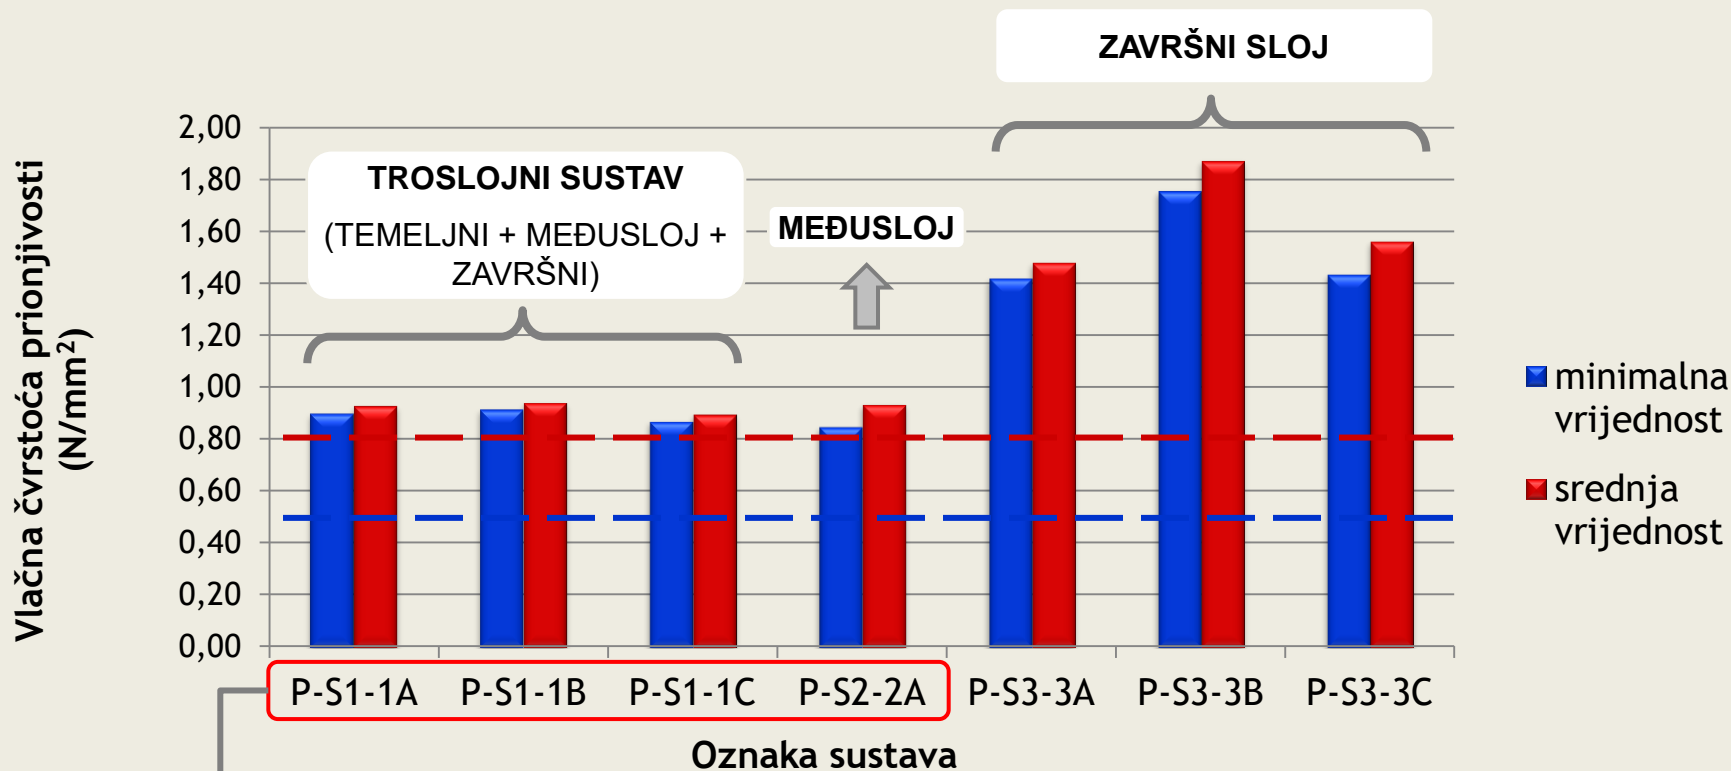
“GUSTA” POVRŠINSKA ZAŠTITA

- Vlačna čvrstoća prionjivosti pull off metodom

- Ujednačene vrijednosti
- Lom u međusloju (najslabija karika)
- Zadovoljavaju početni zahtjev (ispitivanje nakon min. 180 dana)

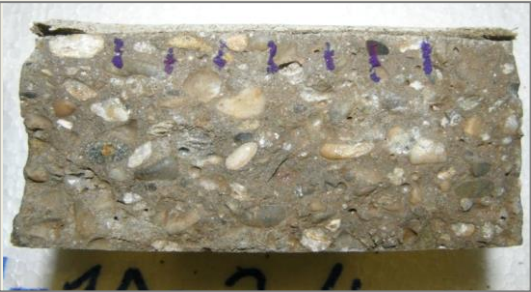
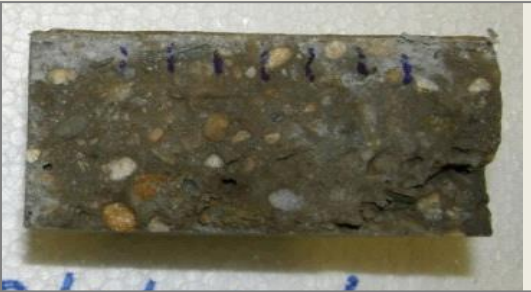
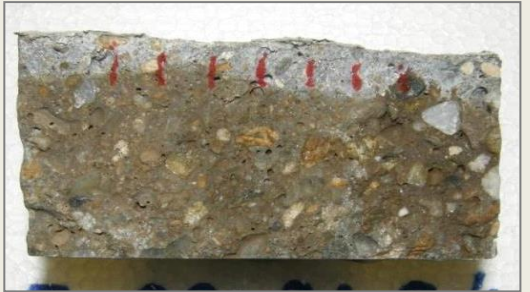
“GUSTA” POVRŠINSKA ZAŠTITA

- Otpornost na difuziju klorida (NT BUILD 492)

P-S1-1A	P-S2	P-S3-3A
TROSLOJNI SUSTAV	MEĐUSLOJ	ZAVRŠNI SLOJ
$D_{cl} = 0,07 \times 10^{-12} \text{ m}^2/\text{s}$	$D_{cl} = 0,37 \times 10^{-12} \text{ m}^2/\text{s}$	$D_{cl} = 3,43 \times 10^{-12} \text{ m}^2/\text{s}$

→ **NAJBOLJE VRIJEDNOSTI!**

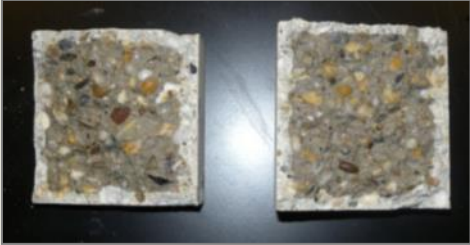
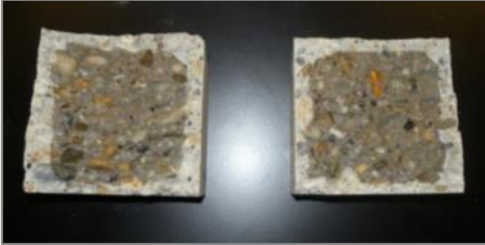
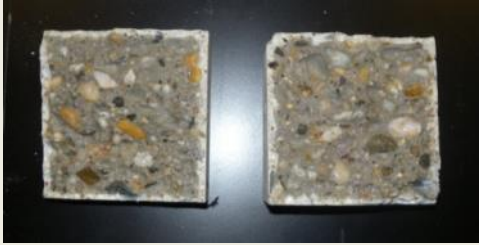
“OTVORENA” POVRŠINSKA ZAŠTITA

- Dubina penetracije (KRITERIJ: min. 10 mm)

HI-A1	HI-A2	HI-B
100 % suhe tvari (silani) – tekućina	80 % suhe tvari (silani) – krema	40 % suhe tvari (silani/siloksani) – tekućina
$d_{sr} = 8 \text{ mm}$	$d_{sr} = 9 \text{ mm}$	$d_{sr} = 4 \text{ mm}$

ZBOG NEZADOVOLJAVAJUĆEG
REZULTATA ISPITIVANJA NISU
NASTAVLJENA

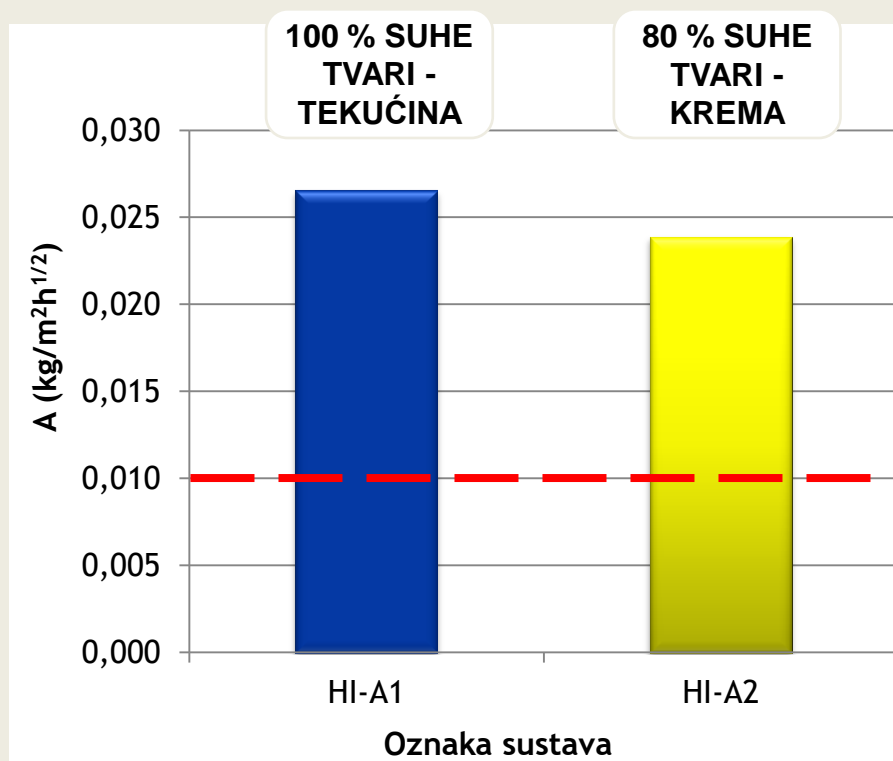
“OTVORENA” POVRŠINSKA ZAŠTITA

- Otpornost na kapilarno upijanje

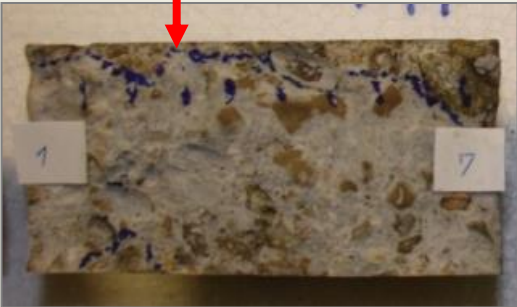
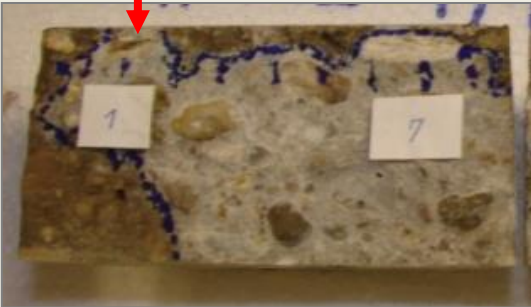
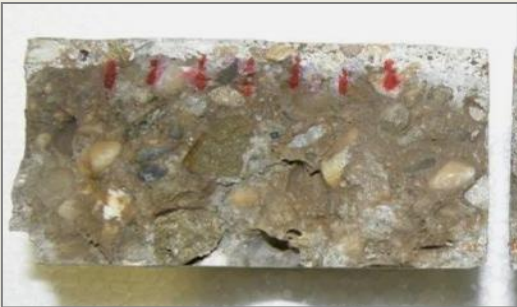
“OTVORENA” POVRŠINSKA ZAŠTITA

- Otpornost na difuziju klorida (NT BUILD 492)

HI-A1	HI-A1 NOVI REŽIM ISPITIVANJA SIMULACIJA OKOLIŠA XS1	
100 % suhe tvari (silani) – tekućina	80 % suhe tvari (silani) – krema ↑	
96 h / 60 V	96 h / 60 V	24h / 40 V
Prodor hidrofobiranog sloja	Prodor hidrofobiranog sloja	$D_{cl} = 1,72 \times 10^{-12} \text{ m}^2/\text{s}$

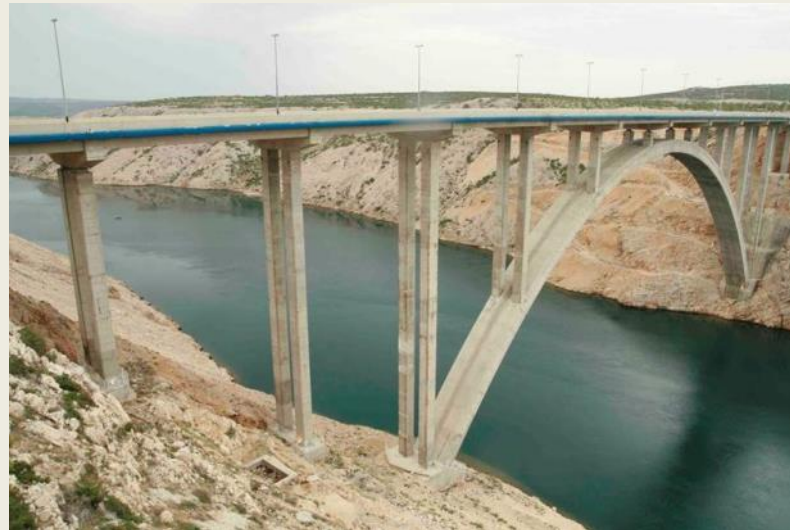
- Problem sanacije i zaštite najugroženijih dijelova AB konstrukcije mosta Maslenica projektirano je prema rezultatima provedenih istražnih radova i zaključka o stanju pojedinih elemenata konstrukcije:
 - temelji luka i stupovi S3 i S10 do visine 20 m
 - luk i svi ostali stupovi uključujući i dijelove stupova S3 i S10 iznad 20 m visine
 - nadlučna konstrukcija

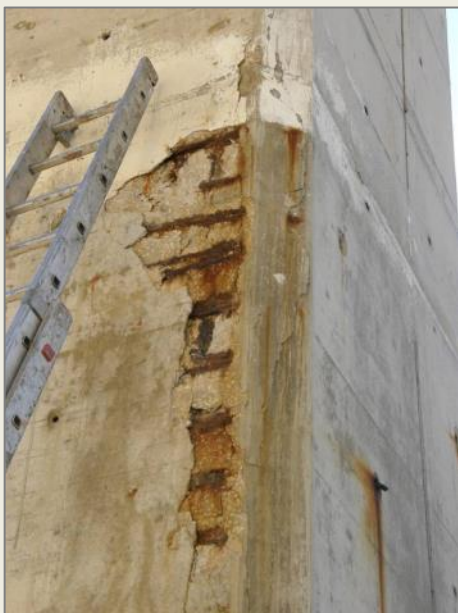
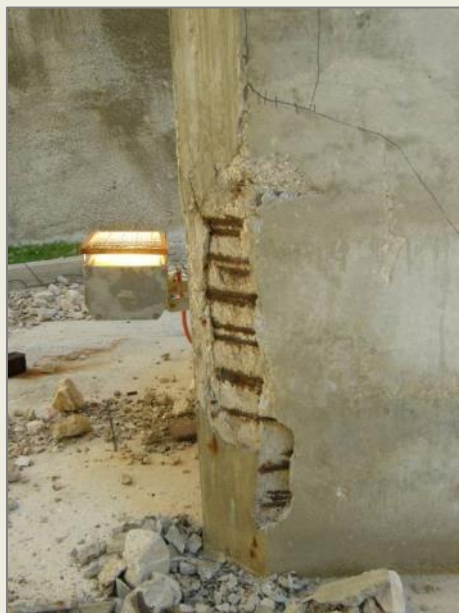
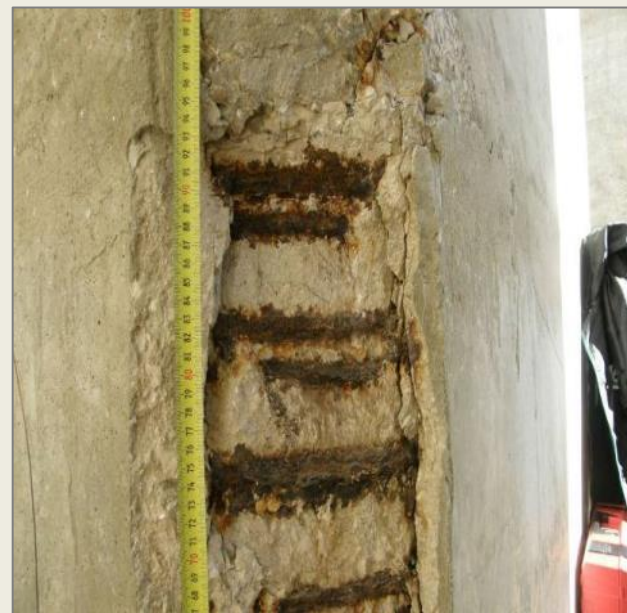
- Ispitivanjima je utvrđeno da je koncentracija klorida na stupovima i temeljima luka povećana u odnosu na ostale dijelove konstrukcije kao i vidljiva oštećenja uzorkovana korozijom armature koja su prvenstveno vidljiva na petnim stupovima.

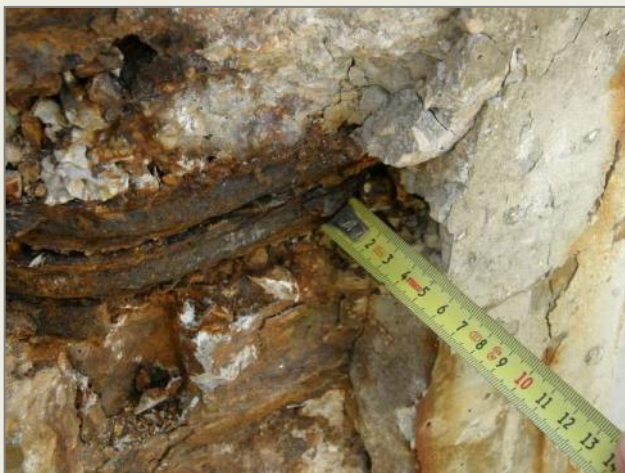
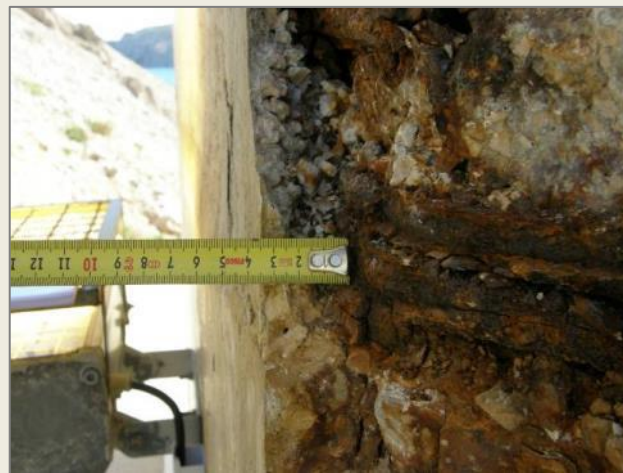
Projektirana su 2 tipa sanacije:

TIP 1 - zaštititi armature od korozije (inhibitori korozije) i zaštititi od prodora agresivnih tvari iz okoliša uz kontrolu vlage betona

TIP 2 - rekonstrukciji zaštitnog sloja betona i zaštititi armature od korozije i zaštititi od prodora agresivnih tvari iz okoliša uz kontrolu vlage betona

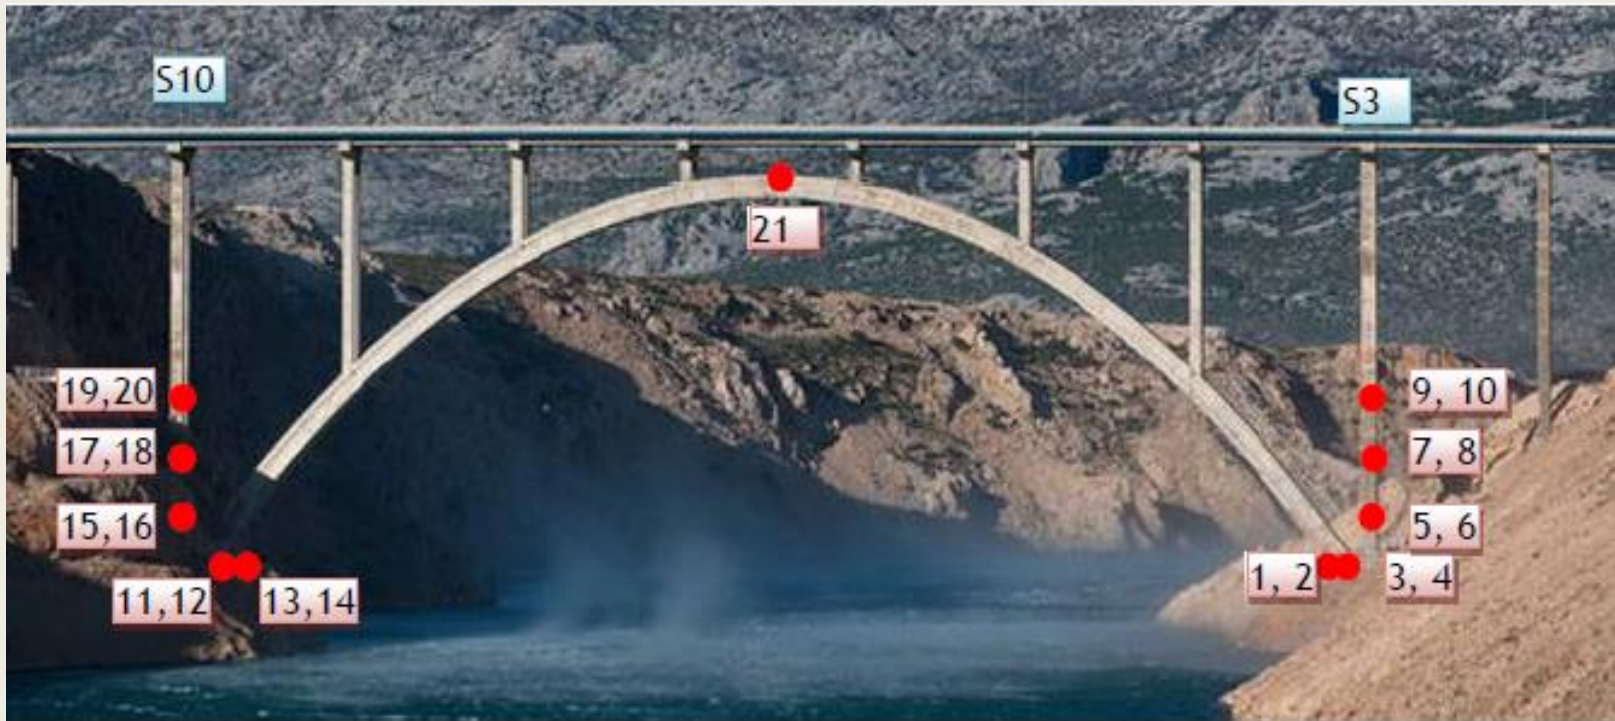
- Tijekom sanacije mosta 2017. i 2018. godine, u stupove, upornjake i u luk je ugrađen 21 novi senzor

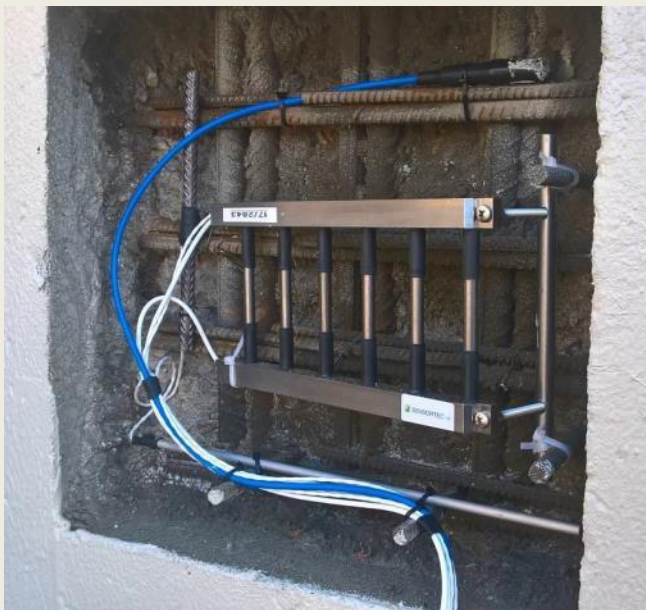
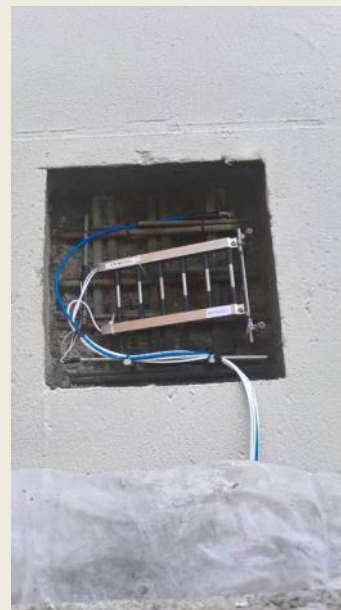
- Plan je očitavati senzore jednom godišnje kako bi se dobila jasnija slika o prodoru klorida u sanirane i zaštićene površine.
