15. Dani Hrvatske komore inženjera građevinarstva

Hotel Ambassador Split
- zaštita iskopa građevne jame
ispod razine mora -

Davorin Lovrenčić, dipl.ing.građ.

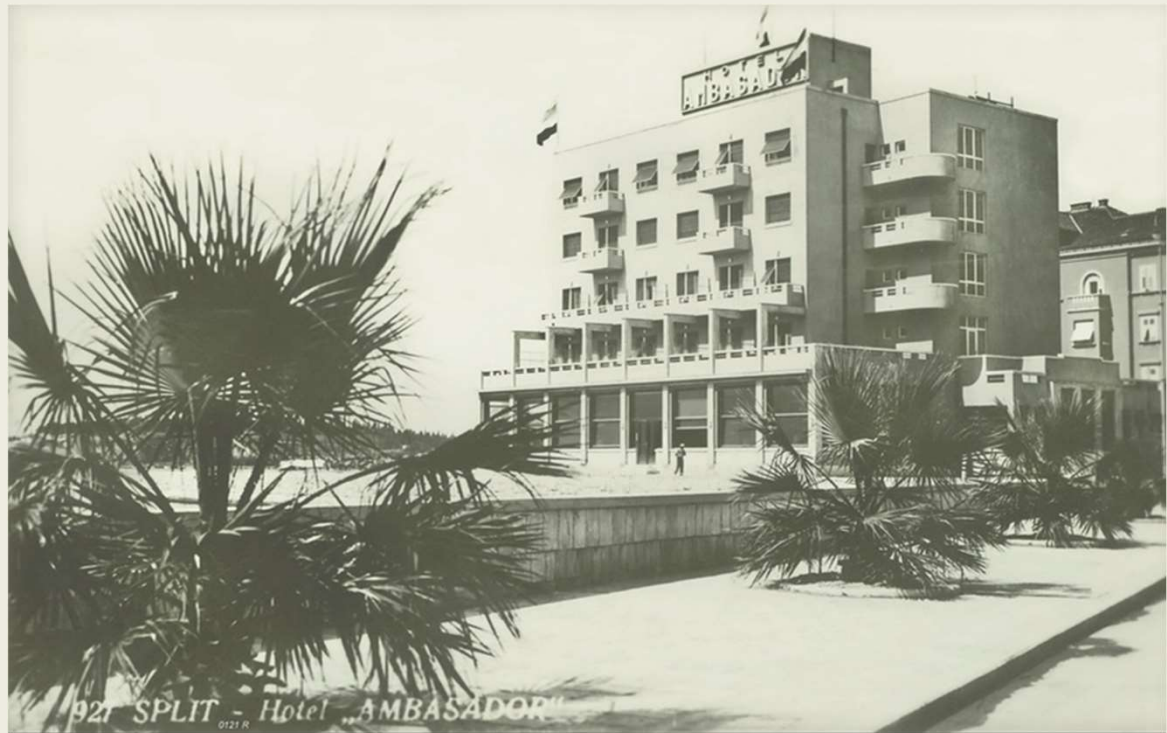
Stari hotel Ambassador – postojeće stanje

- hotel je izgrađen 1937. godine
- 48 soba
- katnost:
PO+P+4+N1+N2

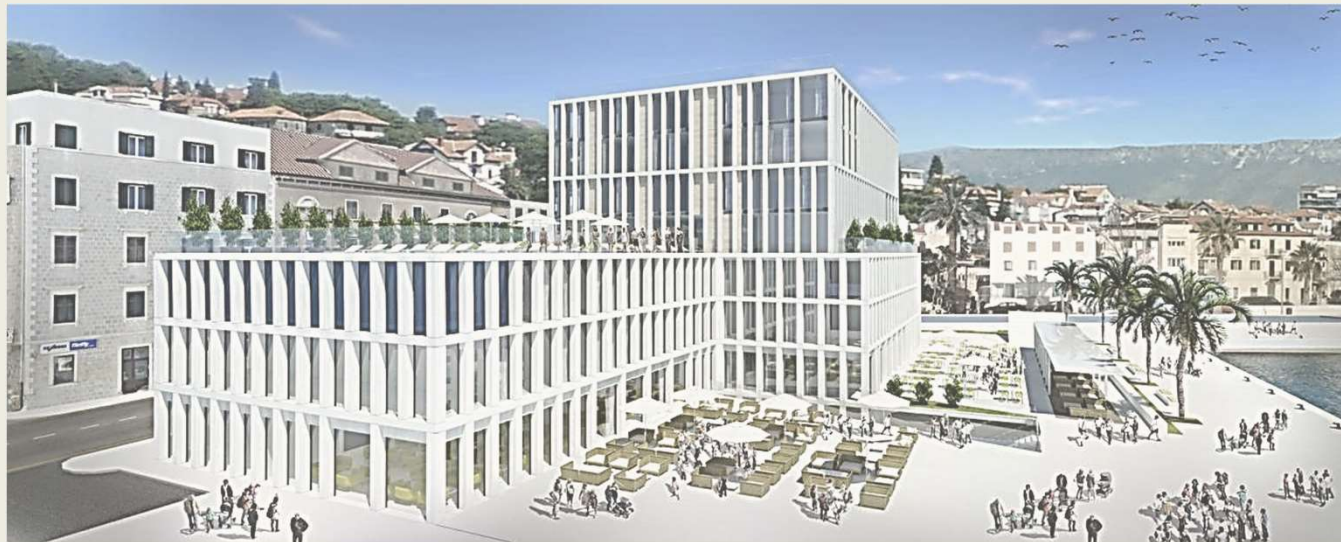
Hotel Ambassador – novi hotel

- 4+ zvjezdica
- početak gradnje 2017. godine
- 101 smještajna jedinica, dvije podzemne etaže sa 59 parkirnih mjesta i ostalim pratećim sadržajima
