HRVATSKA KOMORA INŽENJERA GRAĐEVINARSTVA
15. Dani Hrvatske komore inženjera građevinarstva Opatija, 2021.

SEIZMIČKI UTJECAJ NA PROJEKTE METROA

Davorin KOLIĆ

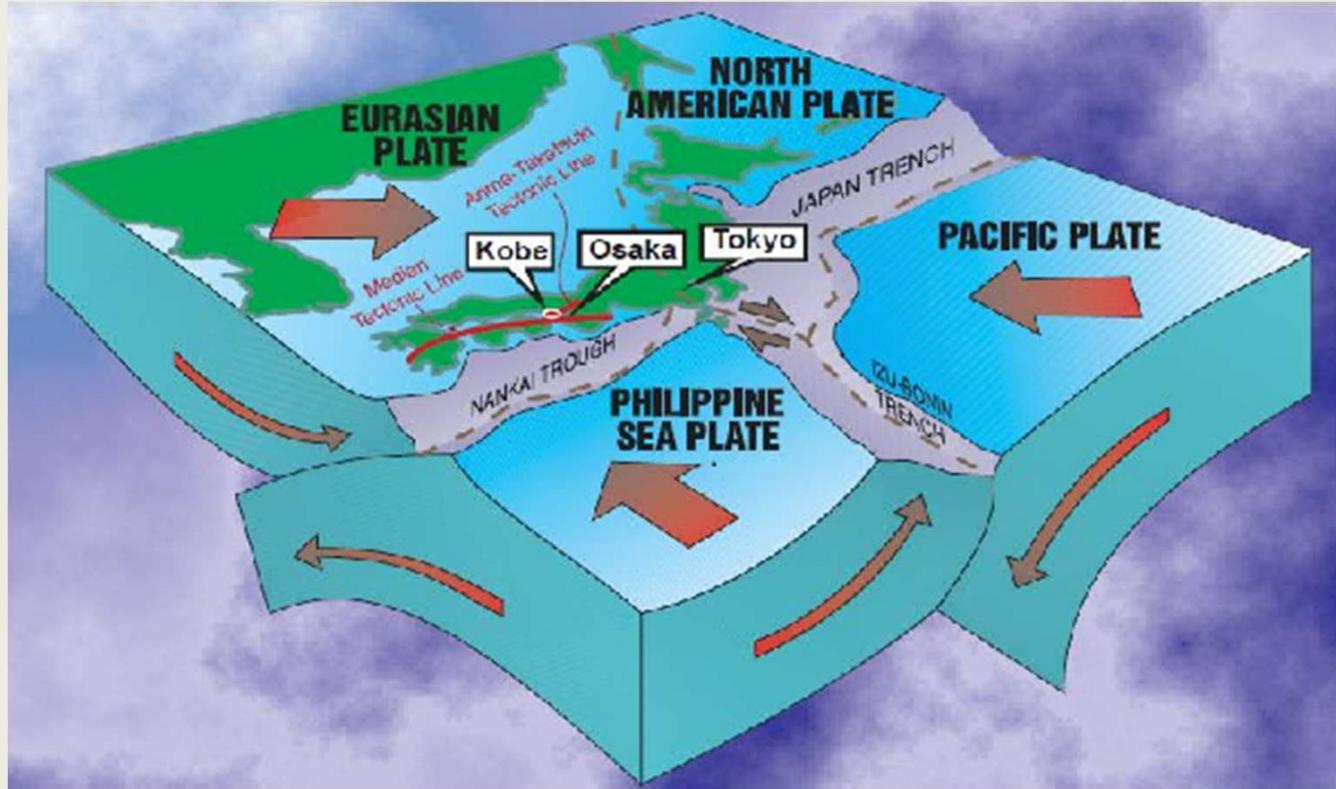
Pomicanja ploca zemljine kore kao uzrok potresa na primjeru spojnica ploča u Japanu gdje se susreću 4 ploče (v.na slici).
Spojnice ploča zovemo RASJEDIMA.

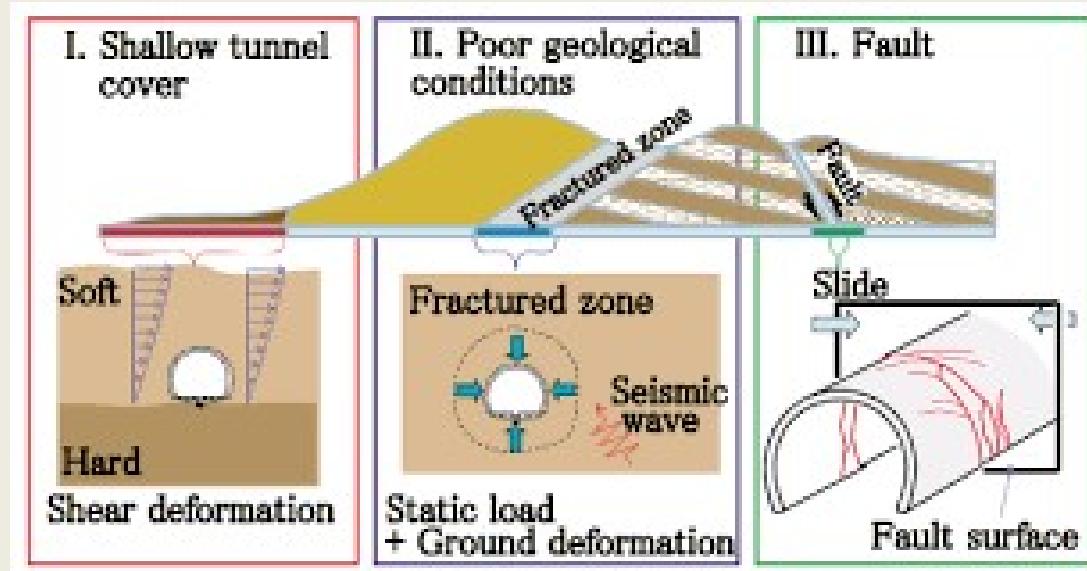
Razlozi mogućeg kolapsa tunela od utjecaja potresa [5]:

1. **Mali nadstojj** : ne dolazi do jednomjerne kompenzacije gibanja okolnog medija
2. **Loši geološki uvjeti** : nestabilna formacija može omogućiti pomake bez kompenzacije medija.
3. **Rasjed** : dvije različite geološke formacije ne osiguravaju kompenzaciju okolnog medija.
4. **Faza izgradnje** : samo primarna zaštita ili nedovršena zaštita iskopa, mogući veliki pomaci.

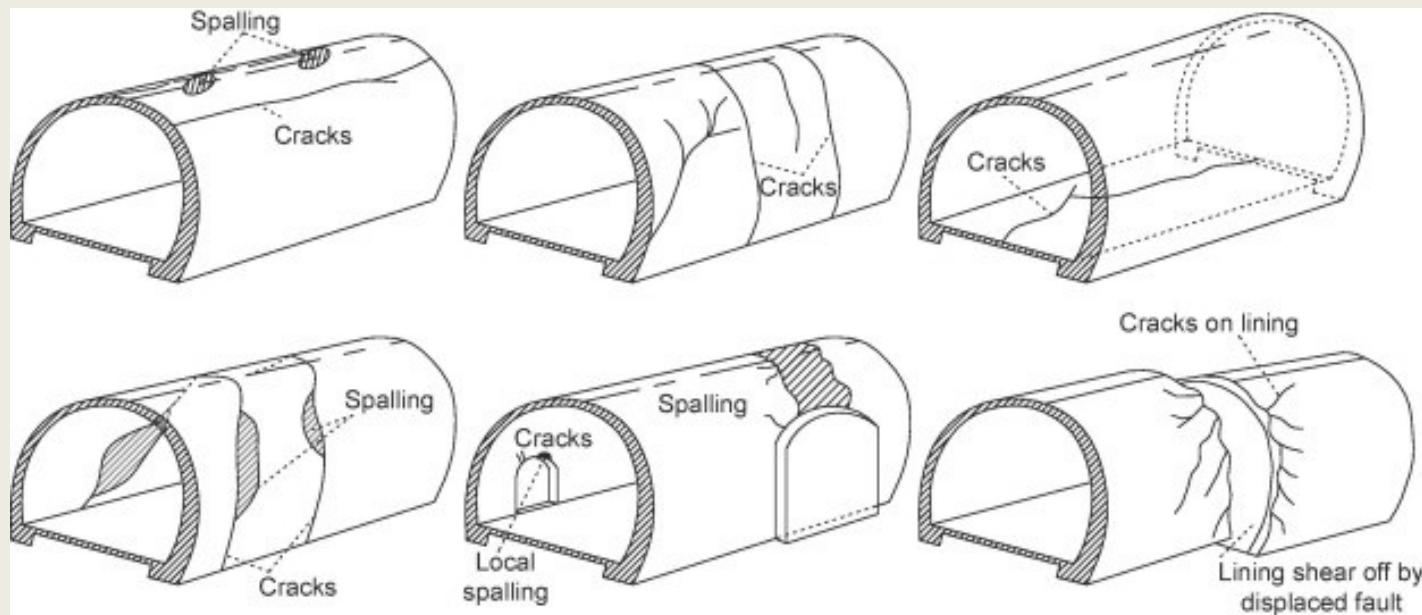
Tipični oblici loma tunelske obloge kod tunela u planinskim predjelima evidentirani prema potresu u masivu Chi-Chi 1999 u Tajvanu [6].

- a) površinsko ispadanje dijelova obloge u tjemenu i uzdužne pukotine obloge
- b) poprečne pukotine obloge
- c) uzdužne pukotine u temeljnoj ploči
- d) površinsko ispadanje dijelova obloge na bbočnim zidovima obloge
- e) ispadanje površinskih dijelova obloge i pukotine uz poprečne prolaze
- f) posmični lom obloge na mjestu rasjeda i pukotine obloge

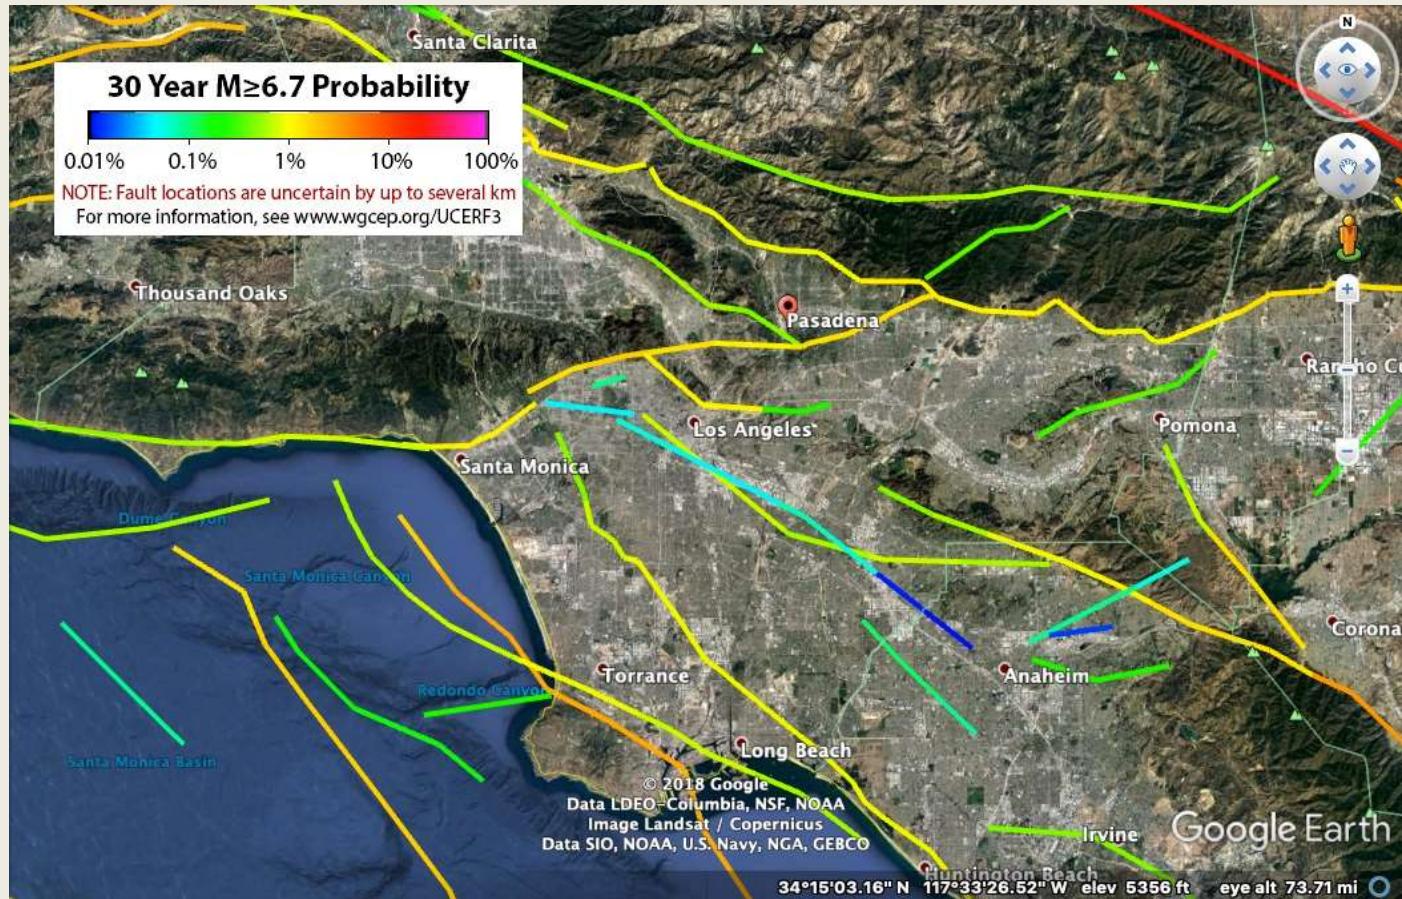
Rasjed SAN ANDREAS [7] (područje Los Angeleza) :

- Širina generalnog rasjeda varira i sastoji se od desetina manjih aktivnih i pasivnih seizmičkih rasjeda koji se pružaju u raznim smjerovima uzduž i poprijeko osnovnog prostora rasjeda

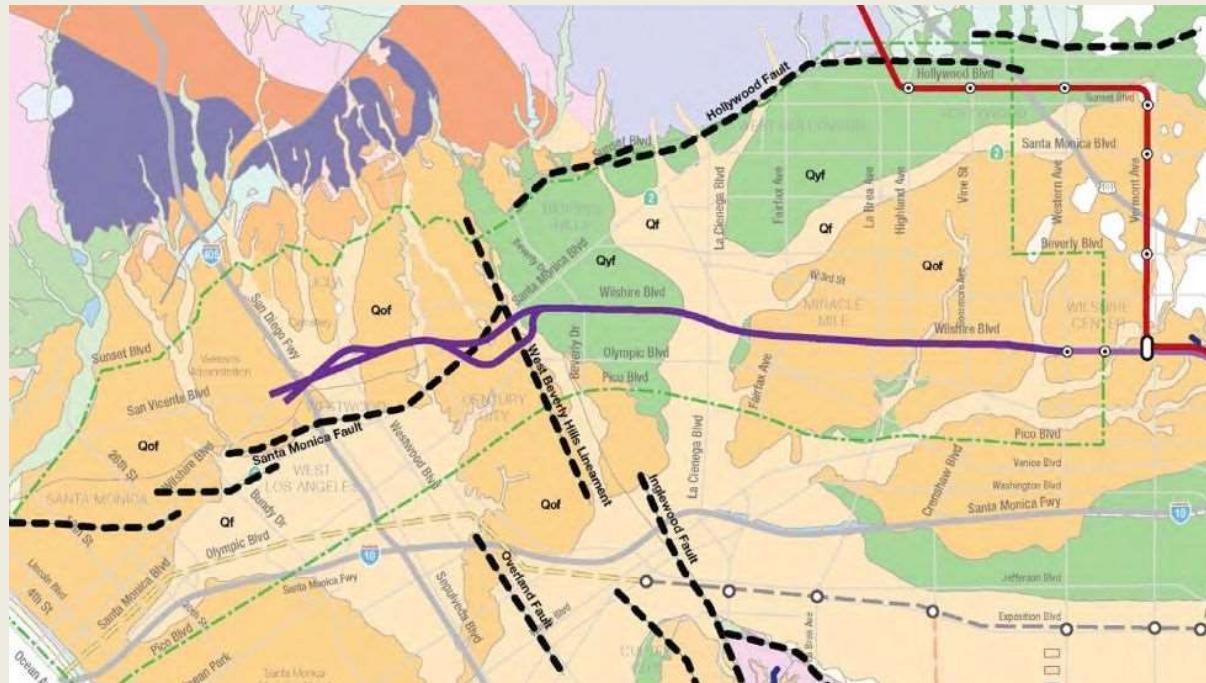
Metro Los Angeles , Red and Purple Line [8]:

- Više rasjeda u blizini dvije linije metroa , trasa nastoji prelazi rasjed okomito na smjer pružanja
- Likvefakcija : događa kada vlažna, pjeskovita tla tijekom potresa izgube nosivost. To može dovesti do pomicanja okolnog tla oko tunela koje dijelom prestaje djelovati kao amortizirajući medij
- Područja moguće likvefakcije su u Los Angelesu česta
- Dodatni mogući problemi od prodora vode ili plina

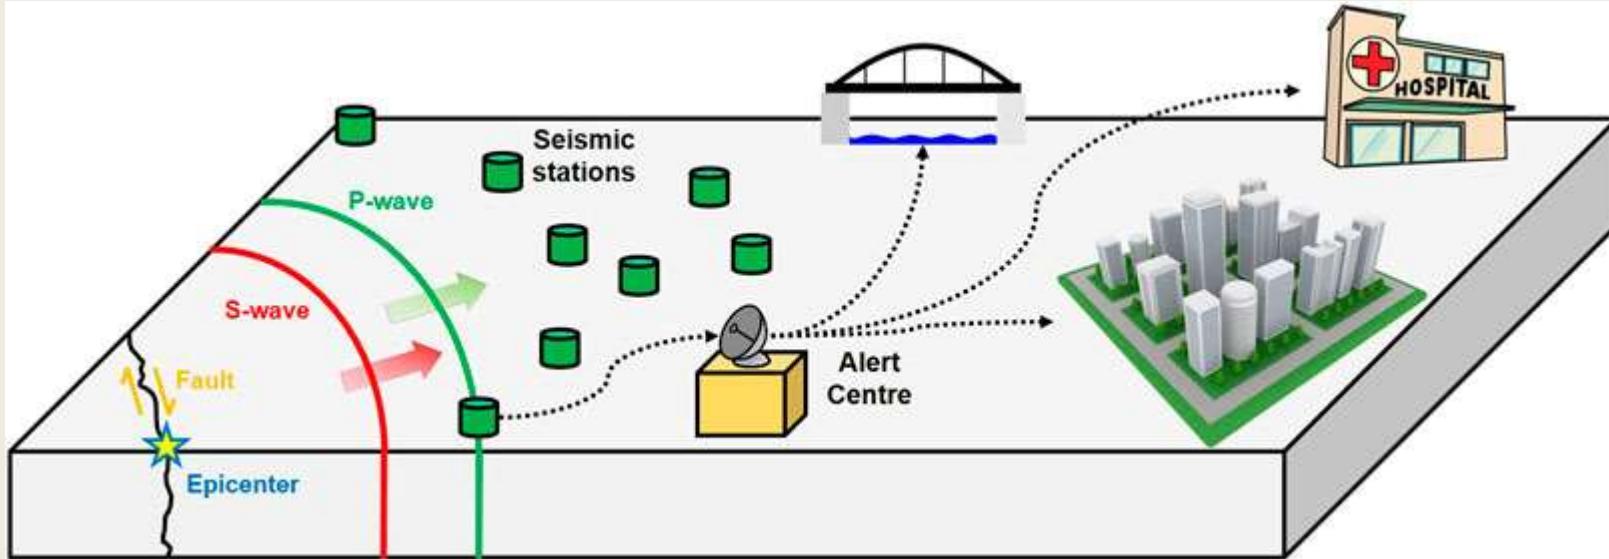
Sustavi promatranja i dojave [11]:

- „Seismic Early Warning System“ : bazirano za uređajima za identifikaciju seizmičkih pomaka u realnom vremenu te programskoj podršci za prepoznavanje, obradu i signalizaciju nadolazećih potresa prije glavnih udara
- Sociološki čimbenici : različita percepcija reakcija i razumijevanja potresa i potrebe treninga
- Početne primjene u Japanu (1960), Mexiku (1991), Italiji (2005), SAD-Kalifornija (2007)

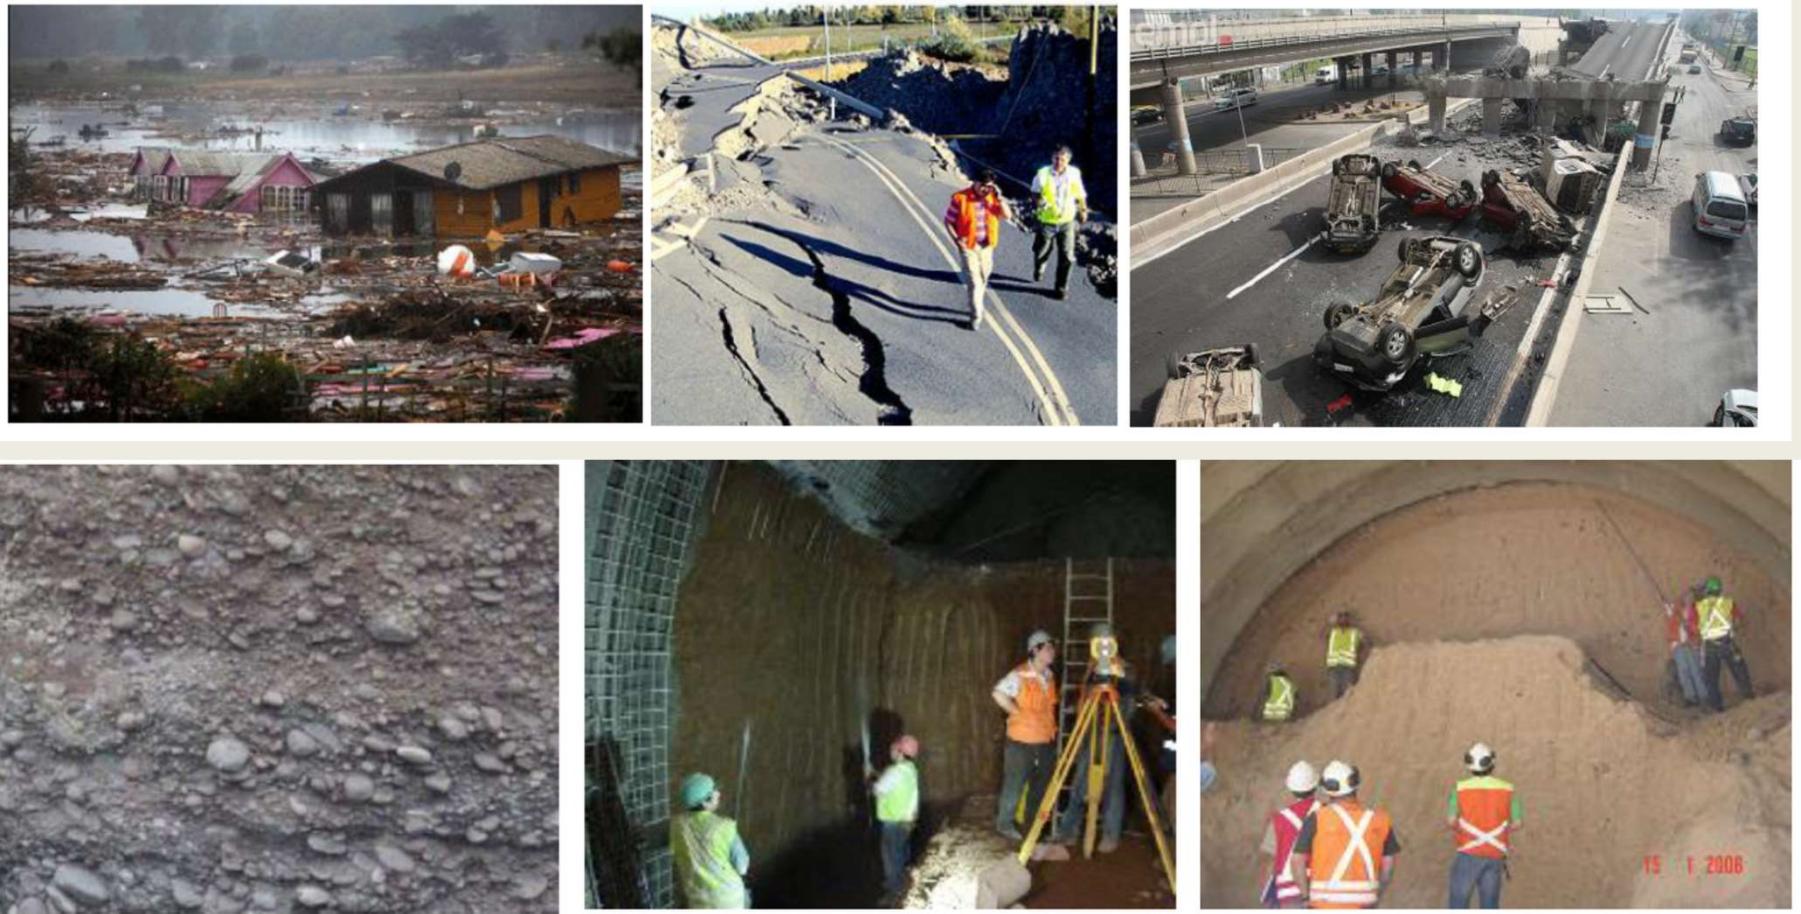
Geologija Santiaga de Chile : šljunci, prašnaste gline, pumicite [14]

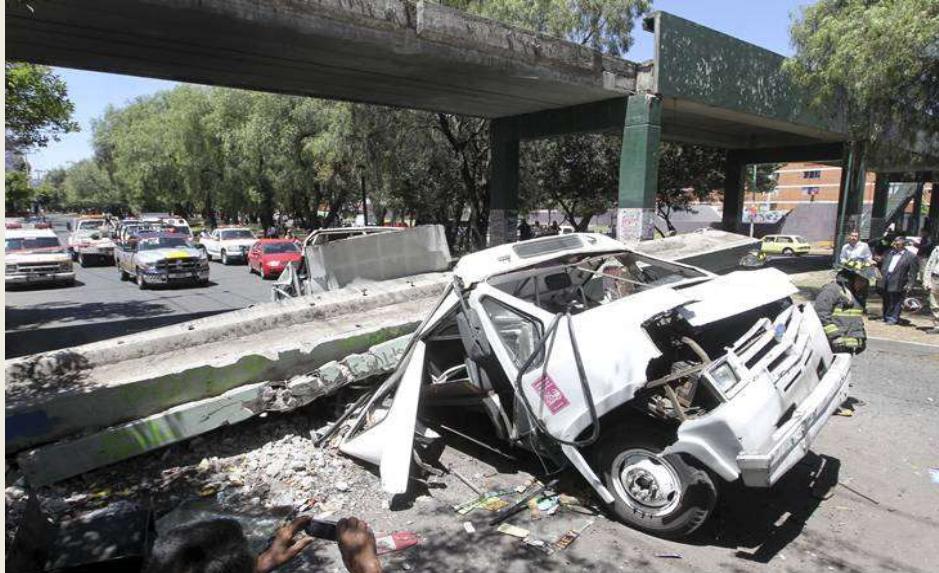
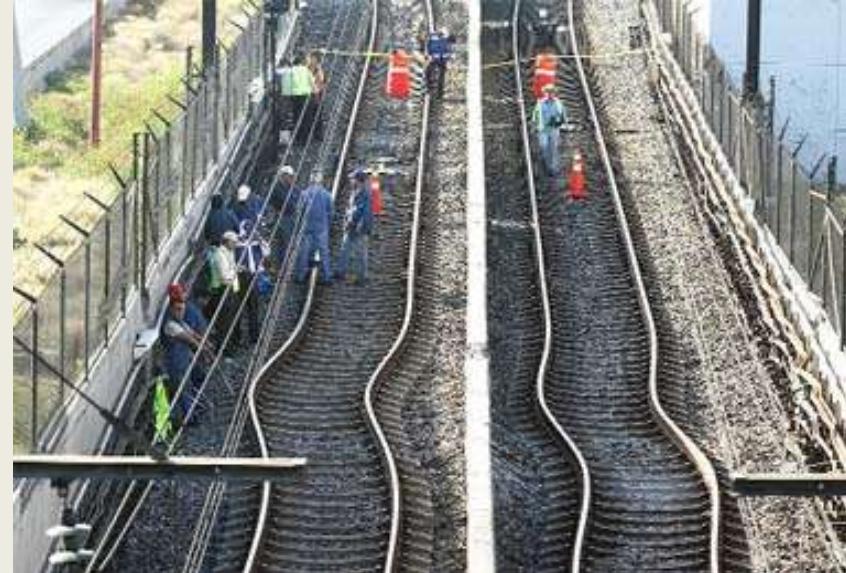
Masivni potresi, 20.03.2011, jačine 7.4 stupnjeva MCS [13]:

- Osim rušenja oko 700 kuća i prekida instalacija vode, električne energije izazvano je i više klizanja kosina
- Oštećenja vijadukata cestovnih prometnica na širem području grada Ciudad de Mexico kao posljedica potresa
- Oštećenja na trasi Metroa Mexico na linijama na površini (desno) zbog horizontalnih pomaka površine, podzemni objekti bez oštećenja

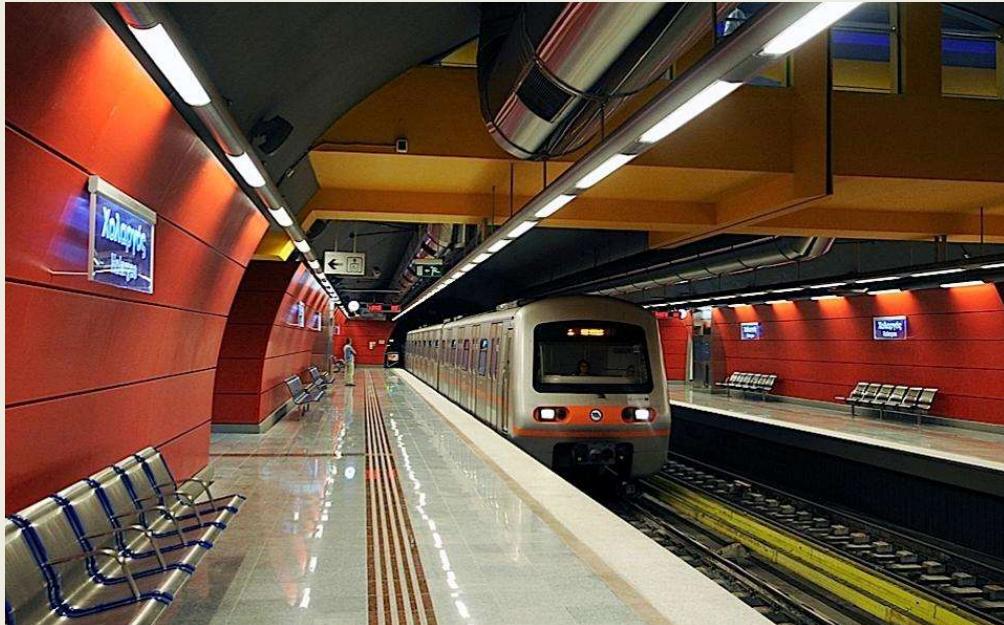
Athens Metro – Holargos station

Podzemne građevine tunela i stanica Athens Metro-a nisu tokom potresa pretrpile nikakva oštećenja i promet se odvijao nesmetano nakon pregleda nakon svakog potresa. Zatoji radi pregleda nakon potresa su u pravilu od 24-48 sati.

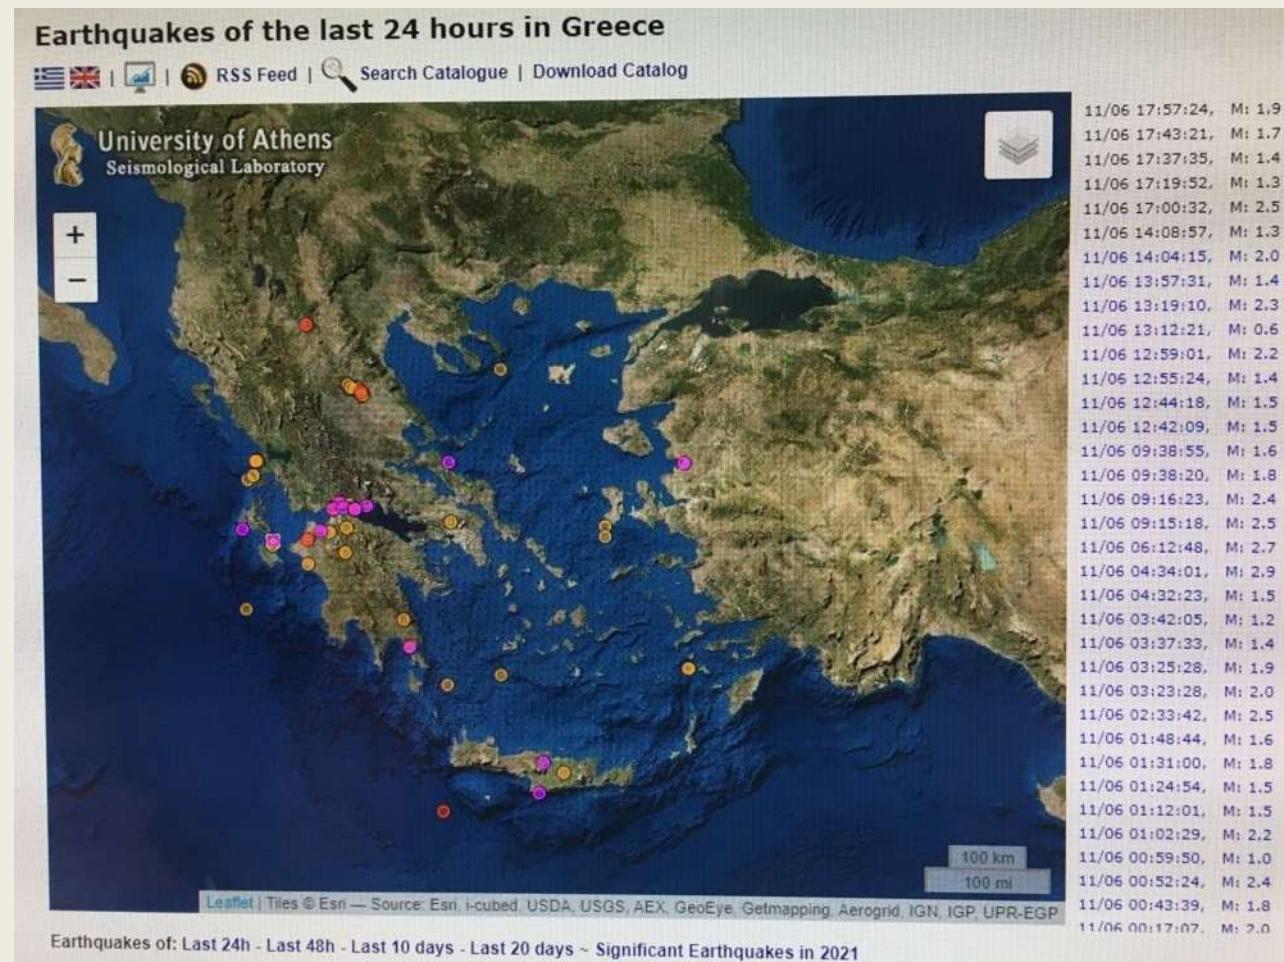
Mjerenja podrhtavanja tla u realnom vremenu :
u području Grčke je intenzitet dešavanja potresa svakih par minuta kao što pokazuju mjereni podaci.

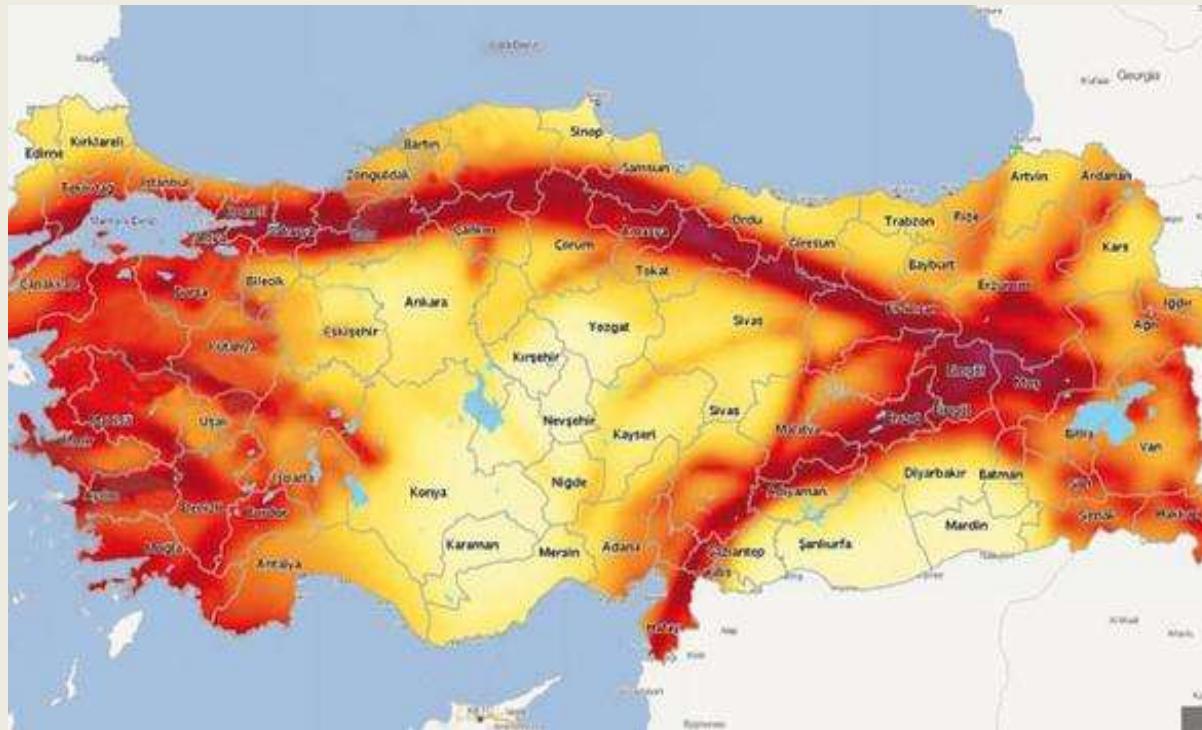
Sjevernoanatolski rasjed je glavni, desno-bočni, kontinentalni klizni rasjed. Pojavljuje se kao bliski analog Kalifornijskog rasjeda San Andreas, s dvije kontinentalne transformacije koje dijele slične brzine klizanja, ukupnu duljinu i ravnost u odnosu na polove rotacije. Oboje imaju isti intenzitet magnitude od 8 stupnjeva : 1908. San Francisco i 1939. Ercinjan.

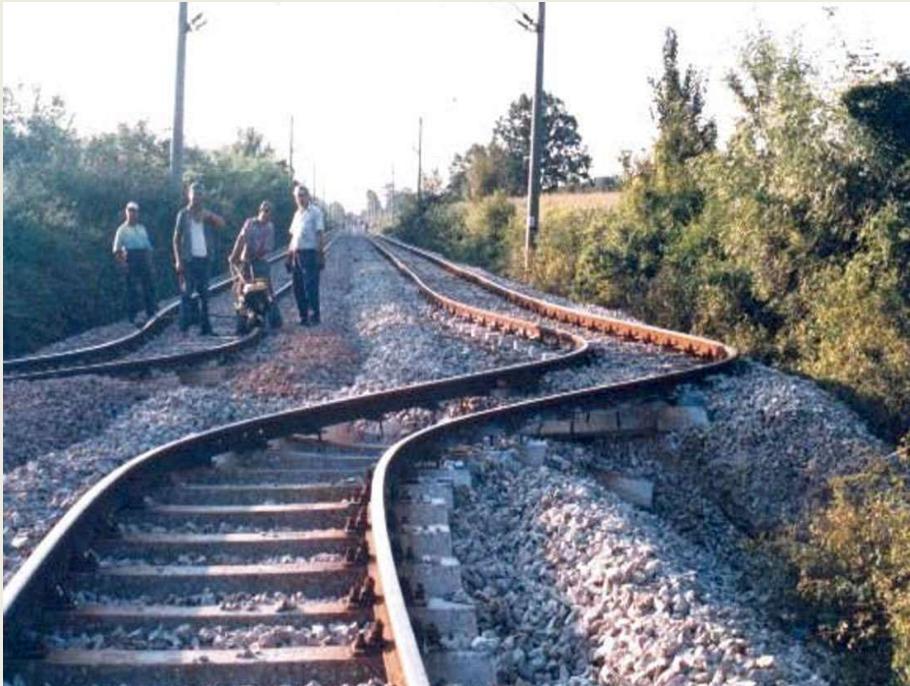
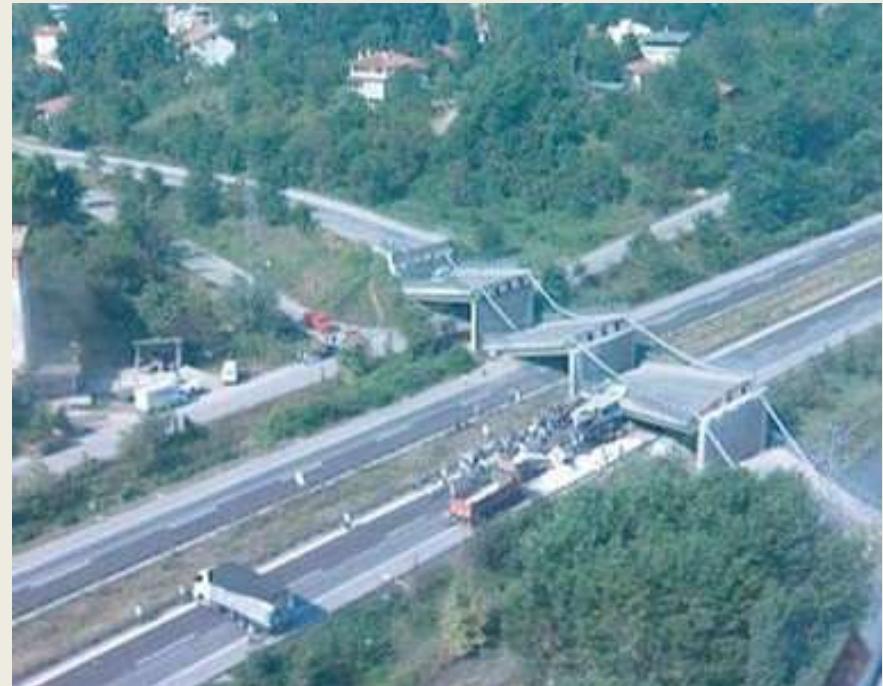
Masivni potresi, 17.08.1999, jačine 7.4 stupnjeva Richtera [1] ,oko 100 km istočno od Istanbula:

- Više od 30.000 mrtvih i ogromne štete od rušenja objekata na površini
- Lijevo : utjecaj na prugu, bočni pomak od 3 m; desno : više srušenih mostova na prometnicama
- Potres je bio 11. veliki potres u XX stoljeću magnitude $M > 6.7$ stupnjeva
- Bez utjecajaja na podzemne građevine u široj regiji uključujući i metro linije u Istanбуlu.

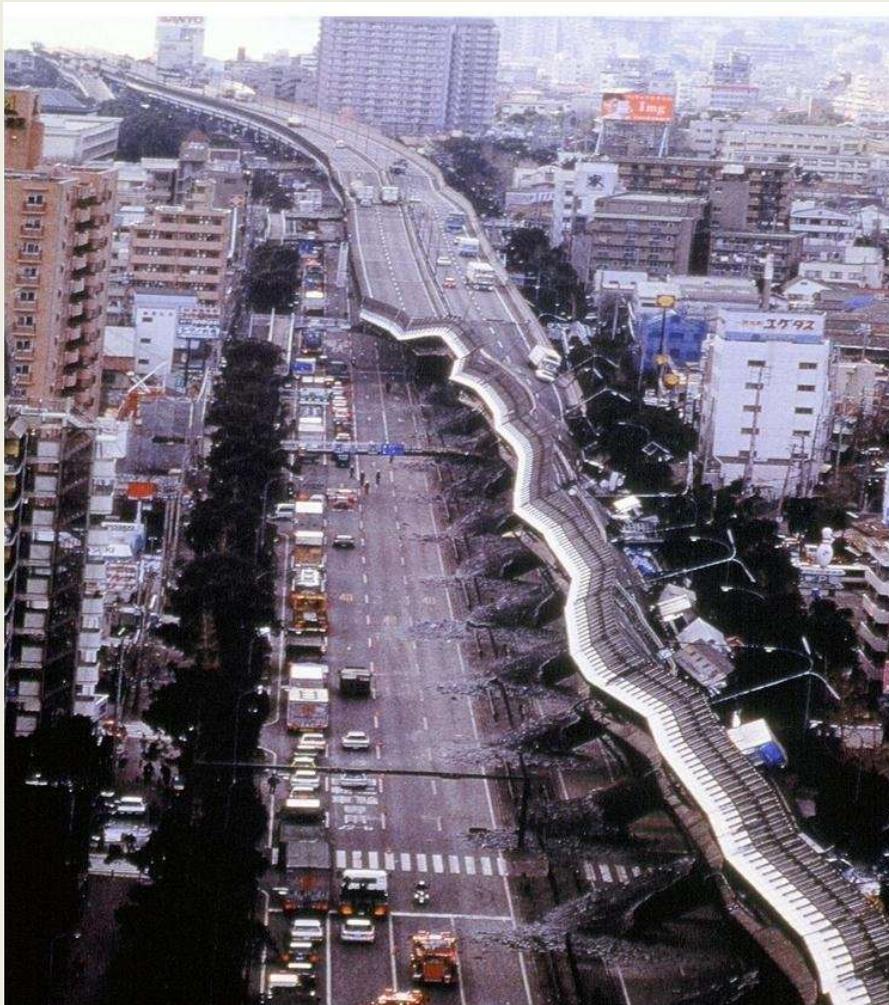
Masivni potresi u Kobeu (1995) [19]:

- Dio viadukta Hansin brze ceste koji je urušen u području Fukae
- U potresu je srušen dio viadukta preko 18 raspona
- Razlika između srušenog dijela i dijela koji nije bio pod utjecajem potresa je u razlici u projektiranju gdje je dio projektiran koa potresno otporan a dio koji se urušio nije

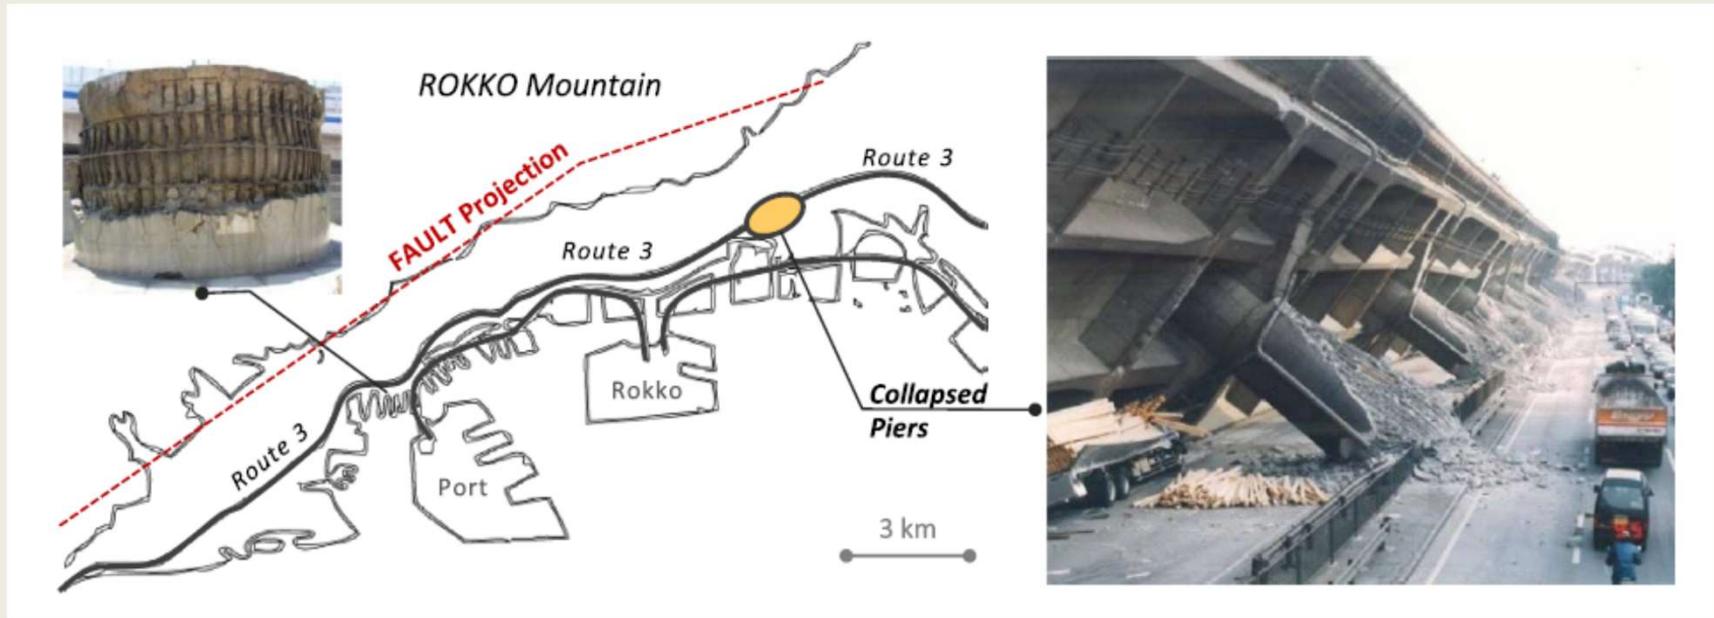
Potres u Kobeu (1995) [19]:

- Prikazana je ruta 3 Hansin brze ceste koja se protezala skoro usporedno s protezanjem zone rasjeda
- Prikazana je i pozicija dijela viajukt koji se urusio na dijelu brze ceste (žuto polje) u sektoru Fukae
- Prikaz nakon potresa urušenog dijela viadukta te slika plastičnog zgloba na dnu jednog od stupova viadukta

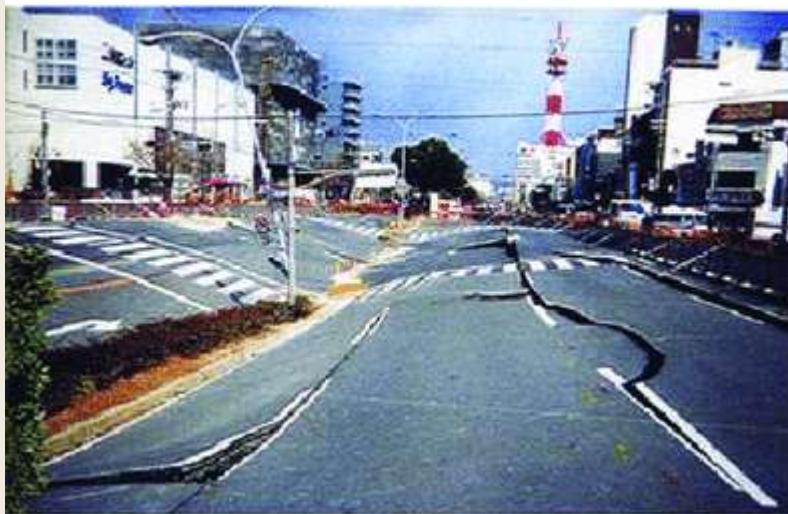
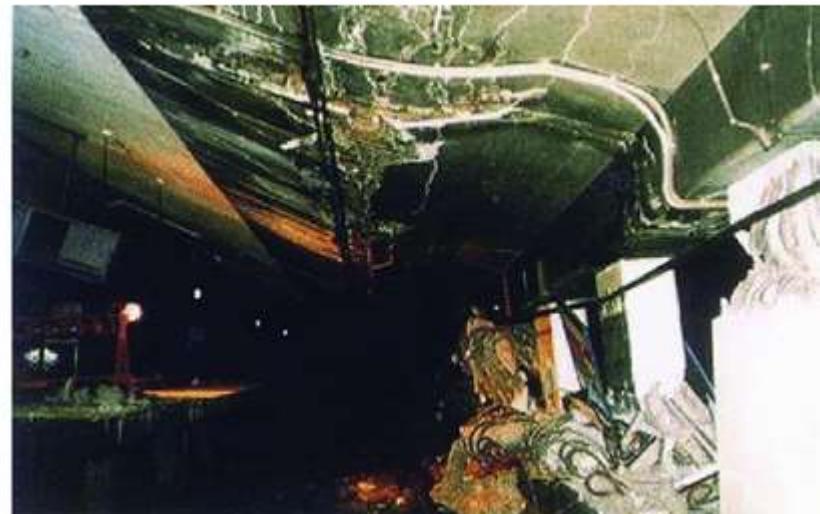
Urušavanje Dakai stanice metroa [19]:

- U sklopu potresa u Kobeu 1995 god. Urušavanje stanice Dakai je bio prvi slučaj utjecaja potresa na metro
- Razlog urušavanja je bio :
- A) plitka pozicija stanice bez dovoljno nadsloja za kompenzaciju pomaka okolnog medija
- B) ne-seizmički projekt konstrukcije stanice gdje je centralni stup bio osjetljiv na horizontalne pomake

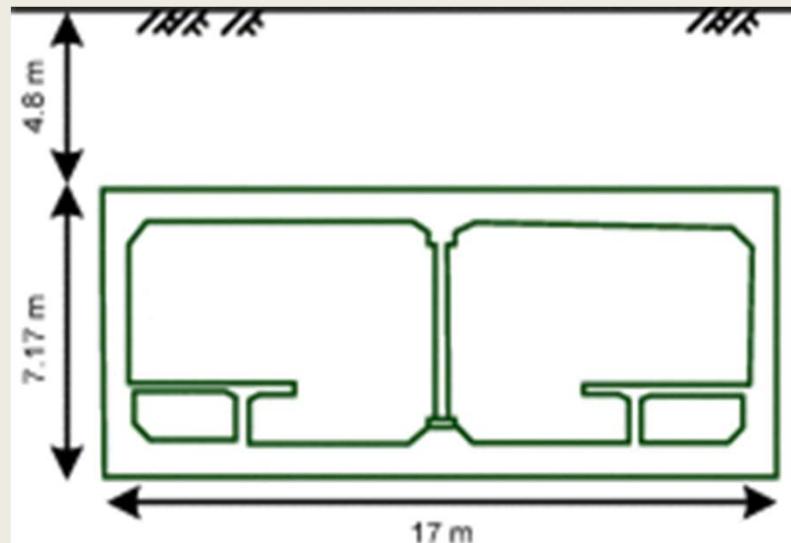
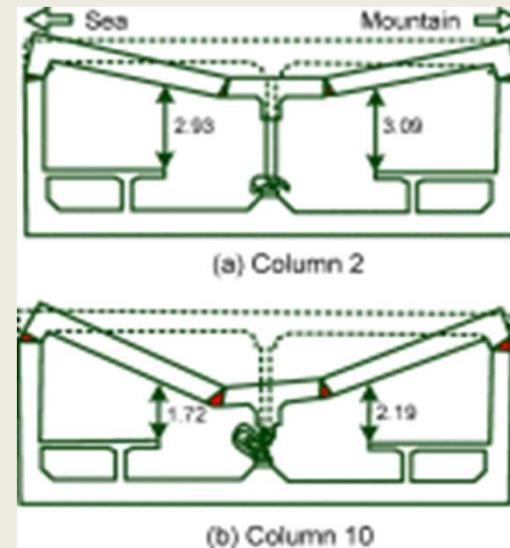
Urušavanje Dakai stanice metroa [19]:

- U sklopu potresa u Kobeu 1995 god. Urušavanje stanice Dakai je bio prvi slučaj utjecaja potresa na metro
- Razlog urušavanja je bio :
- A) plitka pozicija stanice bez dovoljno nadsloja za kompenzaciju pomaka okolnog medija
- B) ne-seizmički projekt konstrukcije stanice gdje je centralni stup bio osjetljiv na horizontalne pomake

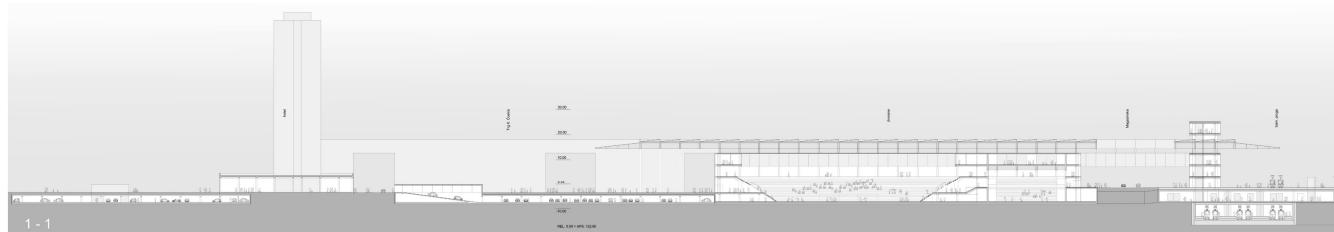
PRESJECI

URBANISTIČKO - ARHITEKTONSKA STUDIJA / TRG DR. FRANJE TUĐMANA - TRG KREŠIMIRA ĆOSIĆA

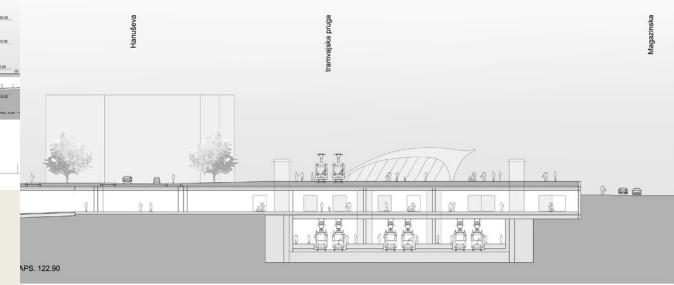
- Osigurati dovoljan nadsloj
- Pratiti povoljne geološke slojeve
- Projektirati prateći protuseizmičke propise
- (Negativni primjer studije „Integrirani grad“ Fabijanić/Pološki u prometnom i seizmički otpornom smislu, na slici)
